電気通信設備工事における設計変更に関する 参考資料

国土交通省 中国地方整備局
企画部 情報通信技術課

設計変更となった事例①【設備名称】CCTV設備

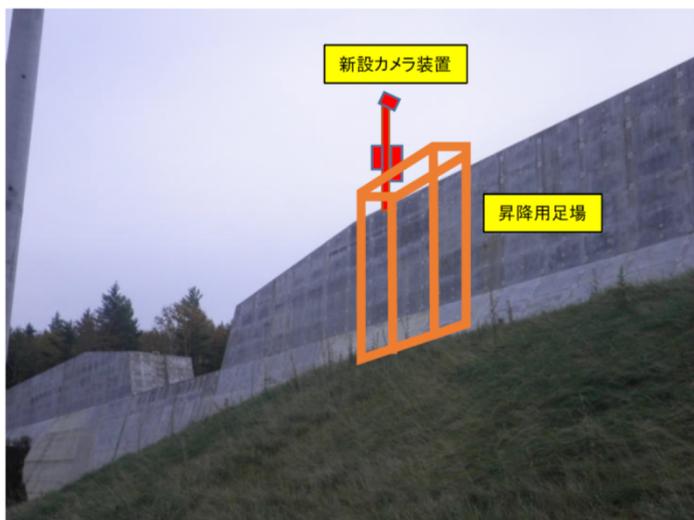
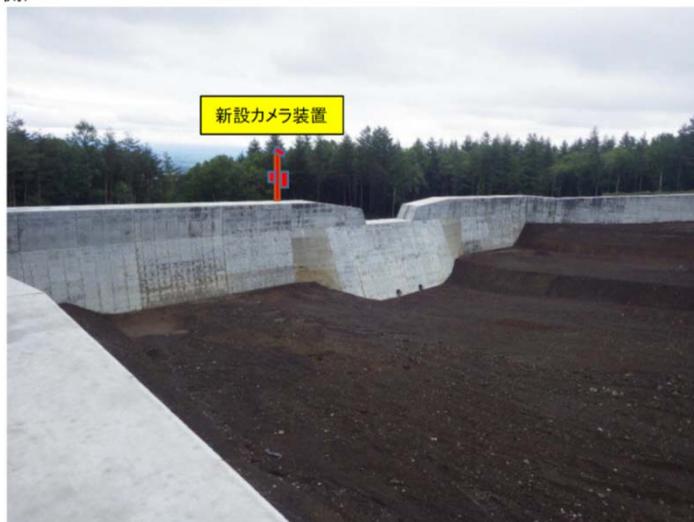
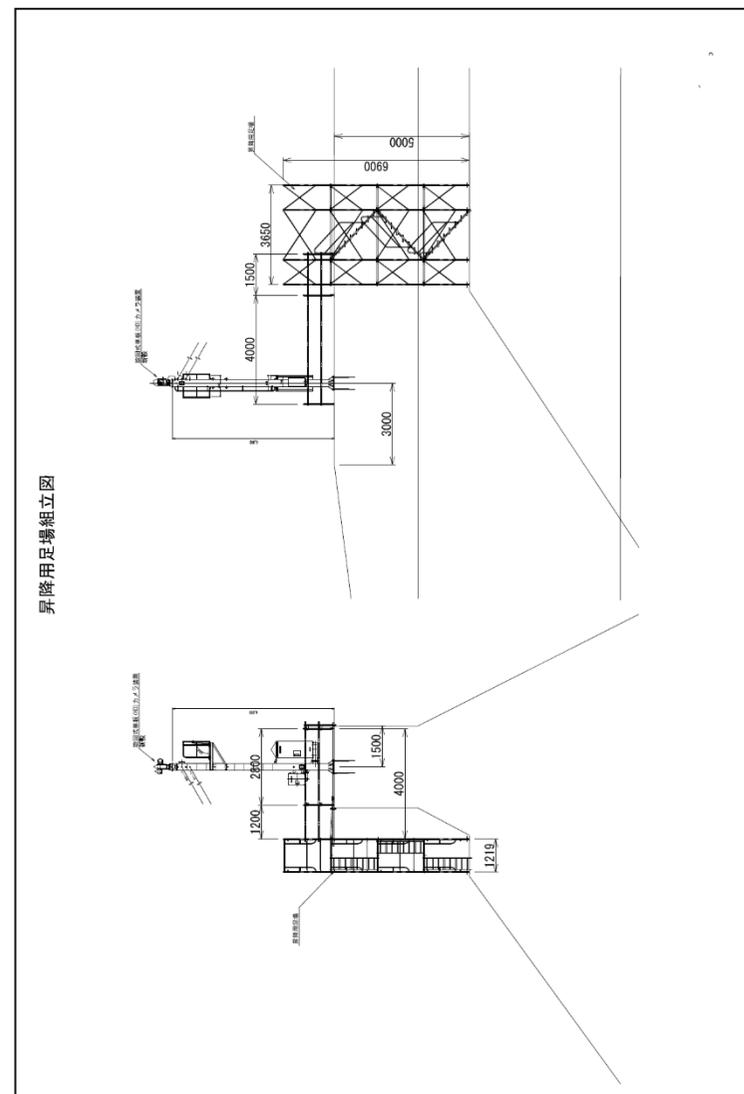
添付図：昇降用足場組立図

- ・砂防用CCTVカメラの新設における仮設足場の追加設置

- ・砂防堰堤天端へのCCTVカメラ新設にあたり、安全に施工するための作業スペースが不足している事が判明した。
- ・このため、受注者から作業員の昇降用仮設足場の設置について協議を行った。

- ・設計図書の施工条件は、足場となる仮設材を必要とする内容になっていないため、仮設に要する費用についても計上していなかった。
- ・機器の搬入、施工方法及び現場条件等を基に足場の必要性を協議し、その必要性が了解された。
- ・協議結果、合意された内容で設計変更を行った。

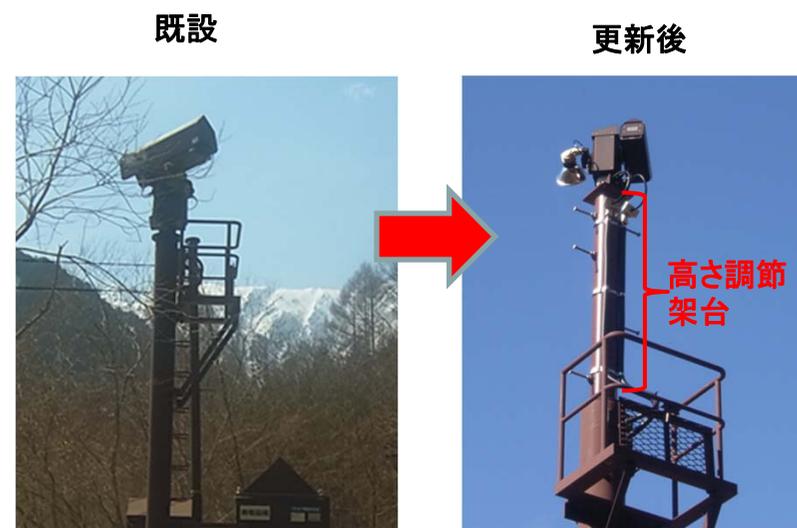
- ・CCTVカメラ装置更新における高さ調整用架台の追加

- ・既設カメラを更新するにあたり、カメラの設置高さについて確認したところ、更新カメラが小型化されているため、既設より50cm程度低くなることが判明した。
- ・当初設計ではカメラの設置高さに関する条件の明示はなかったが、既設と同じ視認性が必要であればカメラ架台の高さを変更する必要があるため、カメラの設置高さについて協議を行った。

- ・カメラの設置位置について発注者はカメラの画角向上によって視認範囲が広がるため、土石流監視等の向上に繋がると判断された。
- ・設置高さの変更が確認されたことから、箇所毎に最適なカメラの設置高さを確保するために、カメラ架台の形状についても協議を行った。
- ・協議の結果、新たに追加された架台の費用について設計変更を行った。

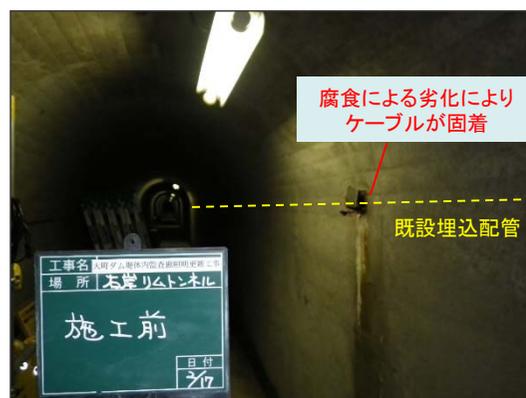
〔施工前〕

- ・当初設計では電源ケーブル更新の際に既設配管を使用するものとしていたが、現地確認の結果、既設の埋込配管の一部が腐食による劣化により既設ケーブルが固着して撤去不可能な状態であることが判明した。
- ・照明灯までの埋込配管は1本しかなくケーブル取り替えができないため、受注者から新たに露出配管を設置する施工方法について協議を行った。

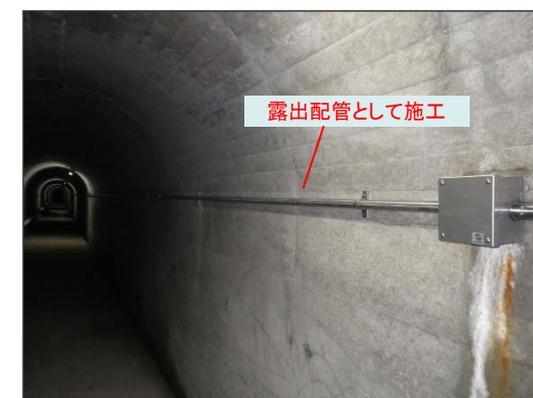
〔施工後〕

- ・既設の埋込配管の一部はケーブルが固着しケーブル撤去が不可能なことから、新たに露出配管を設置することが了解された。
- ・協議の結果、露出配管の設置について設計変更を行った。

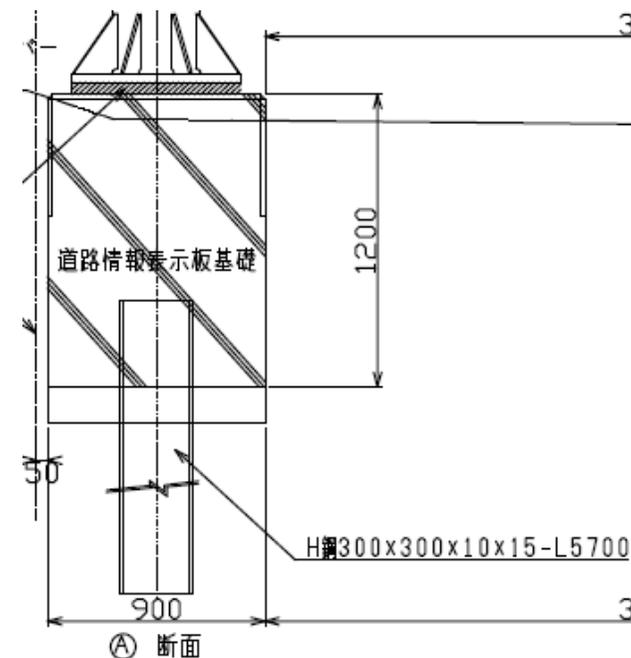
- ・道路情報表示装置新設における基礎形状の変更

- ・標準の土質(N値10程度)で設計された情報板の基礎施工について、周辺の別途工事の土質調査結果より、標準土質である可能性は低いことが判明した。
- ・受注者から地質調査(スウェーデン式サウンディング試験)の追加について協議を行った。
- ・さらに地質調査の結果から直接基礎からH鋼杭基礎への施工の変更協議を行った。

- ・発注者は、標準の土質における直接基礎で発注した。
- ・協議により周辺の別途工事の地質結果により地質調査(スウェーデン式サウンディング試験)の追加について了解を得た。
- ・また、地質調査結果によるH鋼杭基礎への施工の変更についても了解を得た。
- ・合意を得た追加調査及び杭基礎への変更について設計変更を行った。
