3. 道路の移動円滑化に関するガイドライン
の改定概要について

「道路の移動等円滑化に関するガイドライン」の改定について

道路の移動等円滑化に関する ガイドライン

⑥ 踏切道

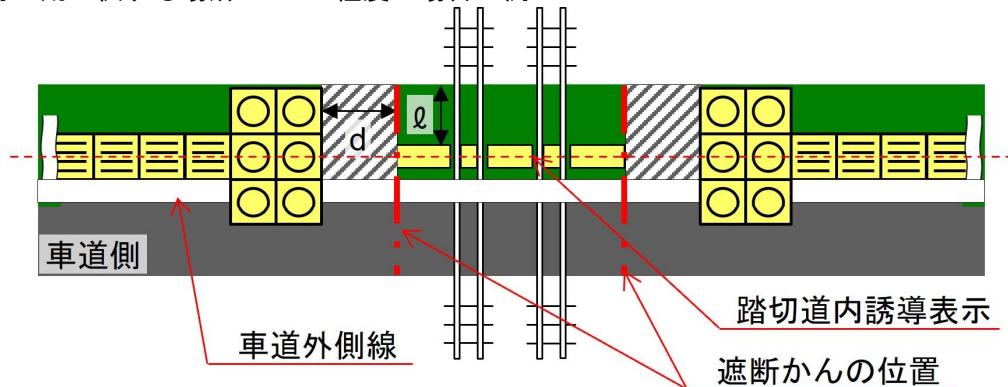
○歩行の用に供する場所が 75cm 程度の場合の例

歩道等が無い又は有効幅員が狭い場合においては、踏切道端部より 30cm 程度の離隔を確保し、参考 2-7-12 の②に示す設置方法に準じ、視覚障害者誘導用ブロック及び踏切道内誘導表示を設置することが望ましい。また、歩行空間明確化のため、合わせて車道外側線の設置やカラー舗装を実施することが望ましい。なお、車道外側線は、歩行者通行空間の幅員が 75cm 程度未満の場合、前後道路や現状の踏切道での対策状況に応じて設置の検討をするものとする。なお、車道外側線を設置しない場合や現地の状況から歩車道混在のまま視覚障害者誘導用ブロック及び踏切道内誘導表示を設置する場合等は、カラー舗装等に加え、車両への注意喚起看板を設置し、歩行者へ注意喚起することが望ましい。

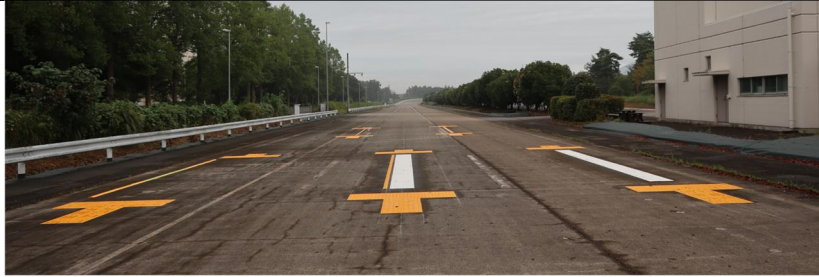
写真 2-7-18 予備実験（踏切内）の誘導表示等の敷設状況

パターン⑤～⑨は、主として横断歩道や歩道との違いの分かりやすさ（識別性）、誘導表示等による通行しやすさ（直進性）を評価するために設定したものである。⑤は比較用として横断歩道のエスコートゾーンと同様の構造としており、⑥～⑨は⑤との差異化を図っている。⑥には実績のある横断歩道のエスコートゾーンと同様の構造の線路側に誘導ラインを付加し、⑦と⑧は誘導用の線状突起のみの構造とし、車椅子使用者の通行幅にも配慮している。⑦と⑧の線状突起には2本と1本の違いを設けている。⑨は誘導目的とは異なるものの、白杖の感触で道路の端部を明示することを目的としている。

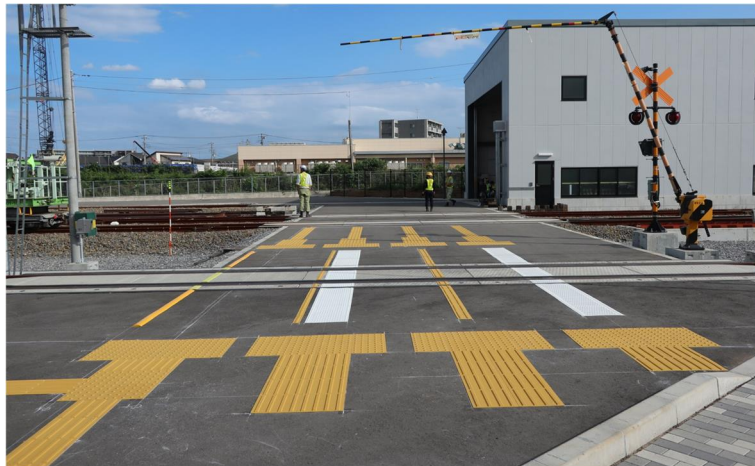
写真 2-7-19 本実験の誘導表示等の敷設状況

実験場所	東鉄工業株式会社 東鉄総合研修センター
実験時期	令和5年10月3～5日
実験参加者	視覚障害者9名（全盲：9名）うち、盲導犬使用者1名 車椅子使用者3名（手動：1名、簡易電動：1名、電動：1名）
実験内容	<p>「踏切道手前部の誘導方法」と「踏切内の誘導方法」を一連とした4パターン（図 2-7-24）の通行体験をしてもらい、「踏切に入ったこと、出たこと」の分かりやすさ（認識性）、「誘導表示等による通行しやすさ（直進性）」、「誘導表示等の見つけやすさ」、「横断歩道や歩道との違いの分かりやすさ（識別性）」等について、5段階で評価（予告なしに警報器と遮断かんが作動したときの通行体験をしてもらい、踏切内外の識別性の評価も行う）</p> <div style="display: flex; align-items: center;"> <div style="flex: 1;"> <p>①</p> <p>かまぼこ形の誘導物 台形の突起（幅：100mm、高さ：20mm） （幅：100mm、高さ：20mm）</p> </div> <div style="flex: 1;"> <p>②</p> <p>誘導ライン（隙間あり） エスコートゾーンと同様の構造</p> </div> <div style="flex: 1;"> <p>③</p> <p>1/2サイズの線状ブロック（2本の線状突起）</p> </div> <div style="flex: 1;"> <p>④</p> <p>エスコートゾーンと同様の構造</p> </div> </div>

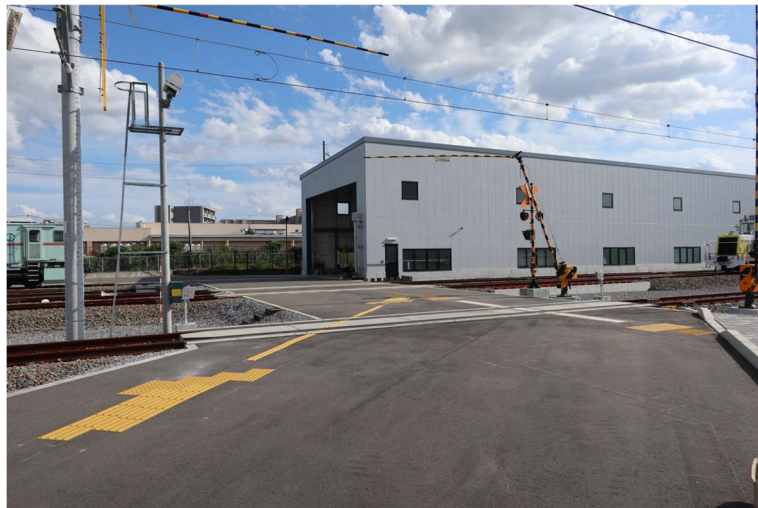
写真 2-7-20 最終確認実験の誘導表示等の敷

実験場所	東鉄工業株式会社 東鉄総合研修センター	
実験時期	令和5年10月12日	
実験参加者	視覚障害者6名（全盲：3名、弱視（ロービジョン）者：3名） 車椅子使用者3名（手動：2名、簡易電動：1名）	
実験内容	<p>本実験で選定した2パターン（図2-7-25）について評価を実施</p> <ul style="list-style-type: none"> 本実験のパターン②の誘導ラインを両側に設置するように改良したパターン（②改）において、誘導ラインを両側に設置するのか、左右どちらに設置するのか再評価を実施 本実験のパターン③を、道路と斜めに交差するよう踏切道に設置したパターン（③斜め）において、レールにより誘導表示等が敷設できない隙間が広がることで、「誘導表示等による通行しやすさ（直進性）」に影響があるかの評価を実施

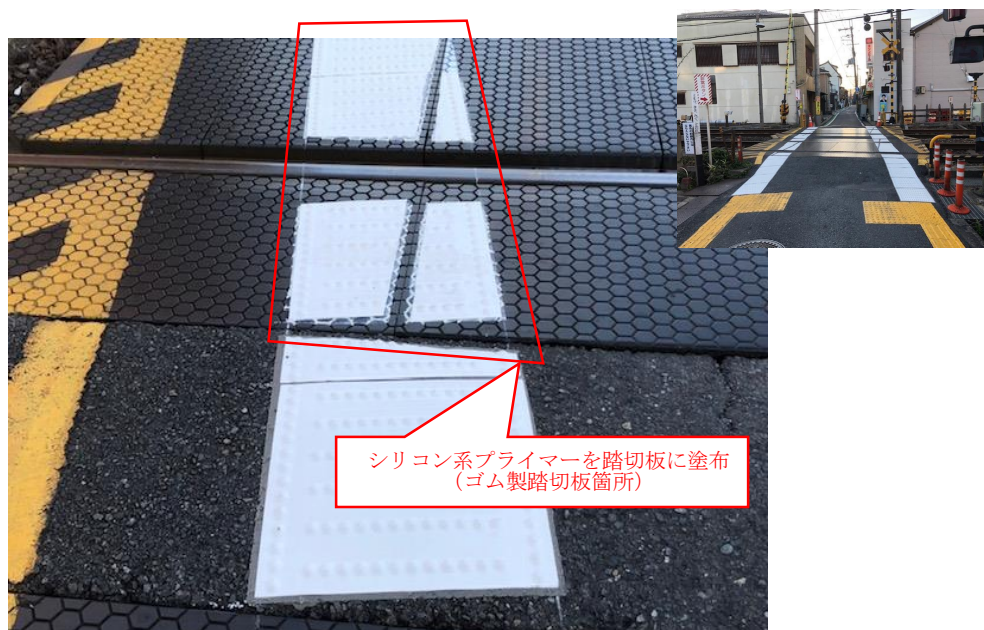
写真 2-7-22 ゴム製踏切板に誘導表示を設置した事例

奈良県大和郡山市の踏切道において、合成ゴム製連続踏切板箇所については、従来のアスファルト舗装用接着剤だけでは付着が悪かったため、事前に接着効果を高めるシリコン系プライマーを踏切板に塗布した。

(誘導表示と接着剤の付着及び踏切路面材と接着剤の付着の双方へ留意した施工が必要。)

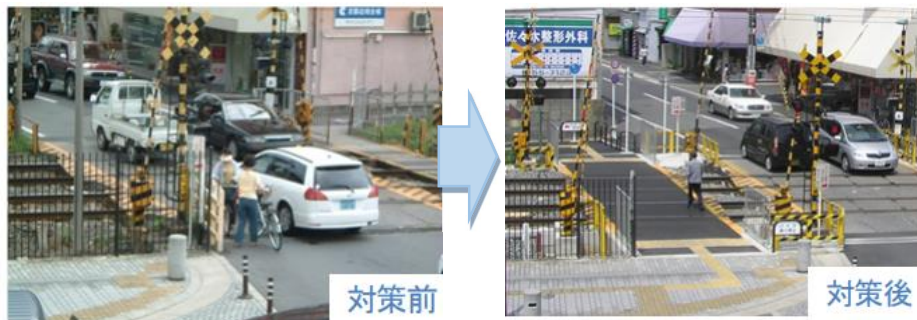
写真 2-7-23 踏切拡幅（歩道新設）の事例

歩道等がない又は歩行空間の幅員が狭い踏切道において、歩道等の設置や拡幅をすることで安全な通行に寄与することができる。歩行空間の明確化及び車両への注意喚起のため、歩行者が通行する場所へのカラー舗装及び車道外側線の設置を行うことが望ましい。なお、カラー舗装は緑を標準とし、視覚障害者誘導用ブロック及び踏切道内誘導表示との輝度比を確保することが必要である。

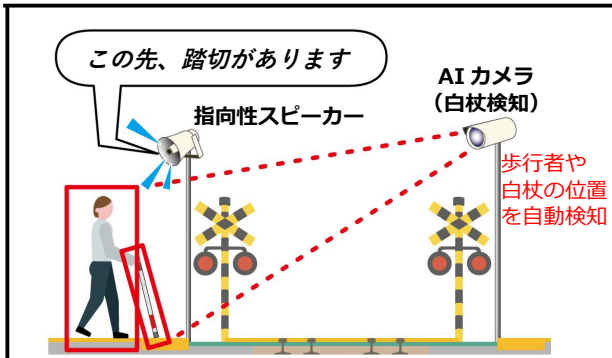
図 2-7-27 AI 検知による音声案内 (A社)

- ・「車」「人」の高精度な検知と高速処理を行う AI 検知 (低照度カメラ+AI 処理部) と指向性スピーカーを組み合わせ、白杖の位置を自動検知し、人の声による音声アナウンスを流す。高精度な位置検知により、踏切道内外のどの位置にいるかでアナウンス内容を変えることが可能。
- ・危険な滞留を検知した場合、特殊信号発光機と連動による運転士への発報も可能。
- ・LTE 通信によるクラウド経由での指令所への通知やヒヤリハット事象の蓄積も可能。

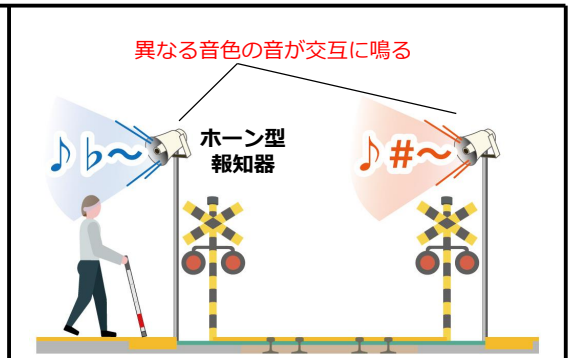
図 2-7-28 出入口両側での音響案内 (B社)

- ・踏切道入口部と出口部の2箇所に線路と並行した向きにホーン型報知器を設置し、踏切道両側で異なる音色のチャイム音を交互に鳴らすことにより、踏切通行時に自分がいる位置の特定を助ける。

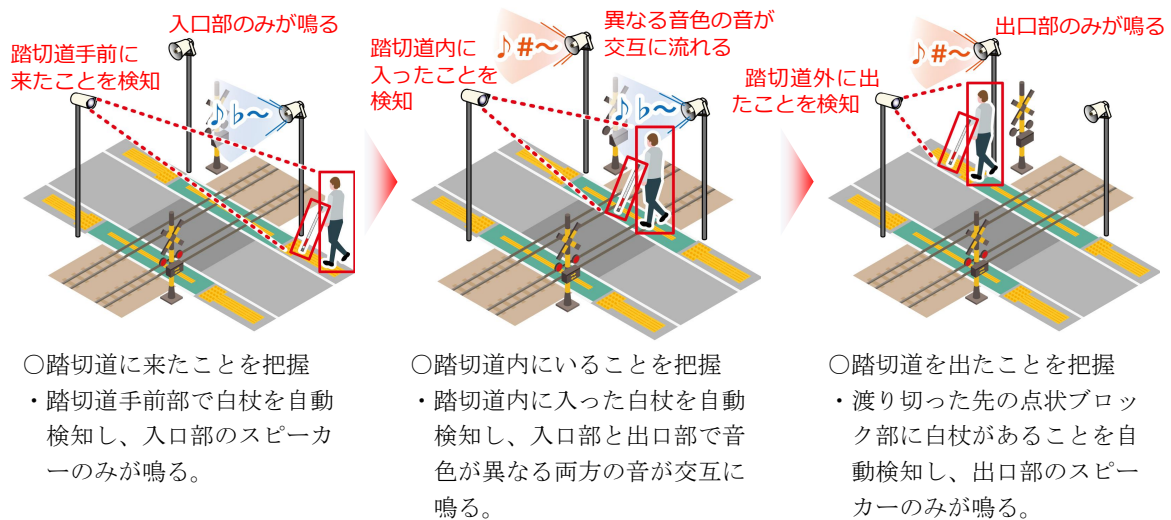
図 2-7-29 両社の音による案内装置を融合した提案イメージ

A社のAI検知による歩行者や白杖の踏切道前後及び踏切道内における位置の検知技術と、B社の入口部・出口部で異なる音色を交互に流す音技術の両方のメリットを融合した、より望ましい視覚障害者への音による案内装置のイメージを以下に提案する。

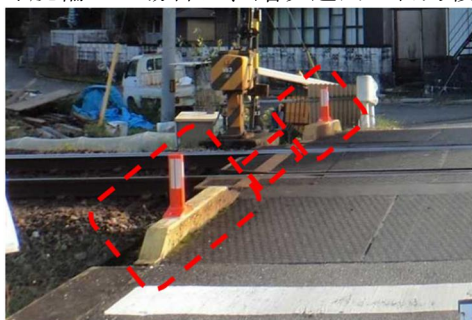
写真 2-7-32 踏切道端部のブロック、ラバーポール及び路面標示の設置事例

踏切道端部へのブロックやラバーポールの設置は視覚障害者やハンドル形電動車椅子使用者等の路外逸脱にも有効であり、設置した事例。

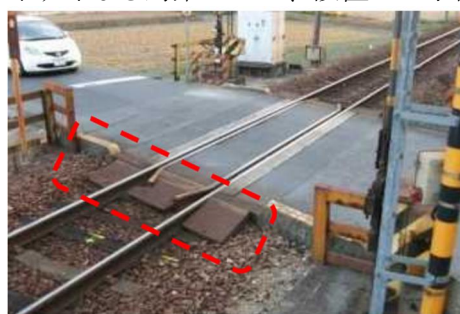
写真 2-7-33 スロープの設置事例

踏切道側部への自動車の落輪対策を主としたスロープを、ハンドル形電動車椅子使用者等が路外逸脱や脱輪した場合に、踏切道内へ自力復帰しやすくなる対策として、設置した事例。

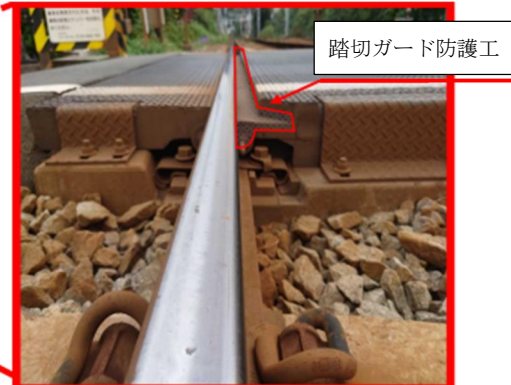
写真 2-7-34 踏切ガード防護工の設置事例

レールと路面との隙間（フランジウェーを除く。以下この項目において同じ。）への白杖の挟まりや車椅子等のひっかかりによる転倒等に配慮して、踏切ガード防護工を設置した事例。

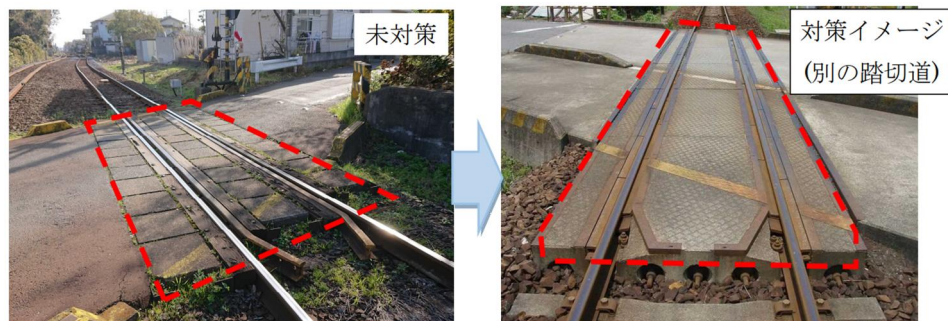
写真 2-7-35 踏切道内の平滑化イメージ

踏切道内において、歩行者の足や白杖、車椅子の車輪等のひっかかりによる転倒防止を図るため、不陸の発生を抑制し平滑な状態を保つ対策の事例。
