# 第4種踏切道の統廃合の促進及び 保安度向上対策について

中国運輸局鉄道部  
令和6年2月13日

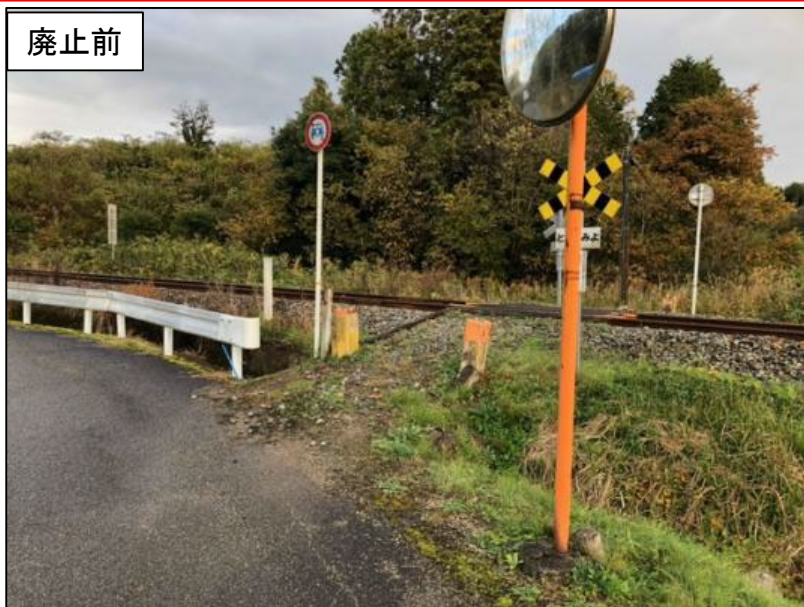
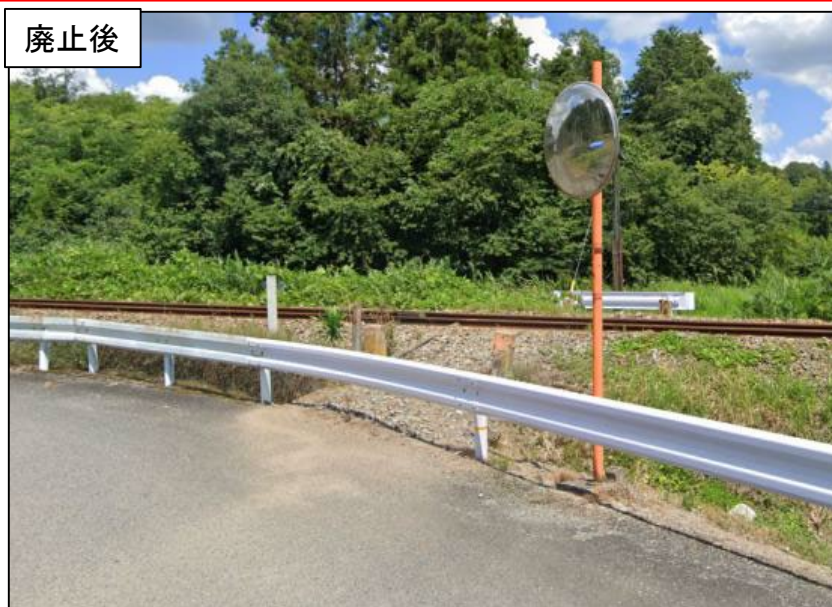
## 芸備線 山ノ内・下和知間 笠原踏切(廃止)

過去協議時には畑へ行く方が居られたため、廃止が困難であったが、継続的に協議を行うなかで、利用者が年々減っていたことから、関係自治会及び地権者が廃止に対して合意。道路管理者と協力し、踏切撤去及び侵入防止対策を実施した。

廃止前

廃止後

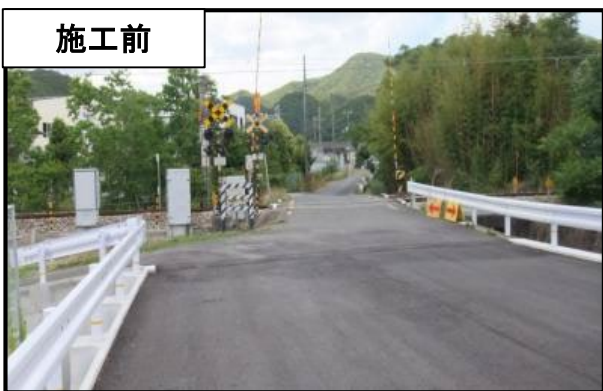
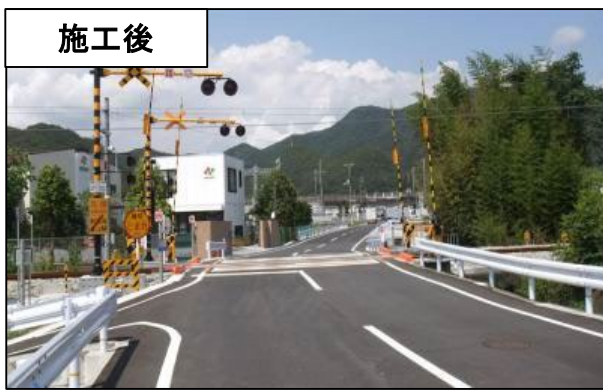
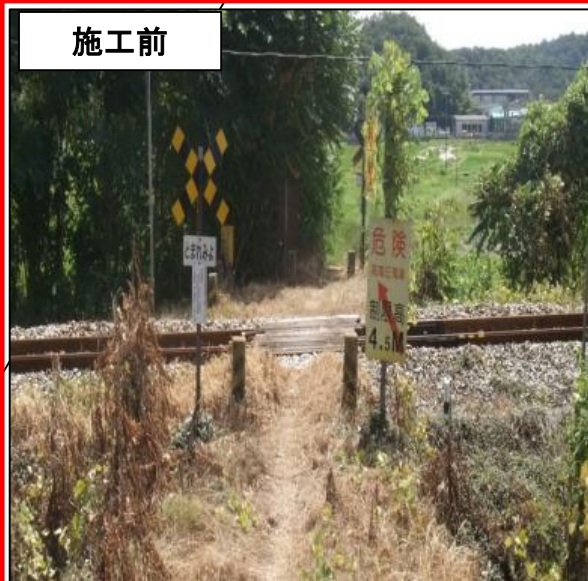
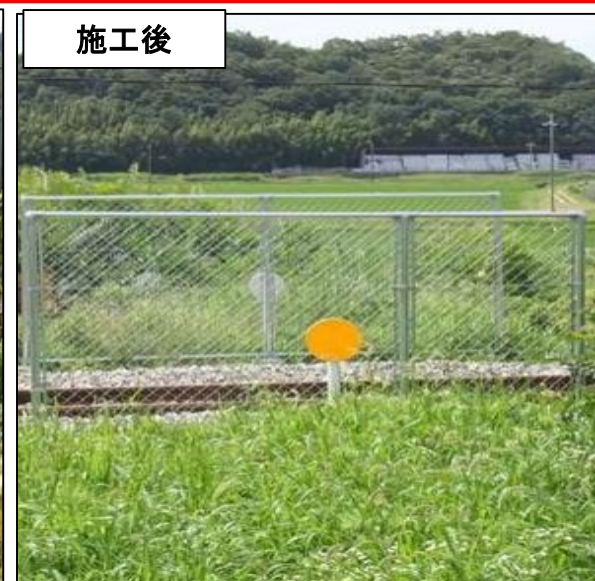
## 赤穂線 伊部・香登間 第一植松踏切(廃止)

森の木川踏切拡幅に伴う、地元調整の機会を捉え周辺踏切の廃止を検討。協議の結果、近隣にある第一植松踏切の廃止を行ったもの。

施工前

施工後
