改正踏切道改良促進法について

踏切道の現状

第13次（R3～）踏切道改良促進法

踏切道改良促進法の一部を改正する法律

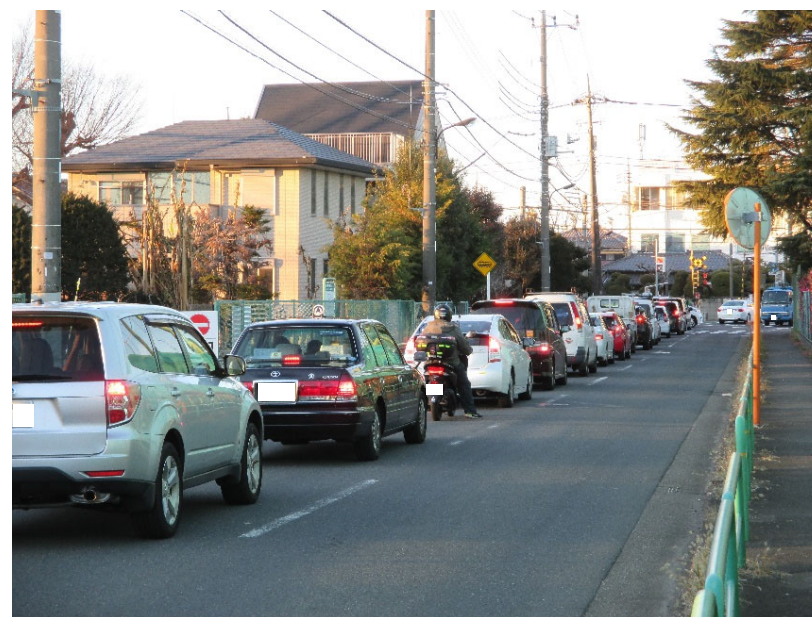
かみいぐさ
東京都練馬区 上井草第2号踏切
(開かずの踏切、自動車ボトルネック、歩行者ボトルネック)
(西武鉄道/新宿線) の遮断による渋滞状況

(H29年度撮影)

- 開かずの踏切 (ピーク時遮断時間40分以上) は、全国で500箇所以上※
- 踏切が渋滞の起点となっている箇所も多数存在

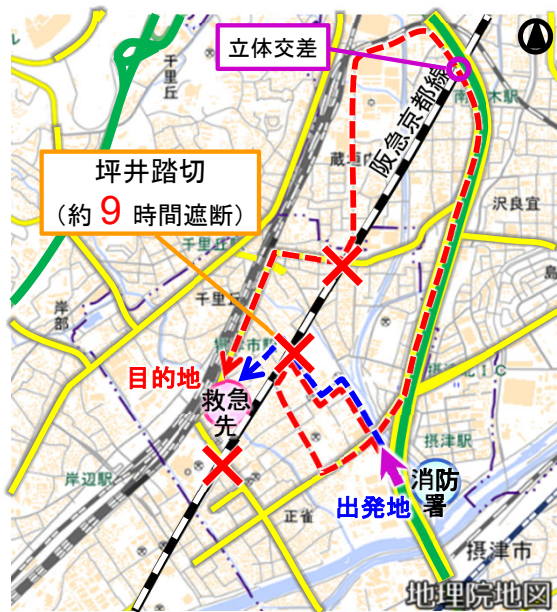
<平成30年大阪北部地震の例>

- 列車の駅間停止等により、多数の踏切道において長時間の遮断が発生し、救急救命活動等に大きな支障

到着時間の遅れ
(通常)
2.7km(7分)
(6/18地震時)
10.1km(42分)

- 凡例
- ✕ : 長時間遮断踏切
 - : 立体交差
 - 救急車の現場到着ルート
 - (青) : 通常時
 - (赤) : 6/18地震時
