踏切に係る情報提供について

「道路の移動等円滑化に関するガイドライン」の改定概要

直轄国道の踏切道における視覚障害者誘導対策

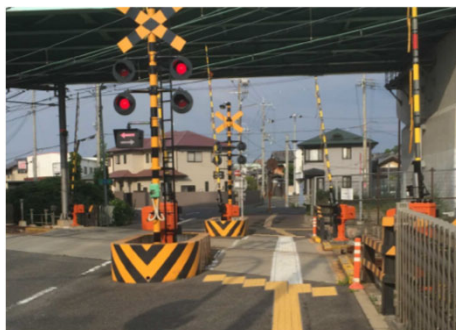
(踏切手前への視覚障害者誘導用ブロック、踏切内への誘導表示を設置した事例)

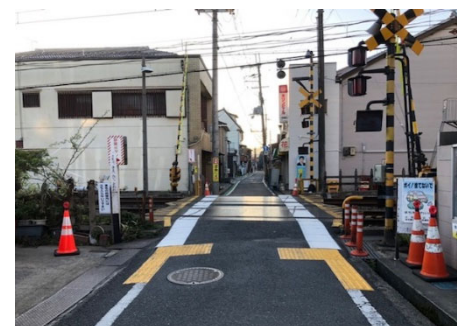
奈良県大和郡山市の事例

(歩車分離されていない道路での誘導用ブロック等の設置事例)

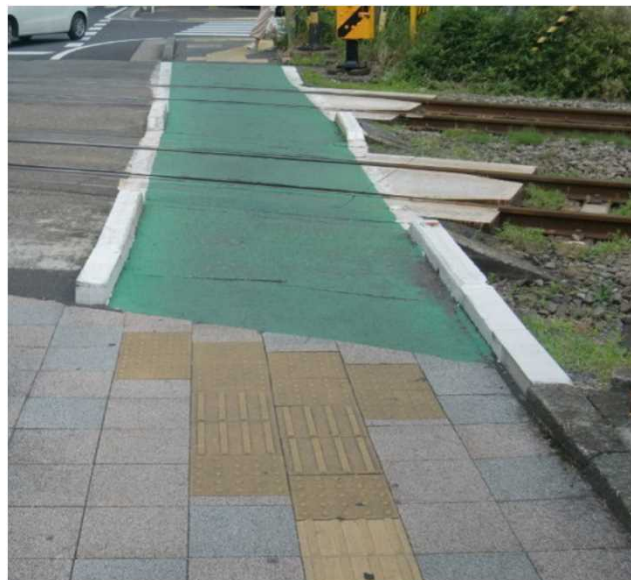
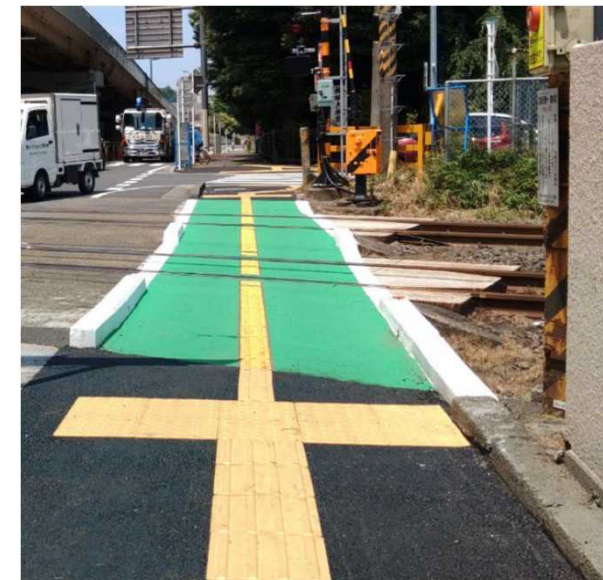
2本線ブロックとしたもの (神奈川県相模原市／久保沢第一踏切)

対策前

対策後

- 踏切道内で一番怖いのは方向性を失うことであり、線状ブロックを半分にしたものやリーディングラインの方が良い
- 線状の方が、踏切道内で焦ってしまったときに方向が分かりやすい
- 歩道部の4本と踏切道内の2本で幅が違うことから、踏切の中と外が分かりやすい

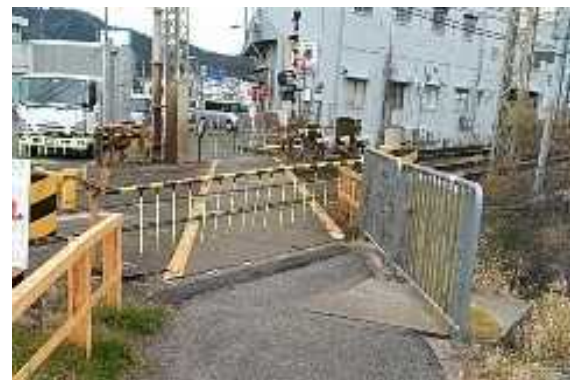
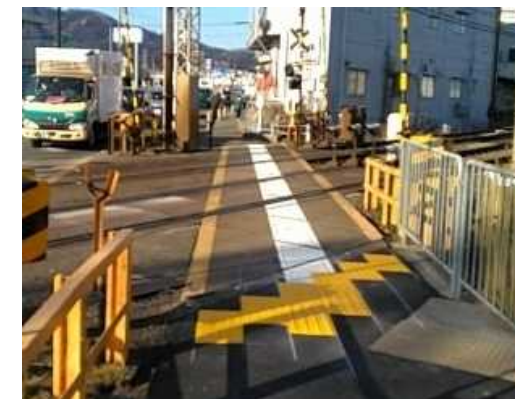
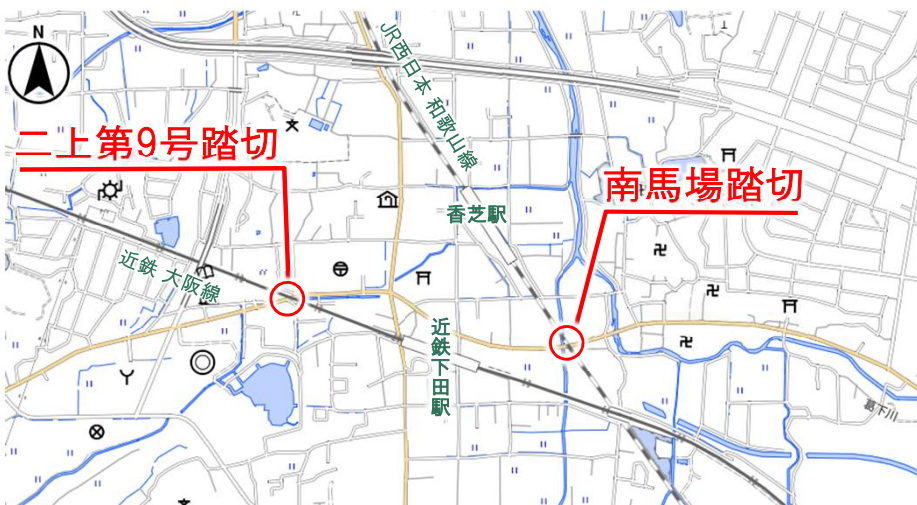
二上第9号踏切

エスコートゾーンと同様の構造としたもの

対策前

対策後

- エスコートゾーン状の構造で、誘導用ブロックと識別可能
- 点状ブロックは、遮断機から50cm離して欲しい (30cmは音・風圧を感じ恐怖を感じるため)

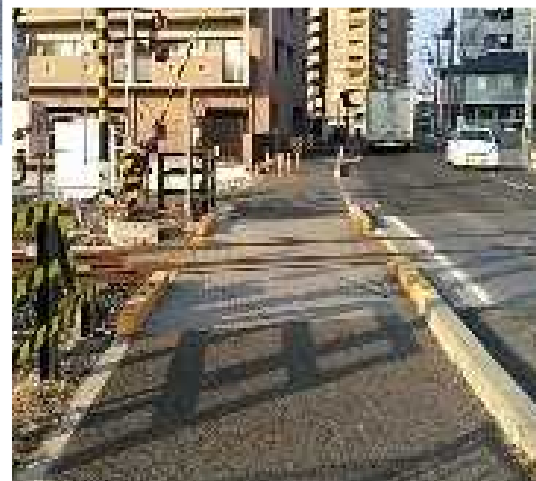
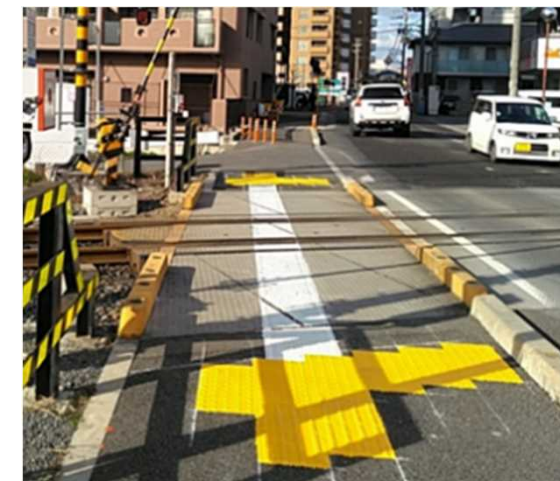
南馬場踏切

対策前

対策後

エスコートゾーンと同様の構造を使用

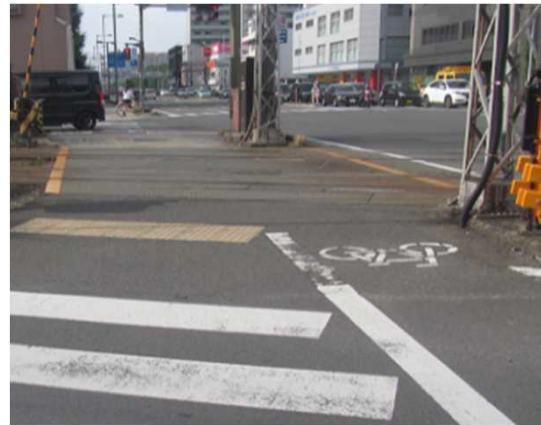
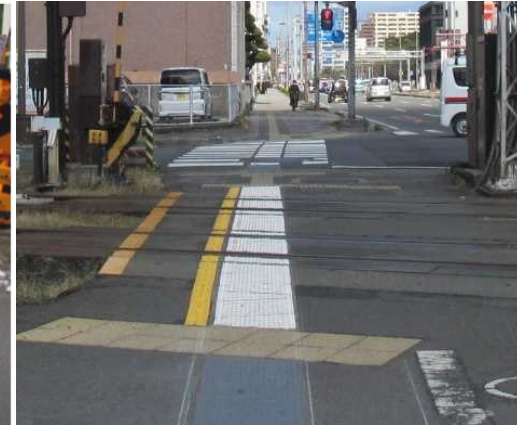
千舟町第3踏切

対策前

対策後

- 踏切道内の誘導表示は黄色がよいが、黄色の既製品が無ければ白色がよい (エスコートゾーン状の部分を白、一本線部分を黄色とする構造で合意)

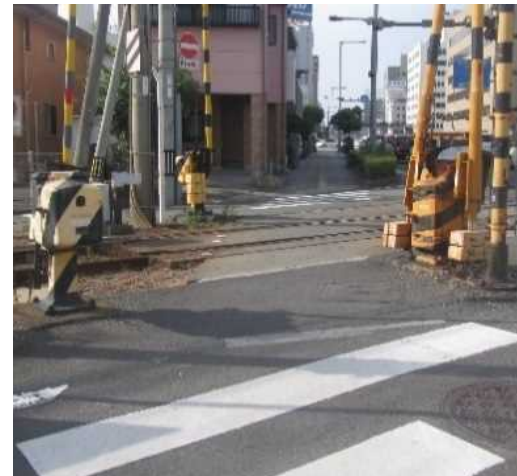
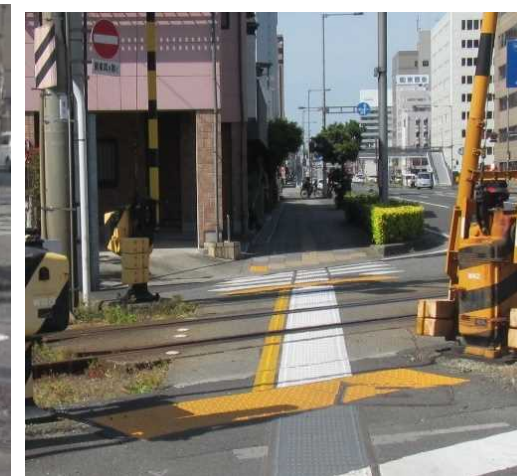
藤原町踏切

対策前

対策後

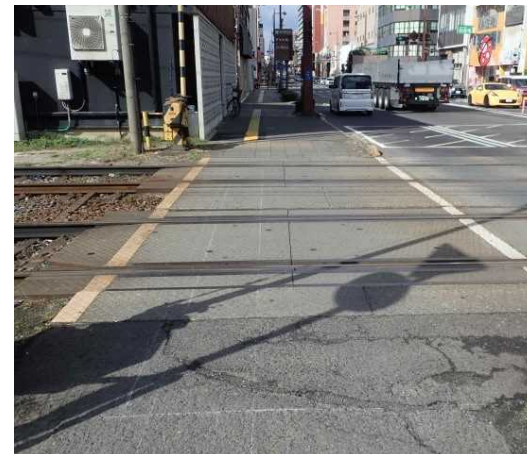
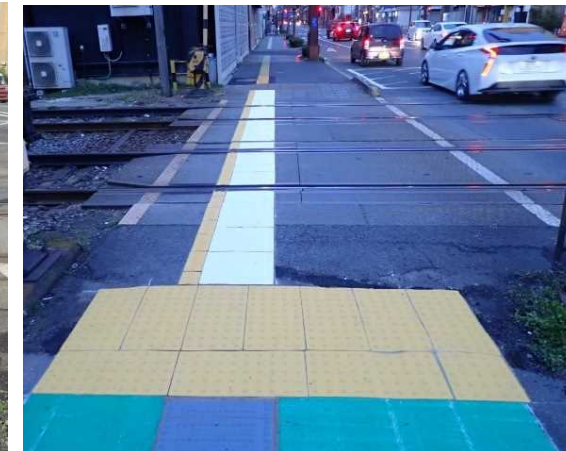
福田町第四踏切

対策前

対策後

- エスコートゾーン状の構造で設置すれば良くなることは間違いない
- 可能であれば踏切用があればよい
- 1本線ブロックをエスコートゾーン状の構造に沿って設置して欲しい(道路端側)
- 踏切と道路の間の点状ブロックは3段として欲しい

参加者	踏切道への 進入・退出	踏切道と 歩道の違い	直進性の確保	線状ブロック (1本線)	その他
A (光覚弁)	点字ブロックと路面の境目を石突で引っかけると判断できた	白杖で辿ることで把握することが出来た	問題無い	白杖を右から左に振るため、往路のみ使用した	
B (光覚弁)	ここから道路が変わることは分かったが、踏切であるとは分からない。	エスコートゾーンと点字ブロックの触覚の違いはわからず、同じように感じた	エスコートゾーンをたどりながら歩くことが出来た	意識して伝う際には有効だが、踏切横断は急ぐことにも注意が向く	
C (光覚弁)	車の音で判断できたが、意識していないと分からない	白杖で辿ることで把握することが出来た	今回のように線路と道路が直角であれば分かりやすいが、斜めだと難しいと思う	1本線ブロックを認識できた	
D (視野狭窄)	分からない	エスコートゾーンと点字ブロックの触覚の違いはわからず、同じように感じた	両足をのせて歩き、自然に白杖を下したところに線状ブロックがあった	両足をのせて歩き、自然に白杖を下したところに1本線ブロックがあった	(踏切道内に設置するものを1本線や2本線のブロックにするとうか?) 2本線は良いと思う。区別できるしすっきりする感がある。あくまで想像だが、良いと思う。
E (全盲) (盲導犬使用)	盲導犬が手前で止まったため、ここから道路が変わることは分かったが、踏切だとは分からない	誘導表示を利用せずに歩いた	誘導表示を利用せずに歩いた	誘導表示を利用せずに歩いた

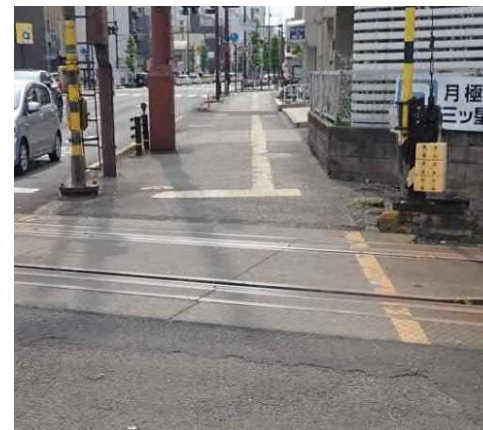
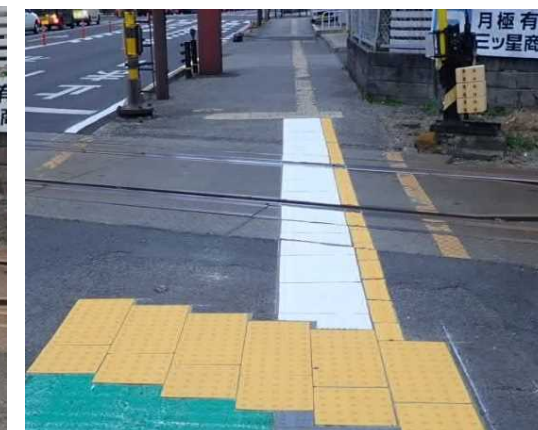
塩上町踏切

対策前

対策後

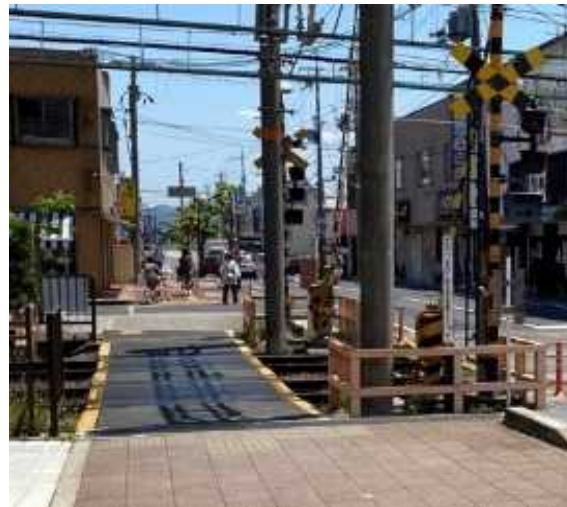
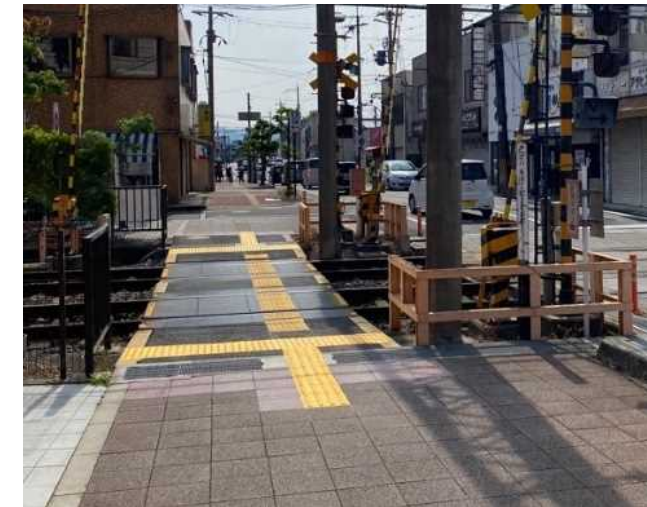
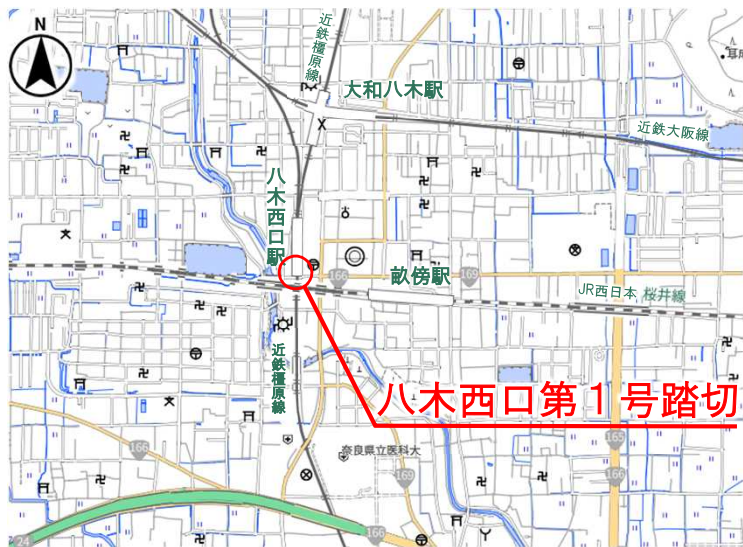
八木西口第1号踏切

内方線付きブロックと同様としたもの (奈良県橿原市／八木西口第1号踏切)

対策前

対策後

- 踏切手前部の点状ブロックは遮断棒から20cmの位置が良い (白杖を持った腕を伸ばせば、白杖が遮断棒にあたる距離) (遮断棒の位置に立たないようにするため)
- 踏切道内の誘導表示は、車道側 内方線付き※1点状ブロック※2(黄色※3)が良い
- ※1: 内方線の位置を基準にして危険方向を認識しやすい
- ※2: エスコートゾーンは突起高が小さく分かりにくい
- ※3: 色弱者のために白色ではなく黄色が良い

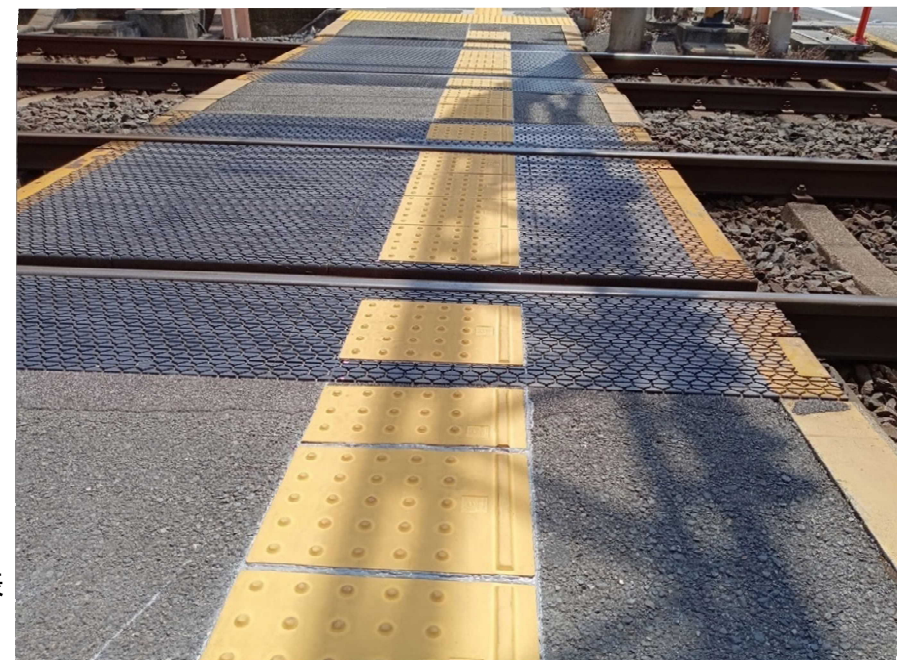
「プラットフォーム縁端警告用内方表示ブロック」と同様の構造を使用
