3. 道路の移動円滑化に関するガイドライン の改定概要について

「道路の移動等円滑化に関するガイドライン」の改定について

道路の移動等円滑化に関する ガイドライン

新たに項目建て**⑥ 踏切道**

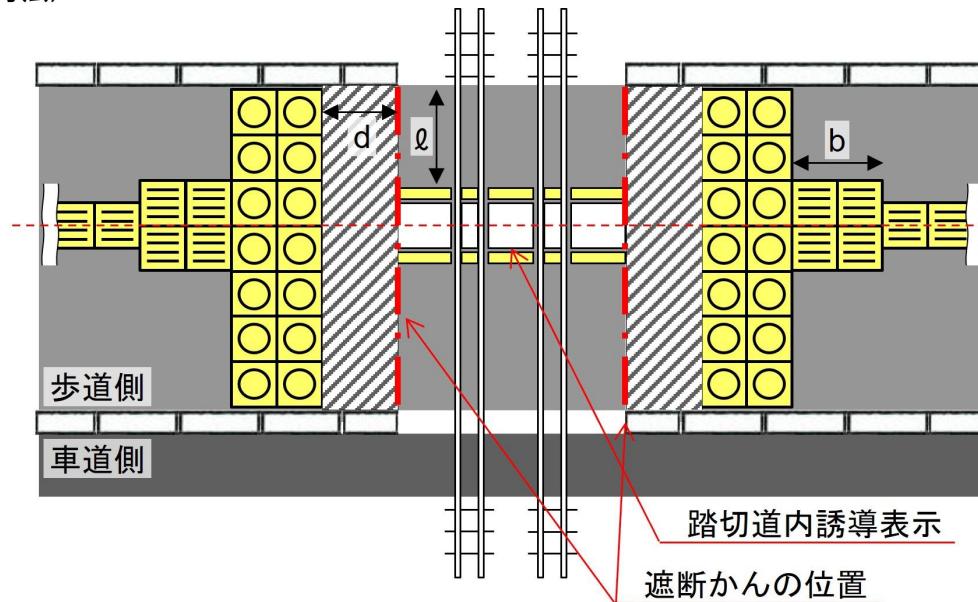
- ① 標準的な設置方法等（歩道等又は自転車歩行者専用道路等の幅員が概ね 2m 以上の場合）
 (設置方法)

l : 60cm 程度以上 (ただし、路上施設や占用物件の設置状況、踏切道の幅員等の状況などによって、この値とすることが適切ではない場合は、この限りではない。)

b : 点状ブロックへ誘導するため必要な長さ (概ね 2~3 枚程度)

d : 50cm 程度

- 踏切道手前部の点状ブロックは、歩道等又は自転車歩行者専用道路等の全幅に設置する。
- 視覚障害者が踏切道内誘導表示を確実に捉えるため、踏切道手前部に設置する線状ブロックと踏切道内誘導表示の中心線が直線的に一致するよう設置する。
- 「②の歩道等又は自転車歩行者専用道路等の幅員が狭い場合の標準的な設置方法等」は、踏切道内誘導表示が①に示す構造よりも狭くなるため、踏切道手前部に設置する線状ブロックの幅を 1 列とするなど、視覚障害者がより確実に踏切道内誘導表示を捉えられるよう配慮する。
- 令和 5 年 9 月に実施した評価実験では、踏切道手前部の点状ブロックと踏切道内誘導表示を連続的に設置した場合に、踏切の出入りの認識性の評価が低い結果となったことから、50cm 程度の適切な隙間を取る必要がある。なお、踏切道内にいるか外にいるか分からなくなつた場合、視覚障害者の歩行訓練において遮断かんの真下に避難するよう指導することがあるが、遮断かんの外には 50cm 程度の隙間があり、踏切道内には誘導表示があることで、遮断かんの外を認識できるようになる。
- 「①の標準的な設置方法等」について、踏切道内誘導表示の構造は、エスコートゾーンの点状横線を構成する突起体列の両横に線状ブロックの 1 本を設置した構造としているが、線状

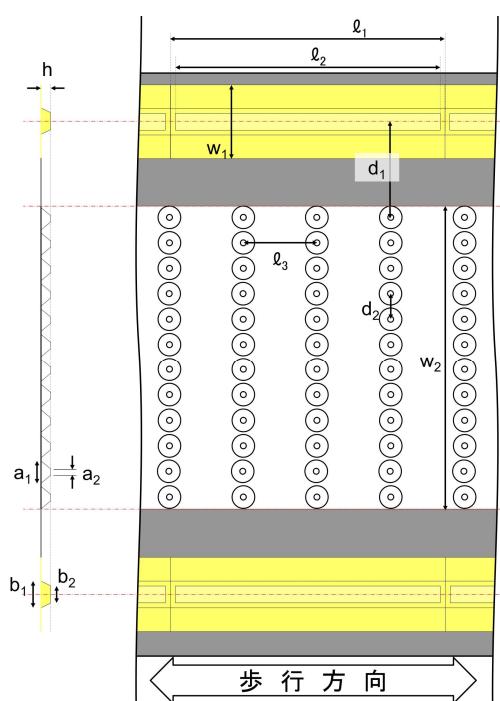
(踏切道内誘導表示の構造)

記号	項目	寸法 (mm)
l_1	線状突起の底面長	l_2+10
l_2	線状突起の上面長	270 以上
l_3	点状突起の中心間距離 (歩行方向)	75
w_1	着色範囲 (黄色)	75
w_2	着色範囲 (白)	320
d_1	線状突起と最外列の点状突起の中心間距離	100
d_2	点状突起の中心間距離 (歩行方向の直角方向)	26
a_1	点状突起の底面径	23
a_2	点状突起の上面径	6
b_1	線状突起の底面幅	b_2+10
b_2	線状突起の上面幅	17
h	突起の高さ	5

ブロックと点状横線を構成する突起体列の離隔が小さい場合、エスコートゾーンと混同しやすいことから、適切な離隔を確保する必要がある。

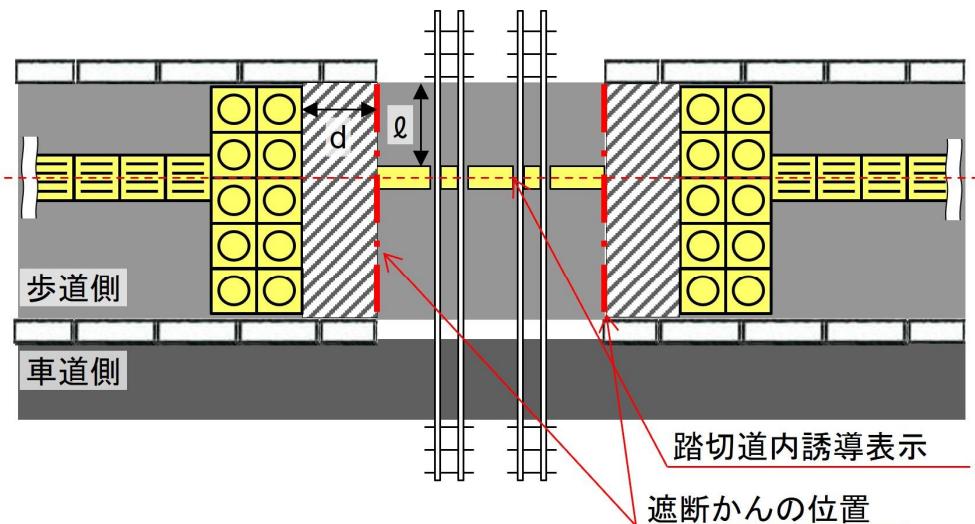
② 歩道等又は自転車歩行者専用道路等の幅員が狭い場合の標準的な設置方法等
 (設置方法) (歩道等又は自転車歩行者専用道路等の幅員が概ね 2m 未満の場合)

l : 60cm 程度以上 (ただし、路上施設や占用物件の設置状況、踏切道の幅員等の状況などによって、この値とすることが適切ではない場合は、この限りではない。)
 d : 50cm 程度

6. 令和5年10月に実施した評価実験では、視覚障害者の通行しやすさの観点からは踏切道内誘導表示の幅は広い方が望ましい一方、車椅子使用者の通行しやすさの観点からは狭い方が望ましい結果となった。特に歩道等又は自転車歩行者専用道路等の幅員が狭い踏切道であって、車椅子使用者が踏切道内誘導表示を回避して通行することが困難と考えられる場合、①に代えて②に示す設置方法等を標準とすることができる。
7. 踏切道内誘導表示を設置する際には、「鉄道における技術上の基準を定める省令（H13.12）」第20条に定める建築限界を確認の上、設置するものとする。

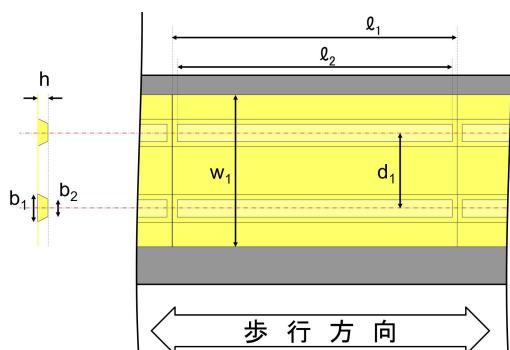
(踏切道内誘導表示の構造)

記号	項目	寸法 (mm)
l_1	線状突起の底面長	$l_2 + 10$
l_2	線状突起の上面長	270 以上
w_1	着色範囲 (黄色)	150 以上
d_1	線状突起の中心間距離	75
b_1	線状突起の底面幅	$b_2 + 10$
b_2	線状突起の上面幅	17
h	突起の高さ	5

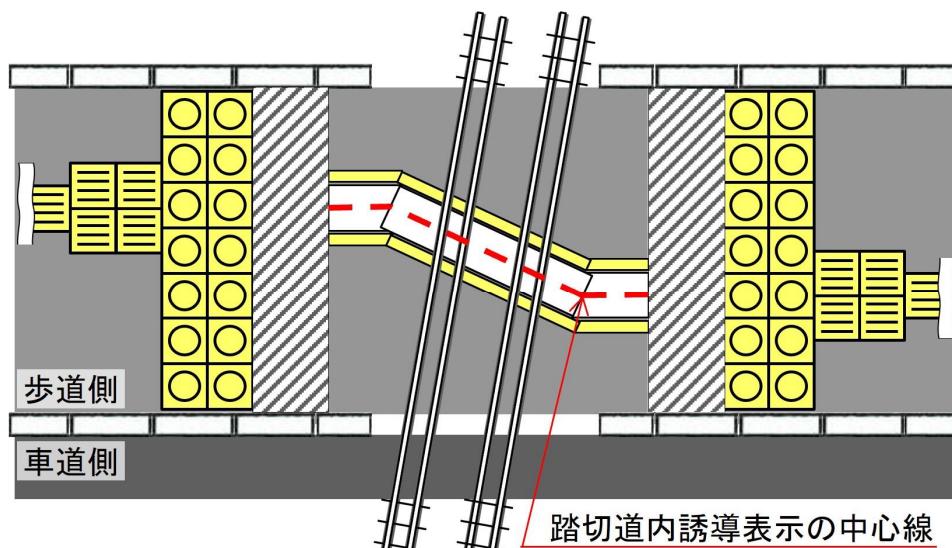
図 2-7-19 踏切道内で踏切道内誘導表示を屈曲させる設置方法

- ・踏切道内で踏切道内誘導表示を大きく屈曲させる

⇒誘導方向を屈曲させる必要がある場合、踏切道の外で屈曲させる検討を行うべきである。
やむを得ず踏切道内誘導表示を屈曲させる場合であっても、参考2-7-6の【屈折部の設置例】を参考に、大きな屈曲を避けるべきである。

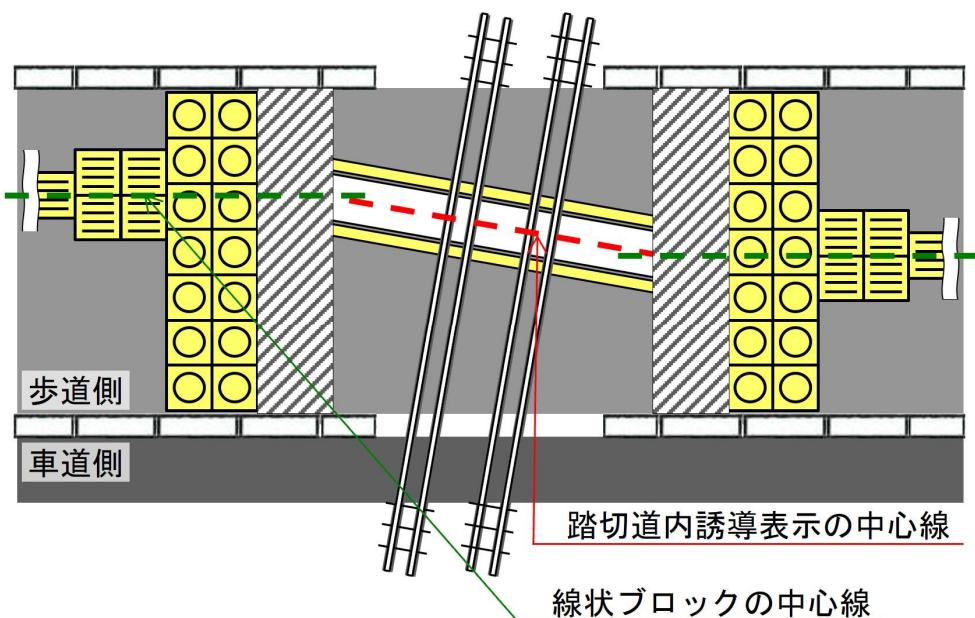
図 2-7-20 踏切道手前部に設置する線状ブロックと踏切道内誘導表示の中心線が一致しない

- 踏切道手前部に設置する線状ブロックと踏切道内誘導表示の中心線が一致しない
⇒中心線を一致させるために、踏切道手前部の線状ブロックの設置位置を修正するなどの対応をするべきである。

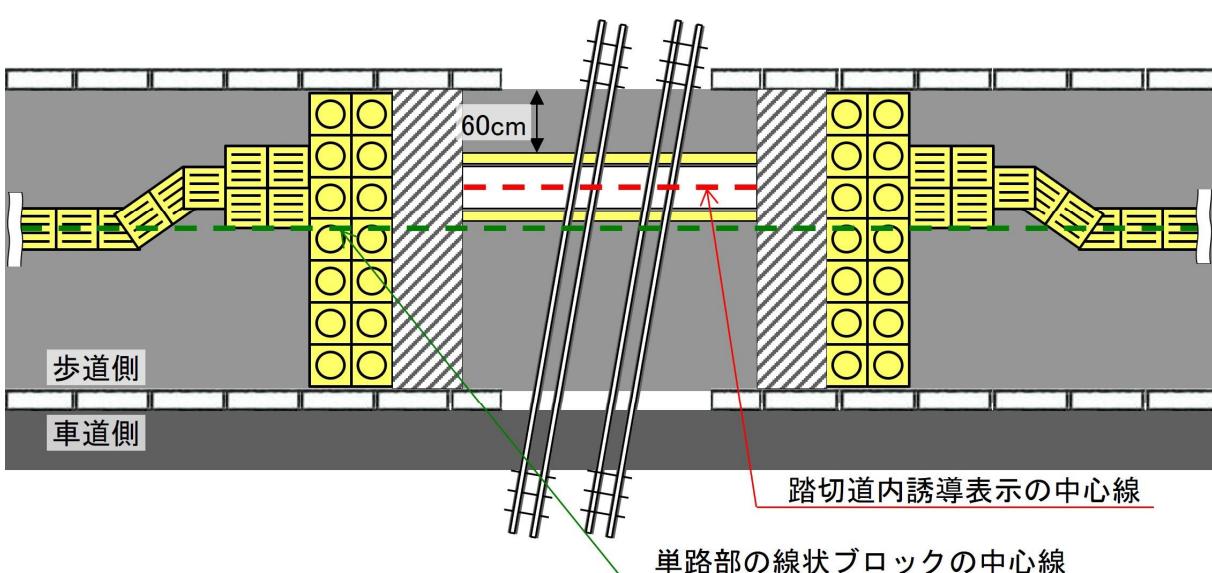
図 2-7-21 全体の動線が不適切となった事例

- 単路部に設置する線状ブロックと踏切道内誘導表示の中心線が一致しない
⇒踏切道内誘導表示の踏切道端部からの距離は 60cm 程度以上であれば問題なく、60cm 以外の距離とすることは可能である。特に歩道等又は自転車歩行者専用道路等の単路部から連続して既設の線状ブロックがある場合、踏切道内誘導表示を踏切道端部から 60cm の距離に設置すると、これらの中心線が一致しなくなる場合がある。踏切道内誘導表示の設置場所は、踏切道端部から 60cm に拘らず視覚障害者の安全かつ円滑な移動を考慮して設置方法を検討する必要がある。

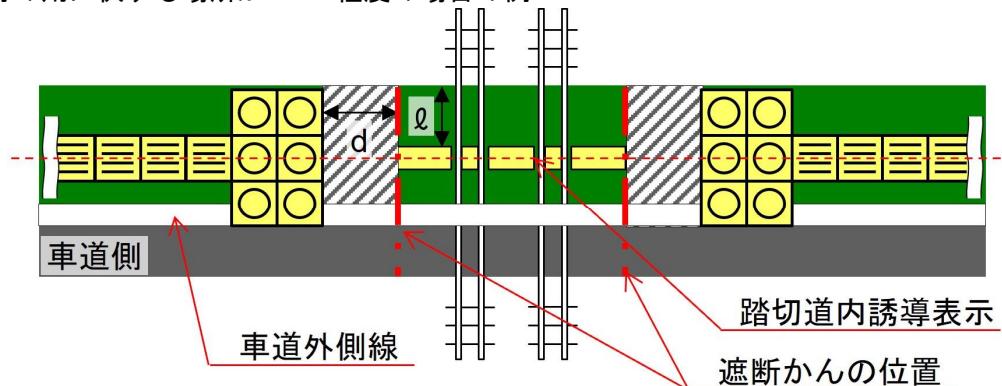
歩道等が無い又は有効幅員が狭い場合においては、踏切道端部より 30cm 程度の離隔を確保し、参考 2-7-12 の②に示す設置方法に準じ、視覚障害者誘導用ブロック及び踏切道内誘導表示を設置することが望ましい。また、歩行空間明確化のため、合わせて車道外側線の設置やカラー舗装を実施することが望ましい。なお、車道外側線は、歩行者通行空間の幅員が 75cm 程度未満の場合、前後道路や現状の踏切道での対策状況に応じて設置の検討をするものとする。なお、車道外側線を設置しない場合や現地の状況から歩車道混在のまま視覚障害者誘導用ブロック及び踏切道内誘導表示を設置する場合等は、カラー舗装等に加え、車両への注意喚起看板を設置し、歩行者へ注意喚起することが望ましい。

○歩行の用に供する場所が 90cm 程度の場合の例

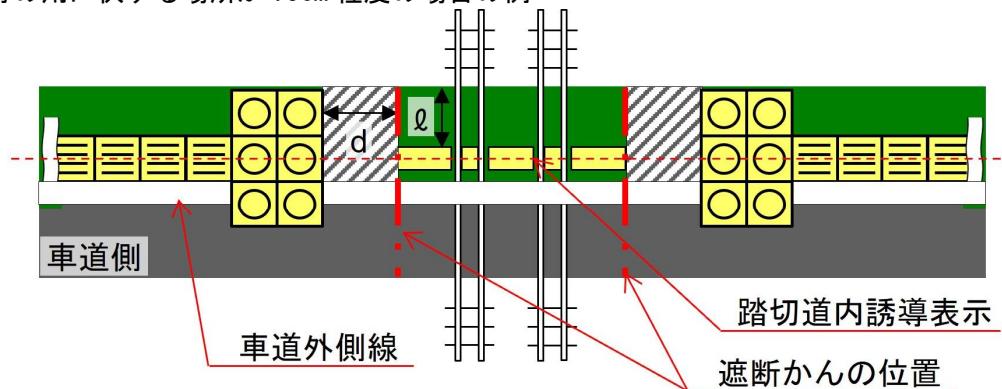
○歩行の用に供する場所が 75cm 程度の場合の例

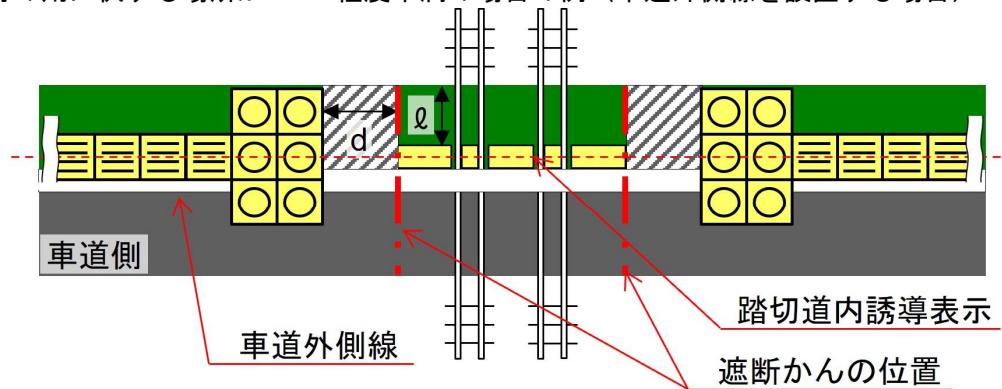
○歩行の用に供する場所が 75cm 程度未満の場合の例（車道外側線を設置する場合）

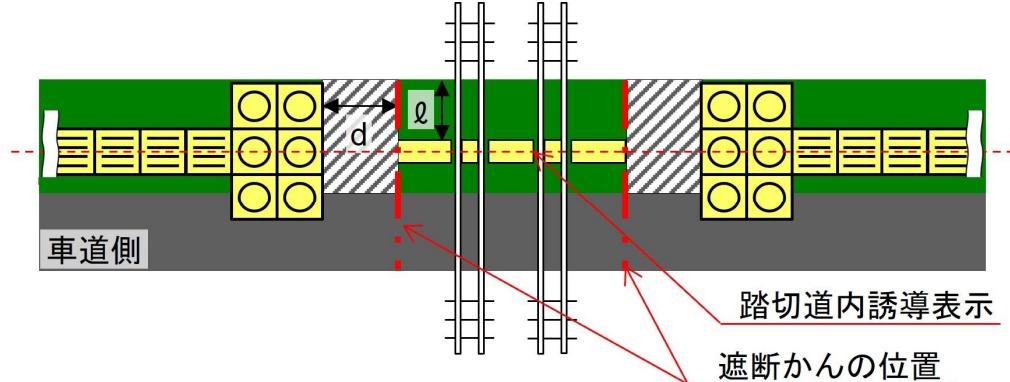
○歩行の用に供する場所が75cm程度未満の場合の例（車道外側線を設置しない場合）

ℓ : 30cm 程度 (ただし、路上施設や占用物件の設置状況、踏切道の幅員等の状況などによって、この値とすることが適切ではない場合は、この限りではない。)

d : 50cm 程度

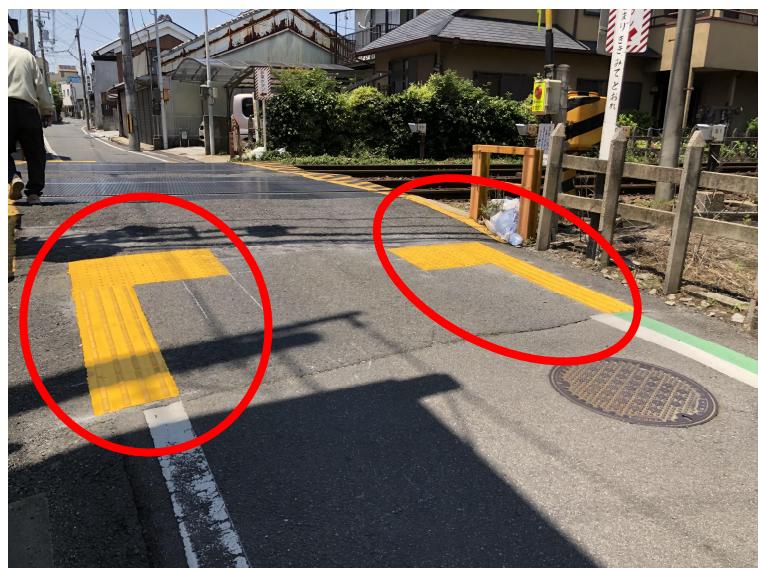
写真 2-7-16 視覚障害者誘導用ブロックを車道上に設置した事例
(令和6年1月の本ガイドライン改定前に設置した事例)

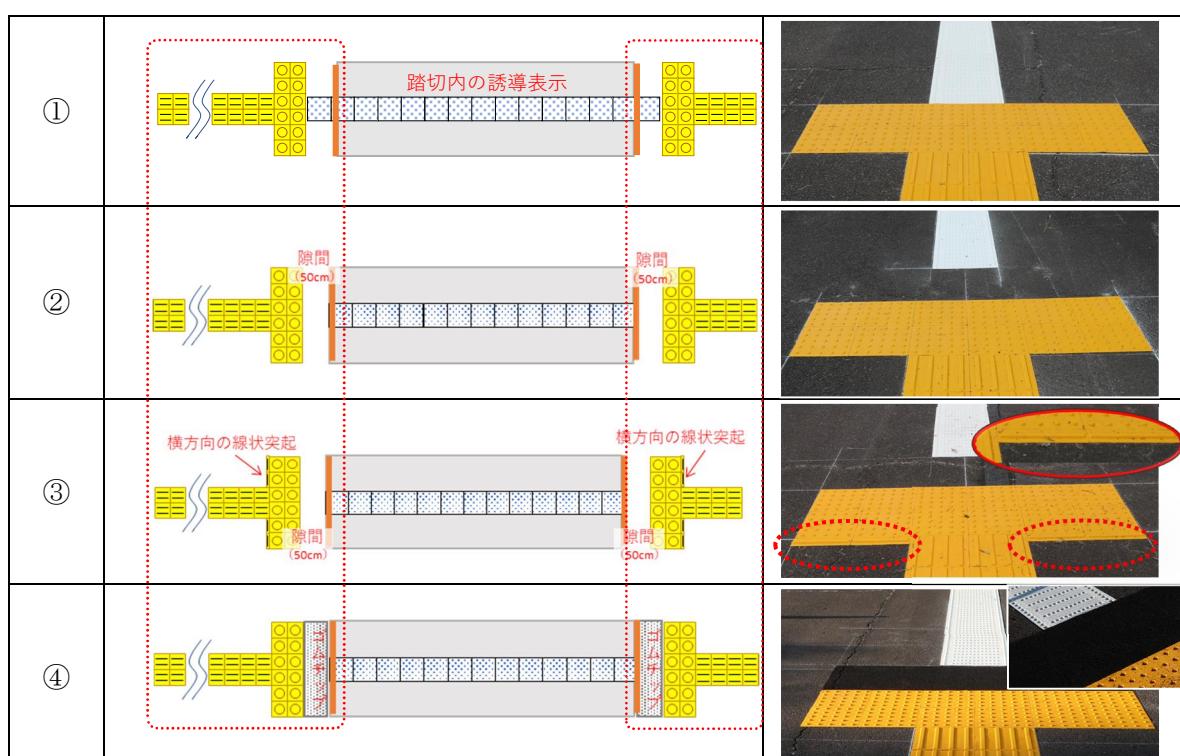
図 2-7-22 「踏切道手前部の誘導方法」の誘導表示等のパターン

パターン①～④は、主として踏切に入ったこと、出たことの分かりやすさ（認識性）を評価するために設定したものであり、①と②の比較により点状ブロックと誘導表示等の間における隙間の必要性を評価し、③と④は形状や素材の工夫による効果を評価するものである。③には駅のホームと同様に内方線（横方向の線状突起）を設け、④には踏切内外の境界部となる隙間に弾性素材（ゴムチップ舗装）を敷設している。

- 踏切道手前部の横方向の線状突起を手がかりに踏切の出入りを認識している実験参加者はいなかったため、横方向の線状突起の有効性は低い。
- 視覚障害者は、踏切の出入りの分かりやすさ（認識性）については、踏切道手前部の点状ブロックと踏切内の誘導表示の隙間がなく連続的に設置しているパターン①の評

価が低く、隙間をあけているパターン②及び③や、隙間の舗装素材をゴムチップにしているパターン④の評価が高い。

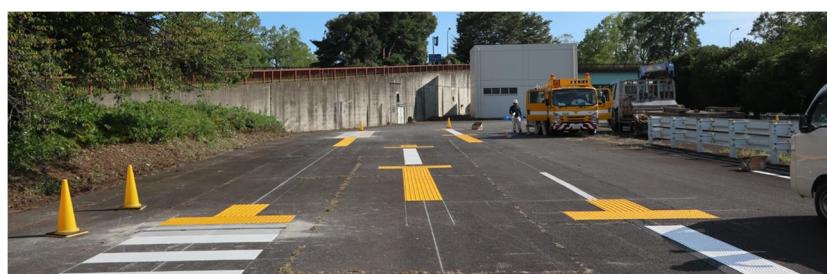
写真 2-7-17 予備実験（踏切手前部）の誘導表示等の敷設状況

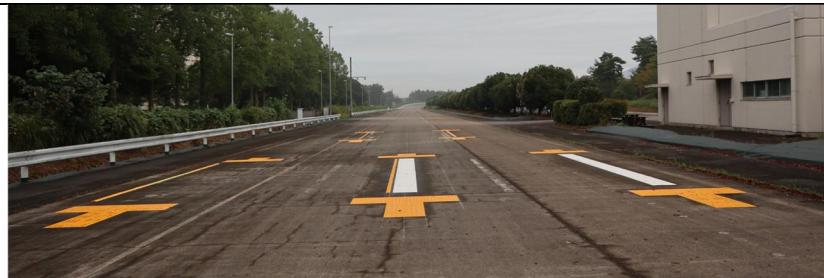
パターン⑤～⑨は、主として横断歩道や歩道との違いの分かりやすさ（識別性）、誘導表示等による通行しやすさ（直進性）を評価するために設定したものである。⑤は比較用として横断歩道のエスコートゾーンと同様の構造としており、⑥～⑨は⑤との差異化を図っている。⑥には実績のある横断歩道のエスコートゾーンと同様の構造の線路側に誘導ラインを付加し、⑦と⑧は誘導用の線状突起のみの構造とし、車椅子使用者の通行幅にも配慮している。⑦と⑧の線状突起には2本と1本の違いを設けている。⑨は誘導目的とは異なるものの、白杖の感触で道路の端部を明示することを目的としている。

写真 2-7-18 予備実験（踏切内）の誘導表示等の敷設状況

- 踏切内の誘導表示等のパターン⑧（1/4 サイズの線状ブロック（1 本の線状突起））は、「誘導表示等による通行しやすさ（直進性）」や「誘導表示等の見つけやすさ」などの評価が特に低い。
- 踏切内の誘導表示等のパターン⑤（エスコートゾーンと同様の構造）は、「歩道や横断歩道との違いの分かりやすさ（識別性）」の評価が低い。

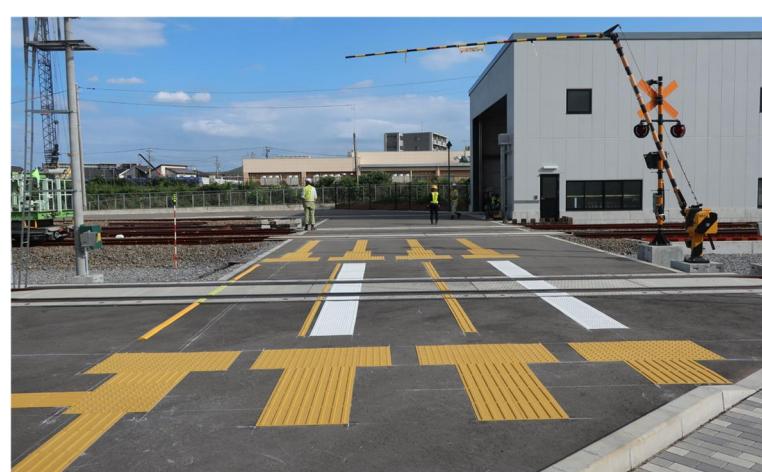
写真 2-7-19 本実験の誘導表示等の敷設状況

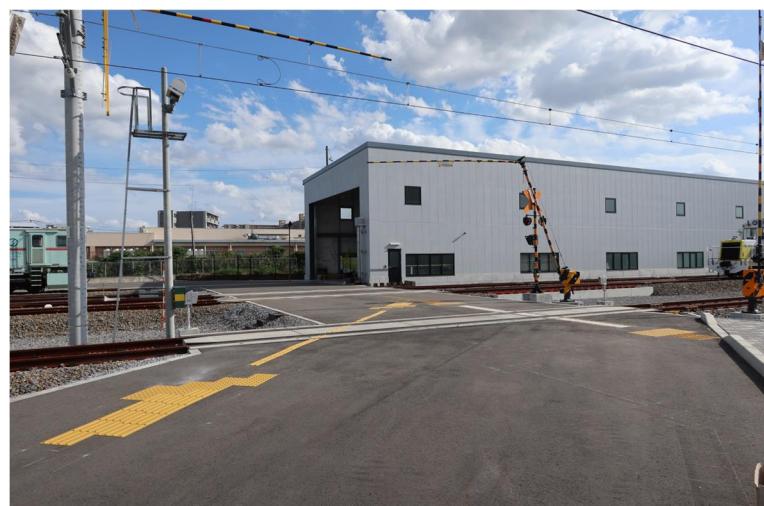
実験場所	東鉄工業株式会社 東鉄総合研修センター
実験時期	令和5年10月12日
実験参加者	視覚障害者6名（全盲：3名、弱視（ロービジョン）者：3名） 車椅子使用者3名（手動：2名、簡易電動：1名）
実験内容	<p>本実験で選定した2パターン（図2-7-25）について評価を実施</p> <ul style="list-style-type: none"> 本実験のパターン②の誘導ラインを両側に設置するように改良したパターン（②改）において、誘導ラインを両側に設置するのか、左右どちらに設置するのか再評価を実施 本実験のパターン③を、道路と斜めに交差するよう踏切道に設置したパターン（③斜め）において、レールにより誘導表示等が敷設できない隙間が広くなることで、「誘導表示等による通行しやすさ（直進性）」に影響があるかの評価を実施

写真 2-7-20 最終確認実験の誘導表示等の敷

- ・パターン②を改良し、エスコートゾーンの幅を狭くし、誘導ラインをエスコートゾーンの両側に設置したパターン（以下、パターン②改）では、視覚障害者の半数以上が、「両側に設置した方がよい」との意見であった。
- ・パターン②改は、「踏切に入ったこと、出たことの分かりやすさ（認識性）」、「誘導表示等による通行しやすさ（直進性）」、「誘導表示等の見つけやすさ」についても、低い評価はほとんどなかった。
- ・パターン③は、踏切道に沿って斜めに設置することで、レールにより誘導表示等が敷設できない隙間が広くなることについて、特に問題ないと評価する意見が多かった。一方で、斜めに設置する場合、踏切手前部の点状ブロックが階段状に設置され、点状ブロックと踏切内の誘導表示との隙間が広くなる部分があることで（写真 2-7-21）、方向定位がしづらいとの意見があった。

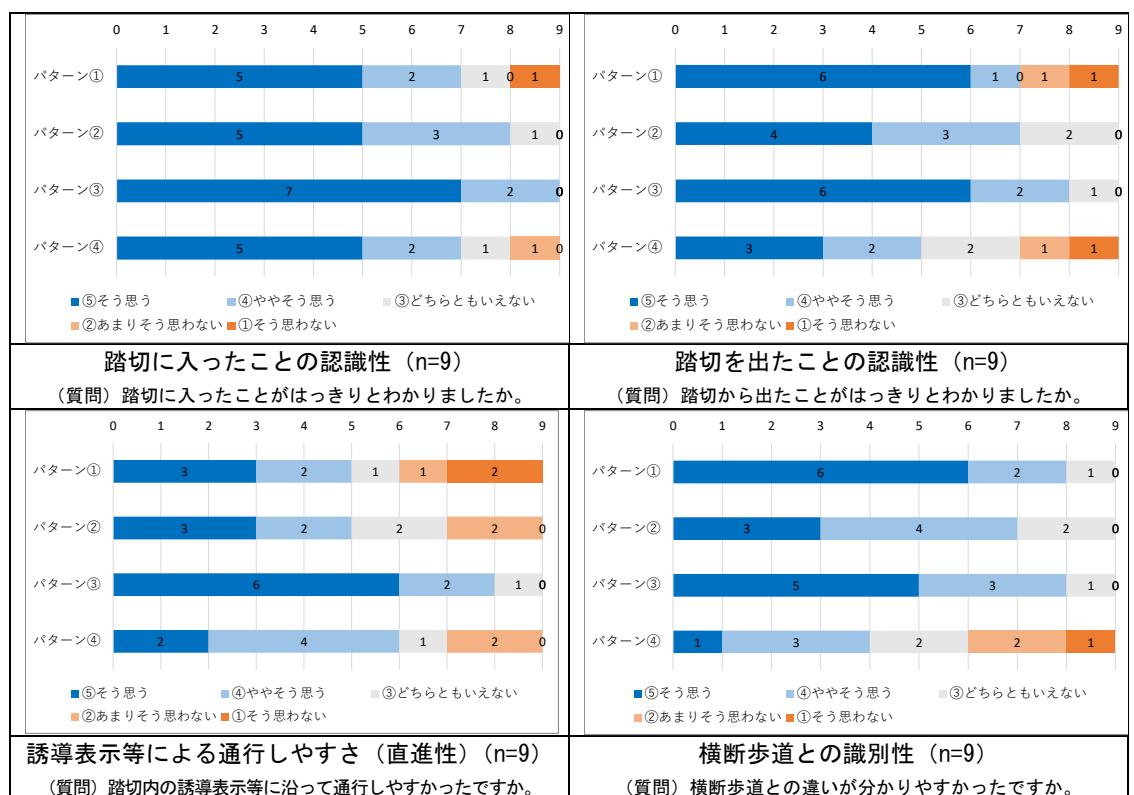
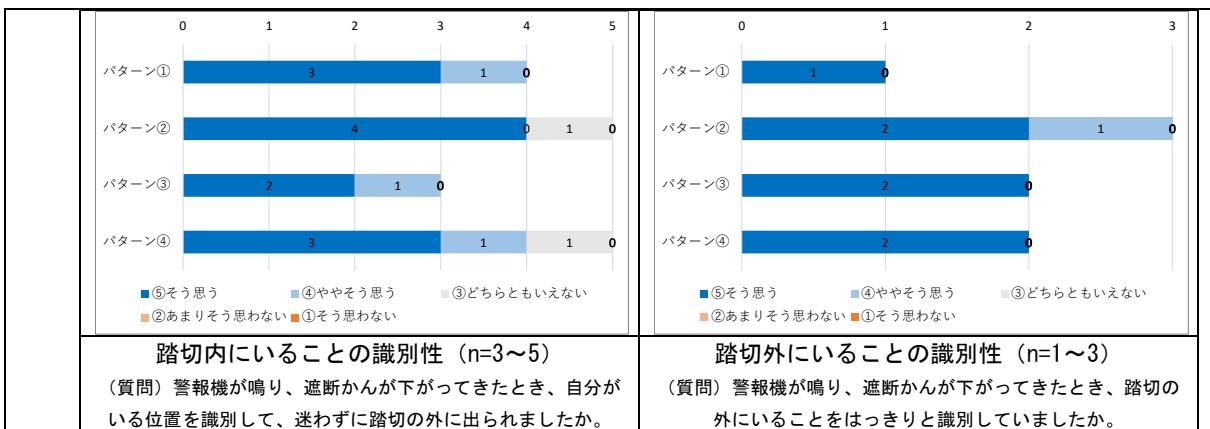
図 2-7-26 視覚障害者の評価結果

- パターン①は、「誘導表示等による通行しやすさ（直進性）」の評価が低い。また、踏切端に設置している誘導表示等を白杖ではなく足で踏む実験参加者が多く、線路側へ転落しそうな場面があった。
- パターン②、③は、どの評価においても、比較用に設置したパターン④（エスコートゾーンと同様の構造）より評価が高い傾向であった。
- 警報器と遮断かんが作動したときに、全てのパターンにおいて、踏切の内外を誤認して行動する視覚障害者はいなかった。
- パターン②の誘導ラインの位置については、線路側、車道側、両側への設置要望があつた。

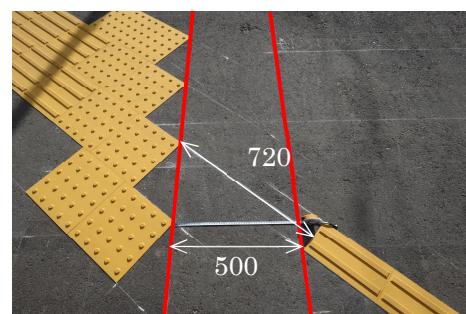
写真 2-7-21 踏切道手前部の点状
ブロックと誘導表示等の隙間

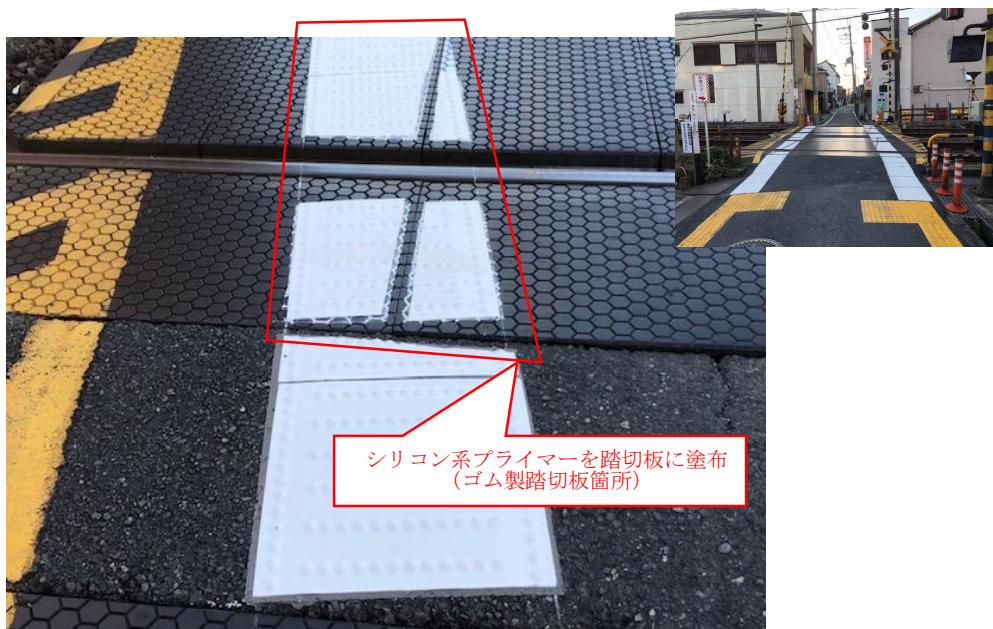
奈良県大和郡山市の踏切道において、合成ゴム製連接踏切板箇所については、従来のアスファルト舗装用接着剤だけでは付着が悪かったため、事前に接着効果を高めるシリコン系プライマーを踏切板に塗布した。

(誘導表示と接着剤の付着及び踏切路面材と接着剤の付着の双方へ留意した施工が必要。)

写真 2-7-22 ゴム製踏切板に誘導表示を設置した事例

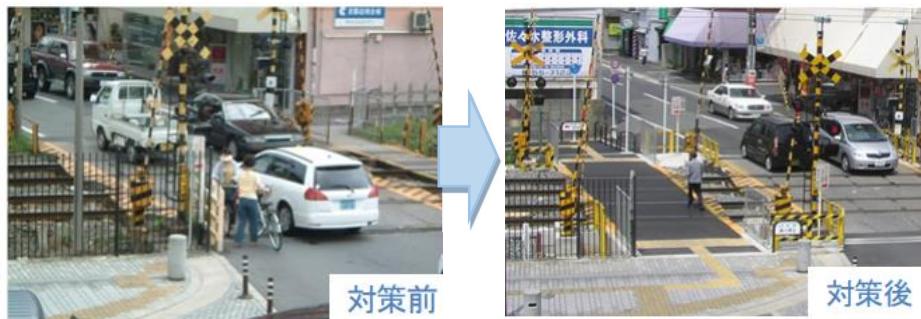
歩道等がない又は歩行空間の幅員が狭い踏切道において、歩道等の設置や拡幅をすることで安全な通行に寄与することができる。歩行空間の明確化及び車両への注意喚起のため、歩行者が通行する場所へのカラー舗装及び車道外側線の設置を行うことが望ましい。なお、カラー舗装は緑を標準とし、視覚障害者誘導用ブロック及び踏切道内誘導表示との輝度比を確保することが必要である。

写真 2-7-23 踏切拡幅（歩道新設）の事例

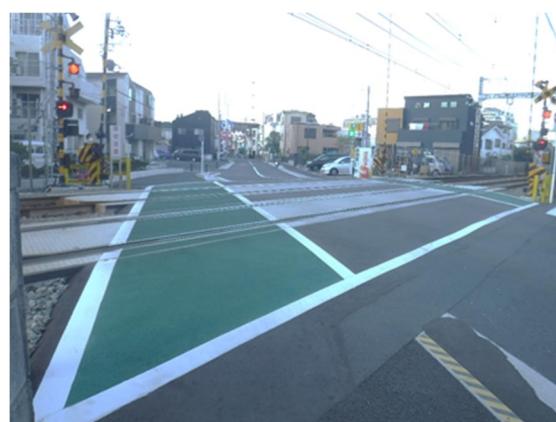
写真 2-7-24 カラー舗装を導入した事例

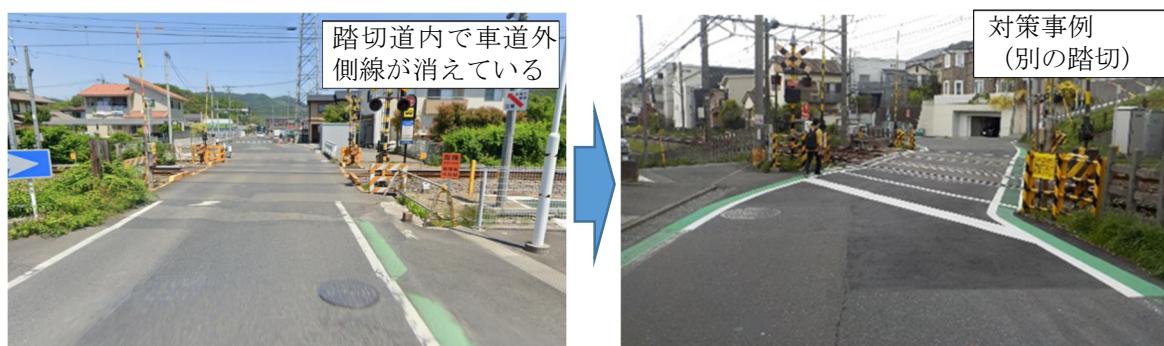
写真 2-7-25 車道外側線を設置した事例

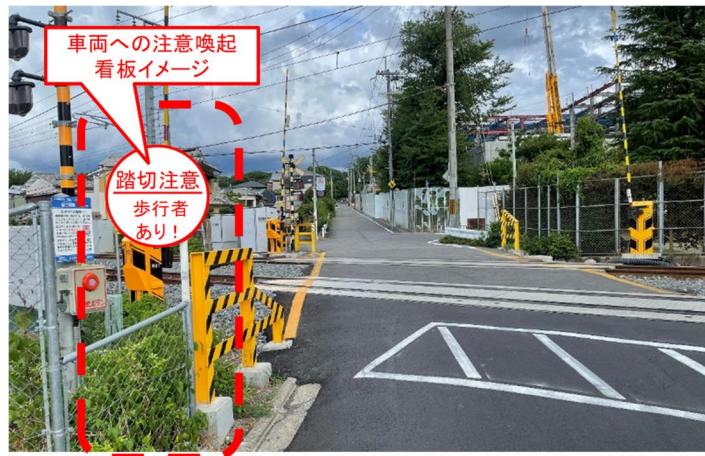
歩道等がない又は有効幅員が狭い場合など、車両との錯綜を考慮し、看板等を設置することで、車両に対し、歩行者への注意喚起を行うことが望ましい。

写真 2-7-26 車両への注意喚起看板等の設置イメージ

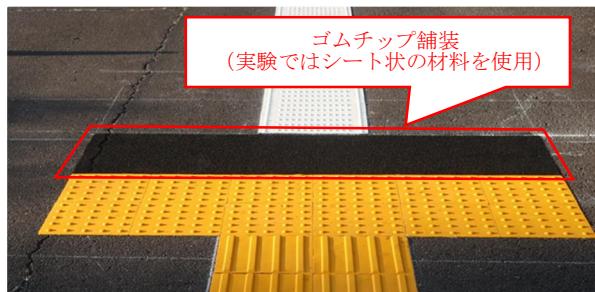
令和5年9月に実施した評価実験では、踏切道手前部に設ける視覚障害者誘導用ブロックと遮断かんの間の路面をゴムチップ舗装とすることで、踏切道の認識性を高めることがわかつた。踏切道の注意喚起をより明確にするために、視覚障害者誘導用ブロックと遮断かんの間の路面をゴムチップ舗装（ゴムチップを含むシート状の材料等を含む。）とすることが望ましい。

写真 2-7-27 評価実験で実施したゴムチップ舗装

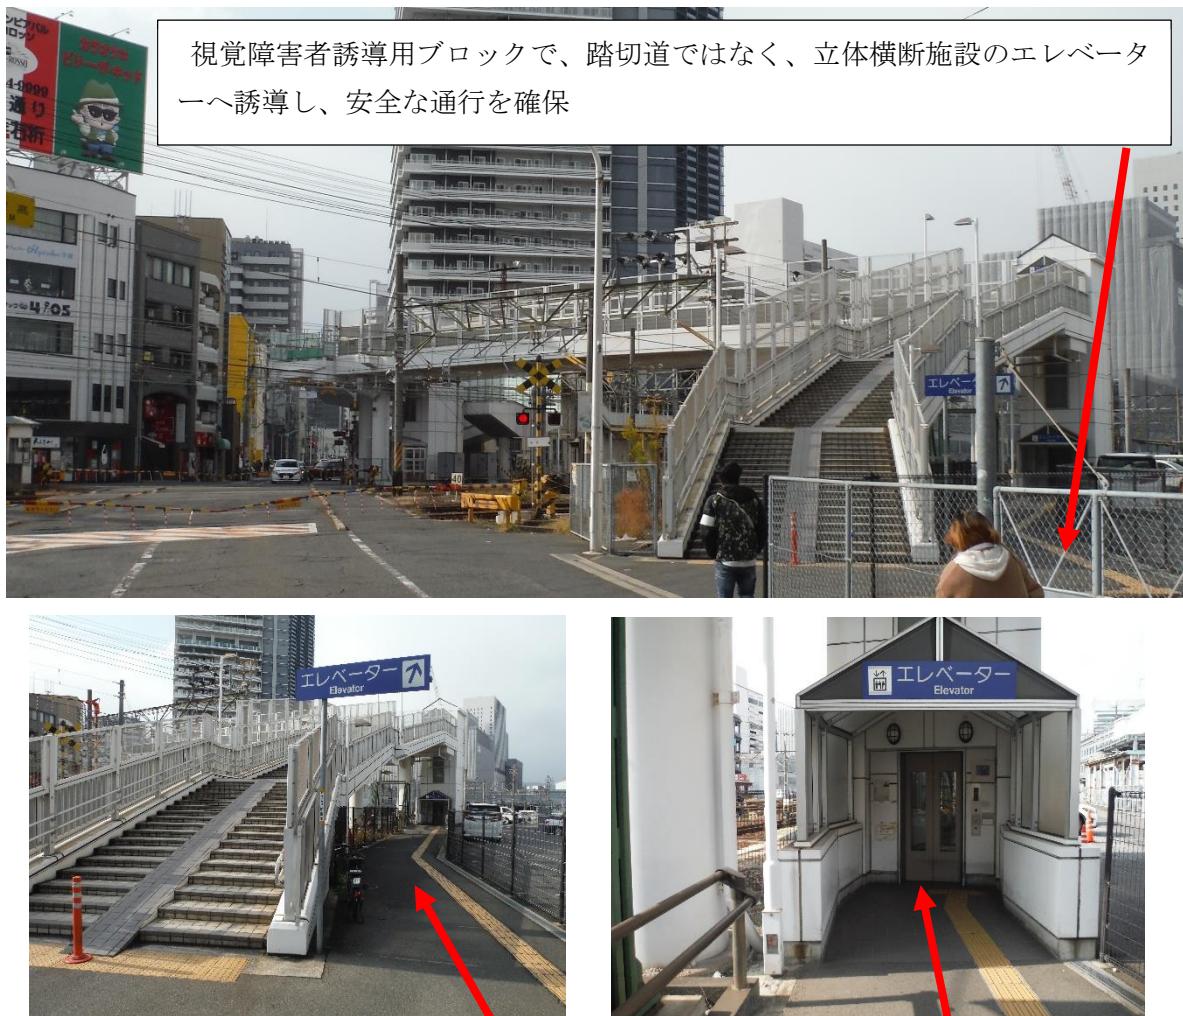
- ・エレベーター付き立体横断施設を整備し、立体横断施設へ視覚障害者誘導用ブロックで誘導している事例

写真 2-7-28 踏切道手前部及び踏切道

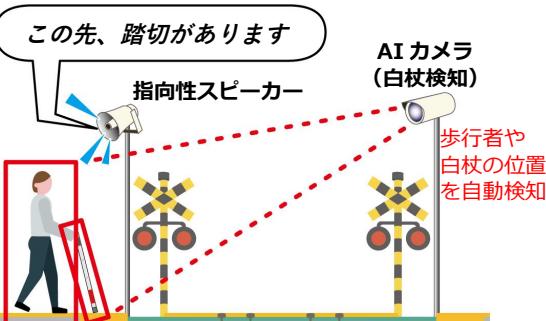
図 2-7-27 AI 検知による音声案内 (A社)

- ・「車」「人」の高精度な検知と高速処理を行うAI検知（低照度カメラ+AI処理部）と指向性スピーカーを組み合わせ、白杖の位置を自動検知し、人の声による音声アナウンスを流す。高精度な位置検知により、踏切道内外のどの位置にいるかでアナウンス内容を変えることが可能。
- ・危険な滞留を検知した場合、特殊信号発光機と連動による運転士への発報も可能。
- ・LTE通信によるクラウド経由での指令所への通知やヒヤリハット事象の蓄積も可能。

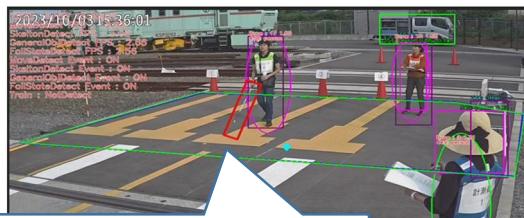
踏切道内のエリア設定（緑四角）し、踏切道中（紫丸）と外（緑丸）にいる人や、白杖（赤四角）を検知

写真 2-7-29 実験状況 (A社)

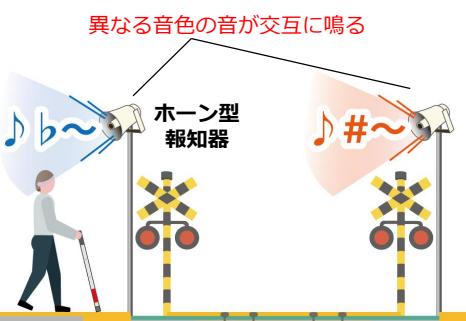
図 2-7-28 出入口両側での音響案内 (B社)

- ・踏切道入口部と出口部の2箇所に線路と並行した向きにホーン型報知器を設置し、踏切道両側で異なる音色のチャイム音を交互に鳴らすことにより、踏切通行時に自分がいる位置の特定を助ける。

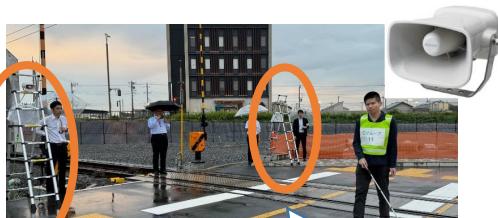
踏切道入り口部と出口部の2箇所にホーン型報知器を設置し、交互に鳴らし（鳴き交わし）で、通行者の位置の特定を助ける

写真 2-7-30 実験状況 (B社)

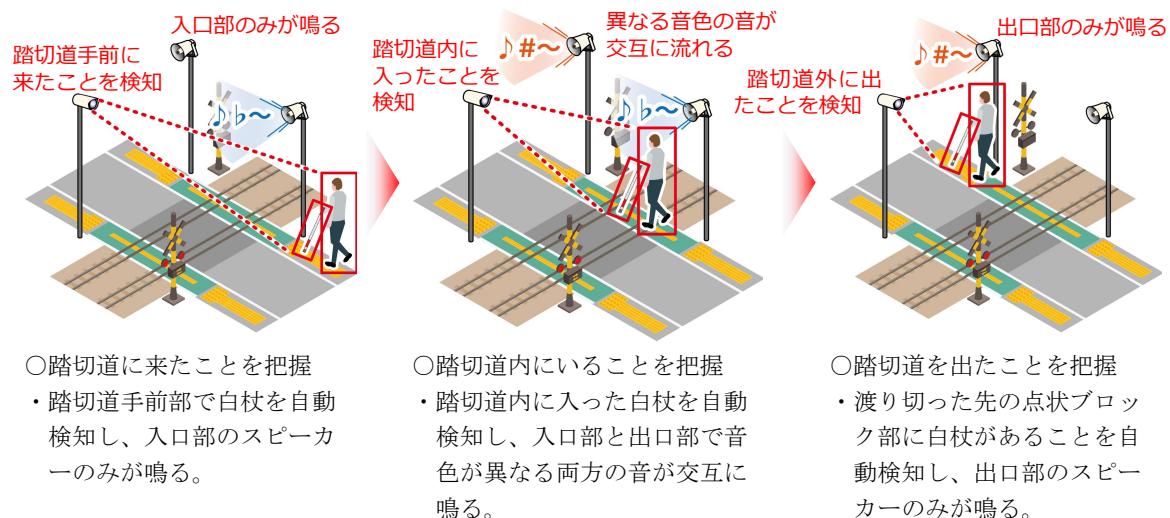
A 社の AI 検知による歩行者や白杖の踏切道前後及び踏切道内における位置の検知技術と、B 社の入口部・出口部で異なる音色を交互に流す音技術の両方のメリットを融合した、より望ましい視覚障害者への音による案内装置のイメージを以下に提案する。

図 2-7-29 両社の音による案内装置を融合した提案イメージ

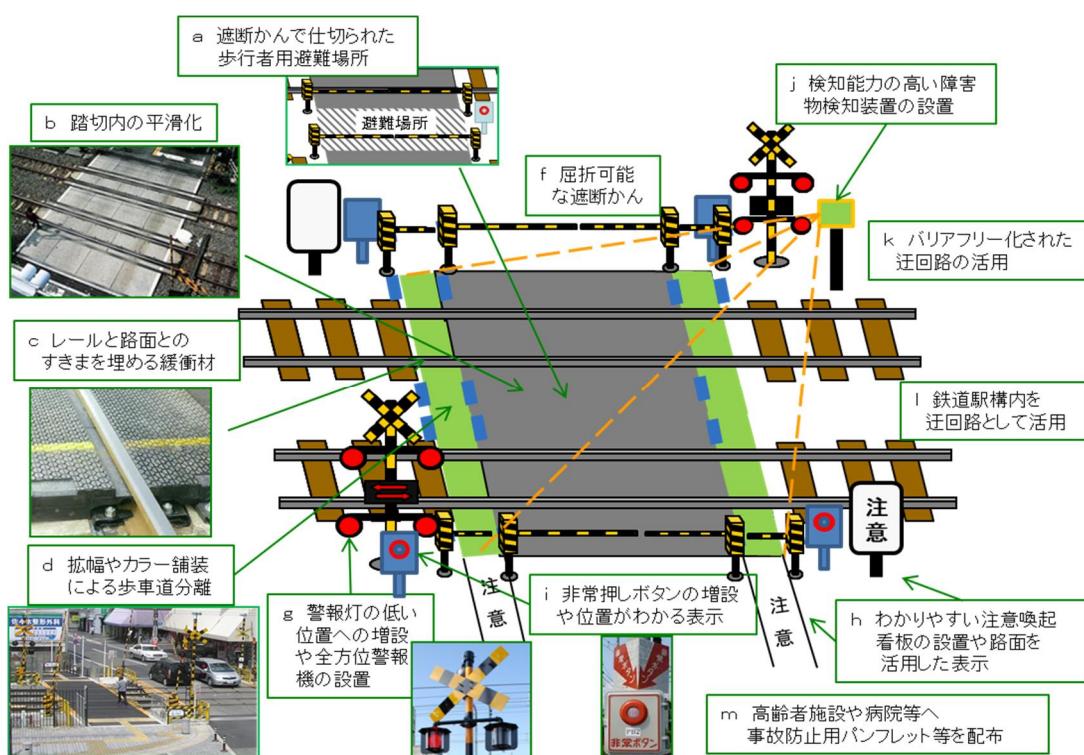
図 2-7-30 踏切における高齢者等の安全対策イメージ

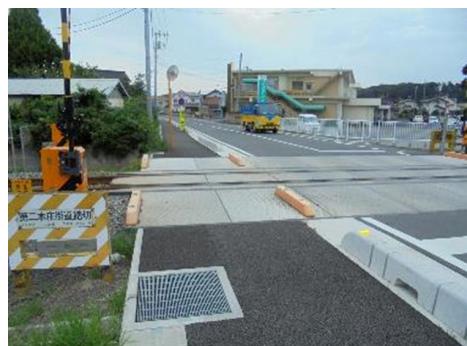
歩行空間の明確化及び車両への注意喚起のため、ブロックやラバーポール等により分離した事例。

写真 2-7-31 ブロック等により分離している例

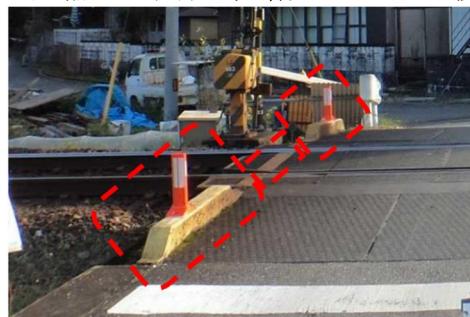
踏切道端部へのブロックやラバーポールの設置は視覚障害者やハンドル形電動車椅子使用者等の路外逸脱にも有効であり、設置した事例。

写真 2-7-32 踏切道端部のブロック、
ラバーポール及び路面標示の
設置事例

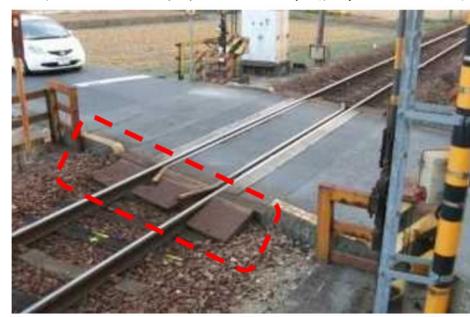
踏切道側部への自動車の落輪対策を主としたスロープを、ハンドル形電動車椅子使用者等が路外逸脱や脱輪した場合に、踏切道内へ自力復帰しやすくなる対策として、設置した事例。

写真 2-7-33 スロープの設置事例

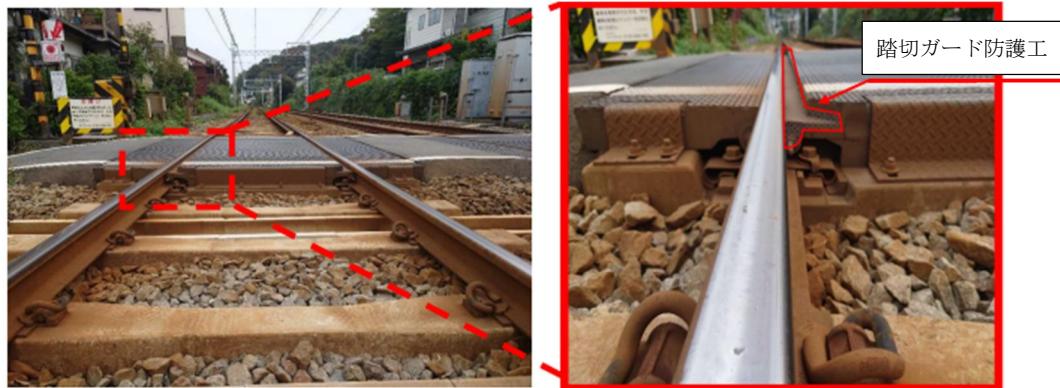
レールと路面との隙間（フランジウェーを除く。以下この項目において同じ。）への白杖の挟まりや車椅子等のひっかかりによる転倒等に配慮して、踏切ガード防護工を設置した事例。

写真 2-7-34 踏切ガード防護工の設置事例

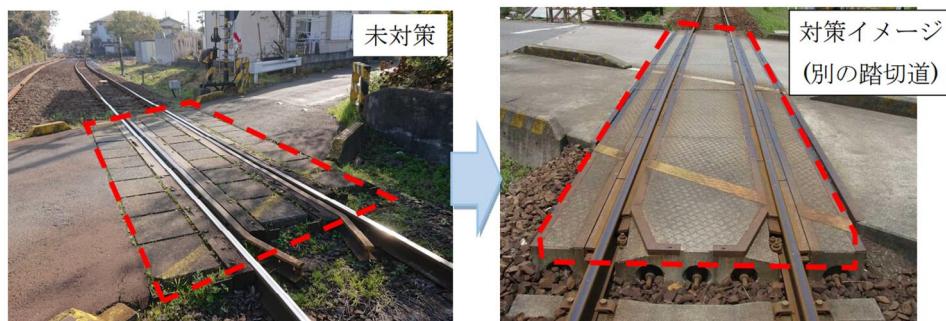
踏切道内において、歩行者の足や白杖、車椅子の車輪等のひっかかりによる転倒防止を図るため、不陸の発生を抑制し平滑な状態を保つ対策の事例。

写真 2-7-35 踏切道内の平滑化イメージ
