4. 踏切道対策の状況について

踏切道安全通行カルテ

よみがな	つやまかいどう	所在地	鳥取県米子市道笑町二丁目67		
踏切道名	津山街道	道路名	道笑町通り線	道路管理者名	米子市
		鉄道路線名	山陰線	鉄道事業者名	西日本旅客鉄道

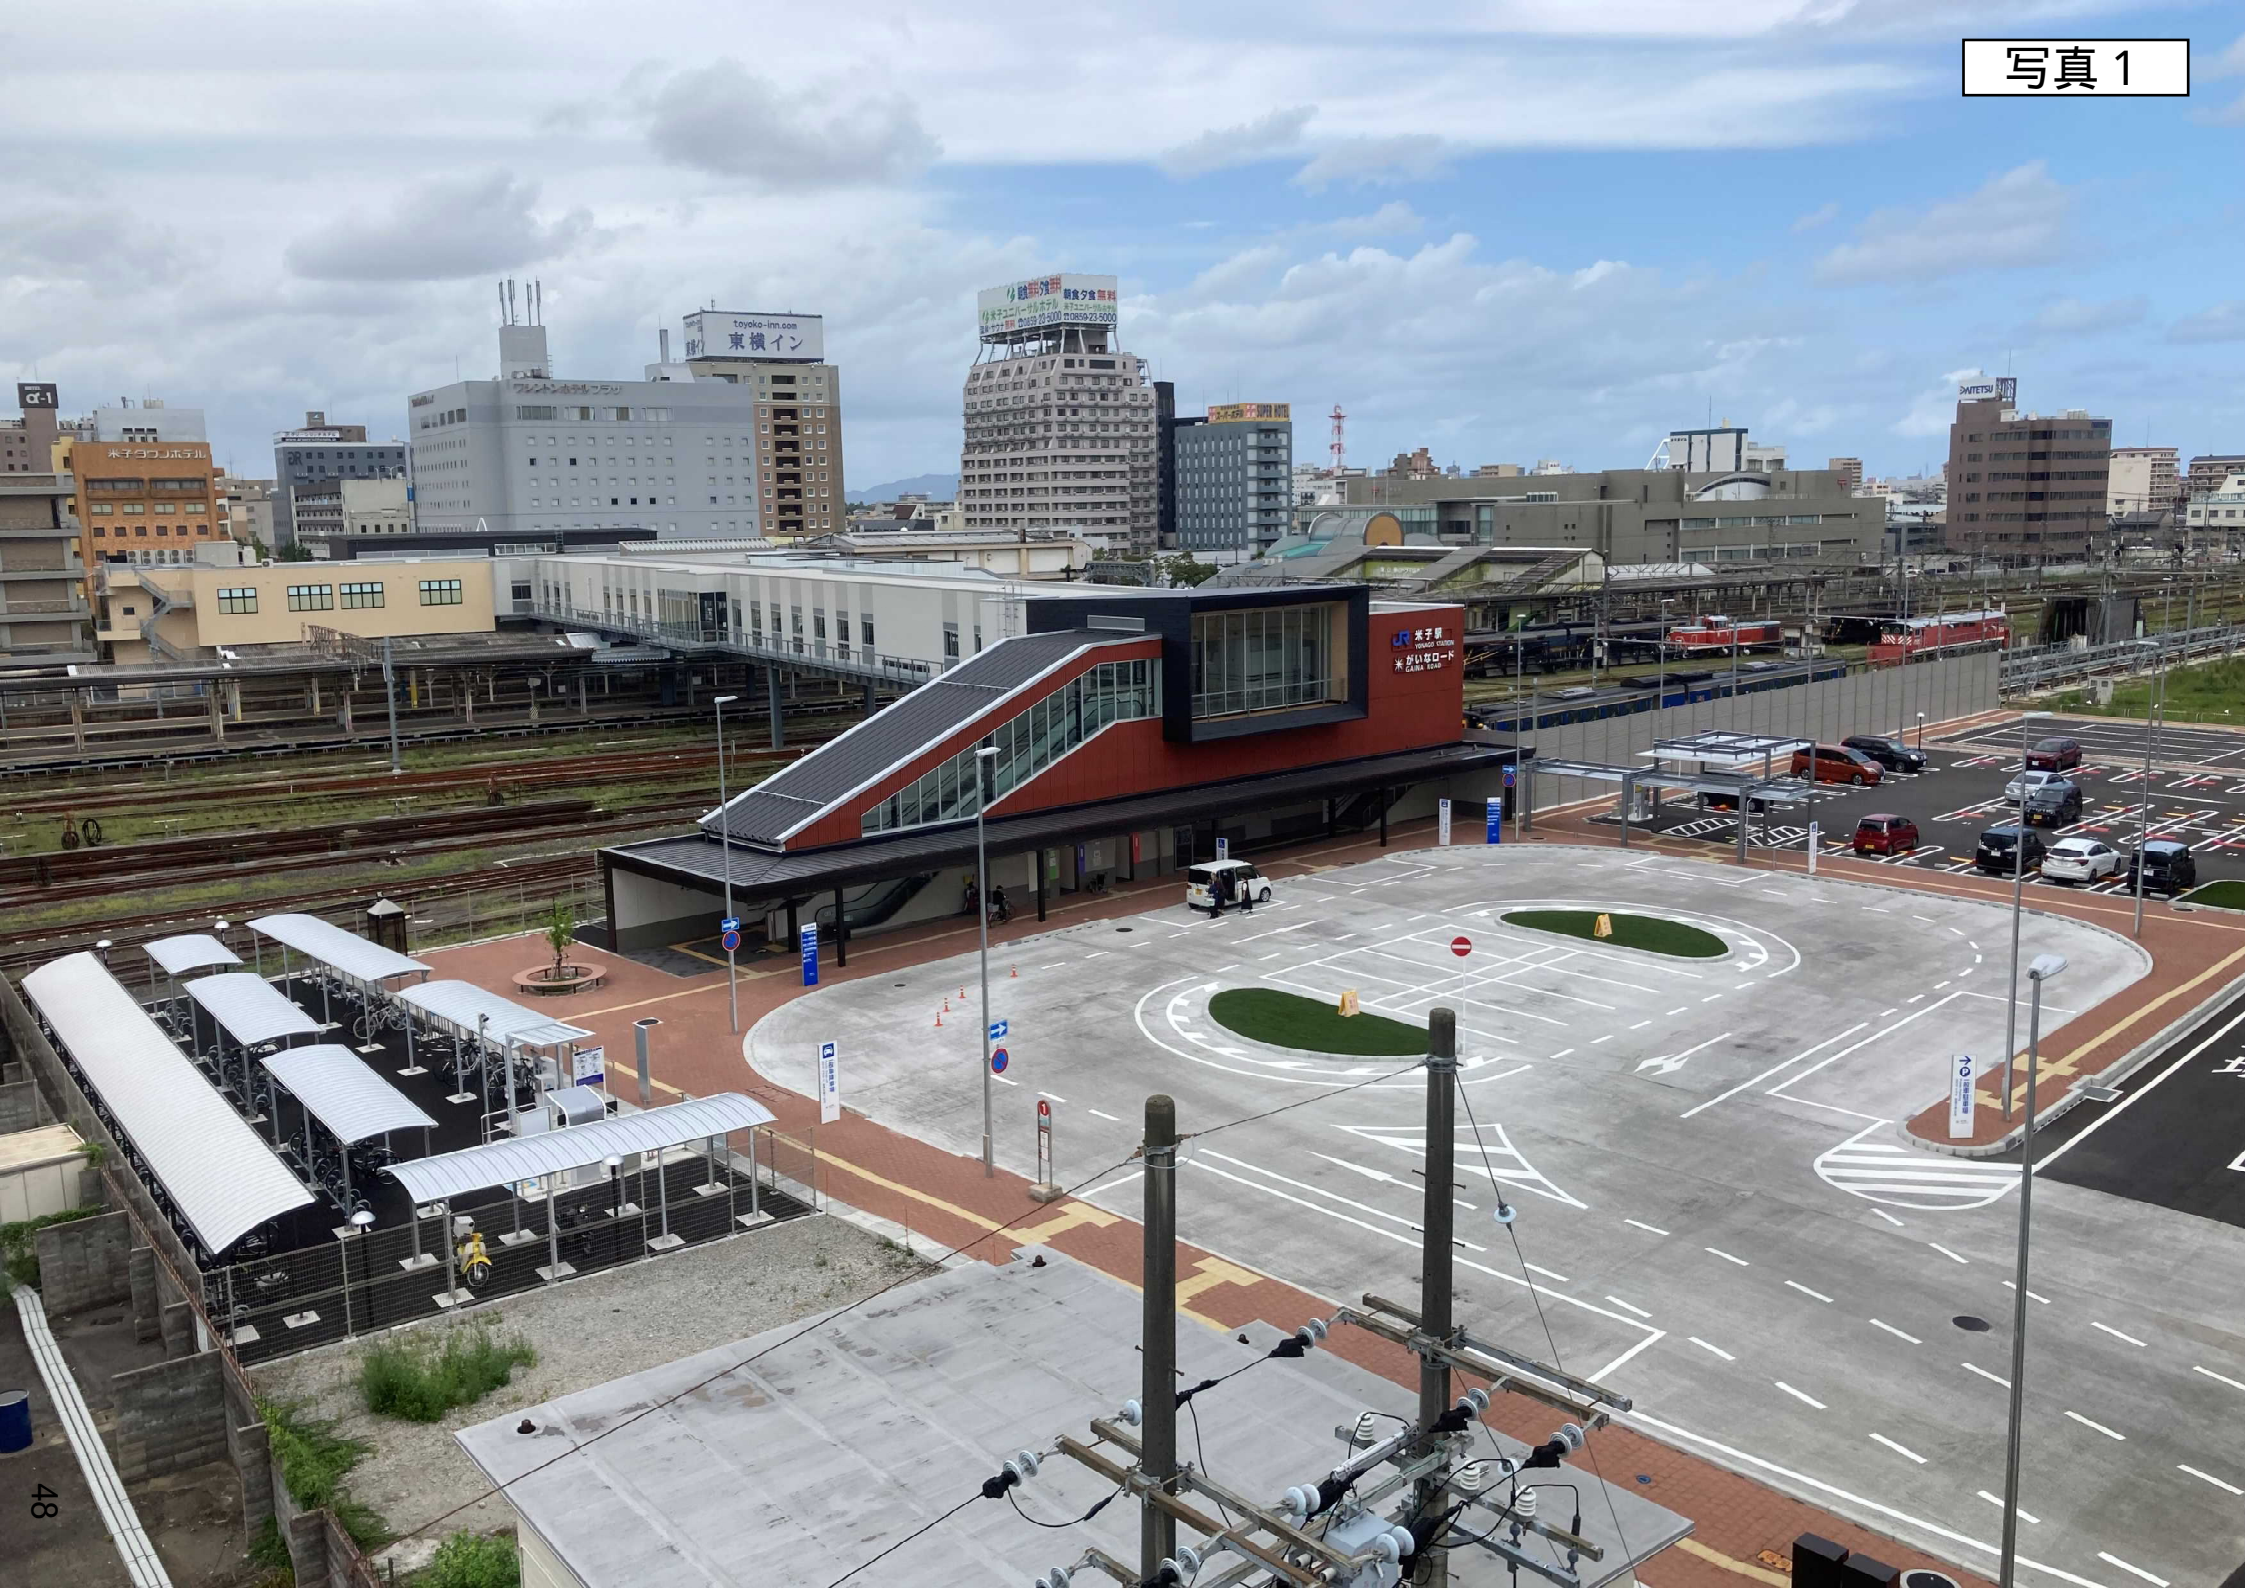
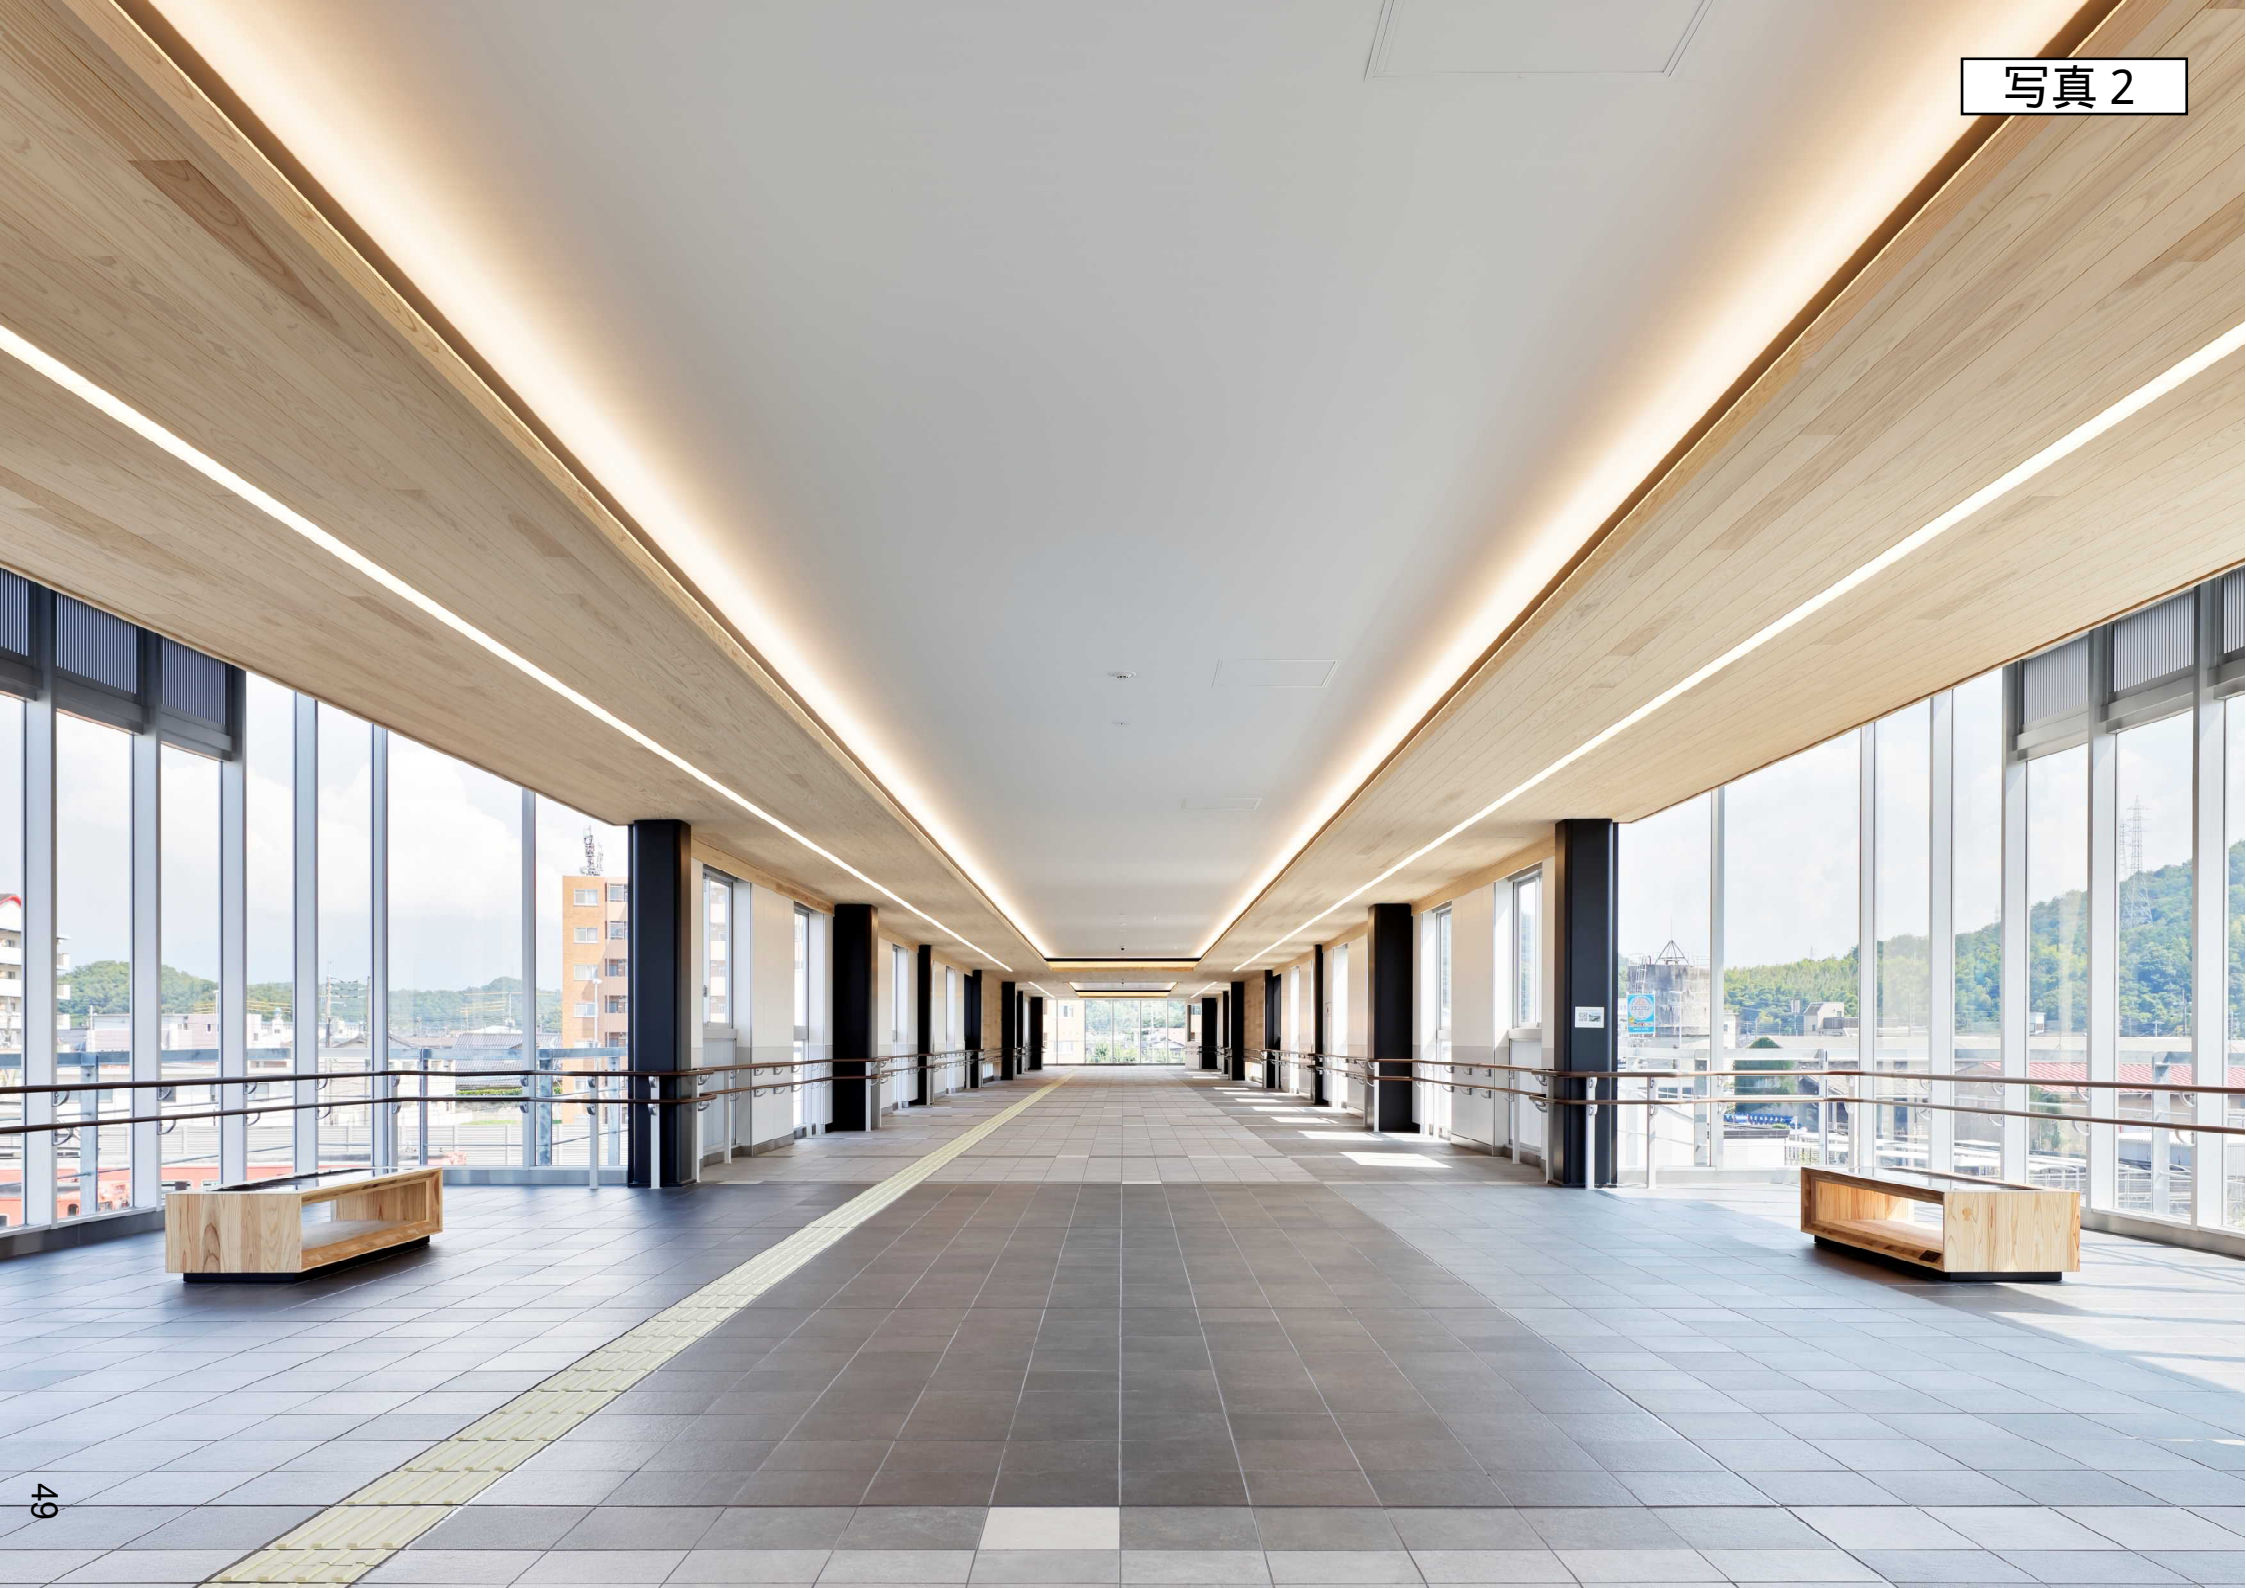
【津山街道踏切】 交通量・交通流の調査

○調査実施日： 令和5年7月14日（金） ※南北自由通路開通前
 令和5年10月18日（水） ※南北自由通路開通後

【交通量】 ○ピーク時：8時～9時、17時～18時
 ○通常時：それ以外の時間帯

○調査時間：12時間（7時～19時）

○交通方向： ①※県道米子広瀬線側から津山街道踏切へ
 ②※旧加茂川放水路側から津山街道踏切へ

【交通量】 ○総括表：7時～19時 (12時間当り)					交通方向	歩行者 (人)	自転車 (台)	バイク (台)	車 (台)	交通量 (人・台)
【踏切遮断機】										
遮断回数	遮断時間									
	合計	平均	最長							
【南北自由通路開通前】 115回	345分	3分	10分	①	開通前	288	372	6	247	913
				開通後	224	373	12	235	844	
				差	-64	1	6	-12	-69	
【南北自由通路開通後】 119回	329分	2.8分	7分	②	開通前	370	455	12	285	1122
				開通後	253	379	12	232	876	
				差	-117	-76	0	-53	-246	
合計				合計	開通前	658	827	18	532	2035
				開通後	477	752	24	467	1720	
				差	-181	-75	6	-65	-315

○考察 米子駅南北自由通路開通前後で全体交通量としては、約15%の減少となっている。個別の割合としては、歩行者が約28%、自転車が約9%、車が約12%それぞれ減となっている。このことから一定割合については、米子駅南北自由通路の完成により、歩行者、自転車はもとより、米子駅南側から米子駅構内にアクセスできるようになったことから、通勤、通学の送迎の車が減ったことによる津山街道踏切の通行量が減少したものと思われる。また、津山街道踏切には地下道が設置してあり、踏切遮断時の地下道利用率（開通後）は、歩行者約79%、自転車約34%で、通行に支障をきたしていない。併せて、調査時の踏切遮断時間は、平均3分程度で最長でも10分であり、法指定踏切（渋滞系）の判断基準となる踏切遮断時間40分以上を大幅に下回っていることに加え、踏切遮断時における踏切待ち車両（開通後）は平均1台程度で最大でも6台であったことから車両（自転車除く）の通行についても渋滞はなく、地元からの渋滞緩和対策の要望もない。

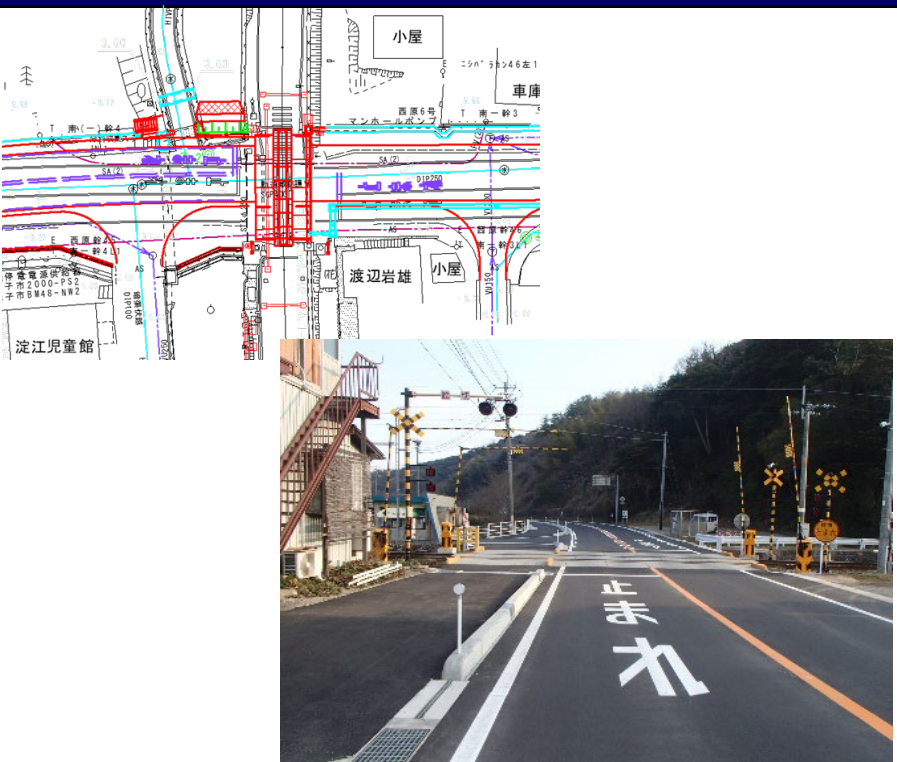
対策図・完了写真		対策実施の状況				R6年1月末時点

<p>対策図・完了写真</p>	進捗	協議会の 設置状況	改良計画書の 作成年度	事業化年度	工事着手年度	
	対策完了	○	R2	H29	R1	
	対策内容					
	<ul style="list-style-type: none"> 歩道拡幅 (H29～) 車道移設 (H29～) 全方位警報灯(R2) 					
	事業完了年度	対策の効果等				
R3	<ul style="list-style-type: none"> 当該箇所は従前は踏切道を隔てて歩道の整備状況が異なる状況で、踏切の歩道幅員が狭小で多くの児童が錯綜し、大変危険な状況であった。 今回の改良工事で北側に整備されていた両側歩道を片側歩道に集約化し、踏切道部を含めて歩道幅員を確保したことで児童の安全が確保された。 整備完了後に踏切部での事故は発生していない。 					
除却年度						
-
