# 第4種踏切道の統廃合の促進及び 保安度向上対策について

中国運輸局鉄道部  
令和6年2月13日

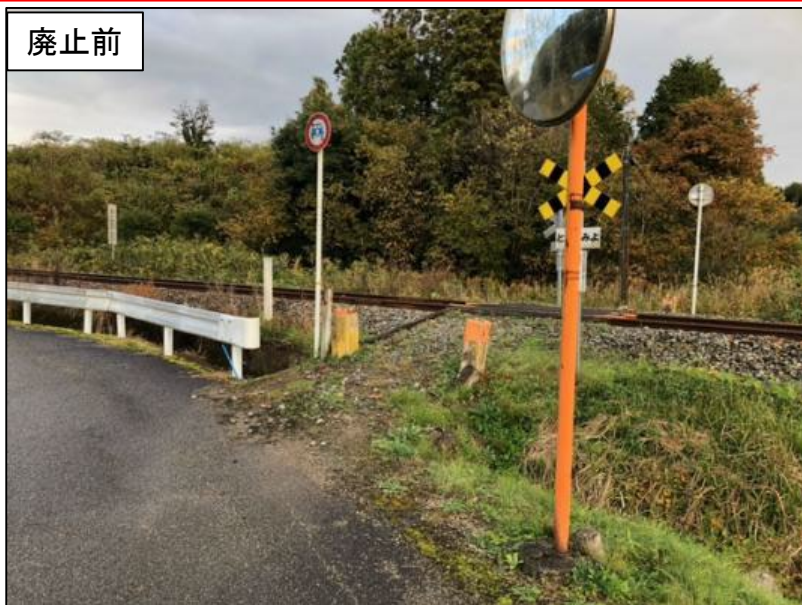
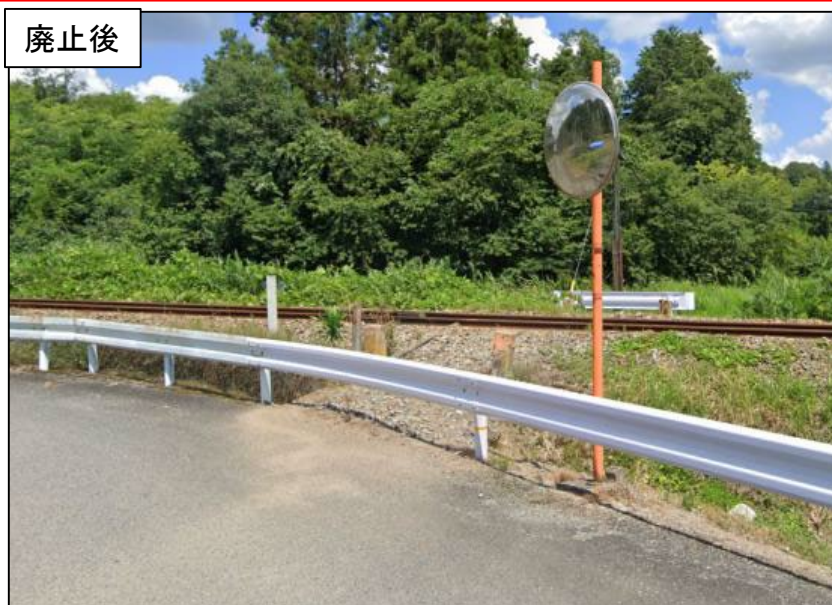
## 芸備線 山ノ内・下和知間 笠原踏切(廃止)

過去協議時には畑へ行く方が居られたため、廃止が困難であったが、継続的に協議を行うなかで、利用者が年々減っていたことから、関係自治会及び地権者が廃止に対して合意。道路管理者と協力し、踏切撤去及び侵入防止対策を実施した。

廃止前

廃止後

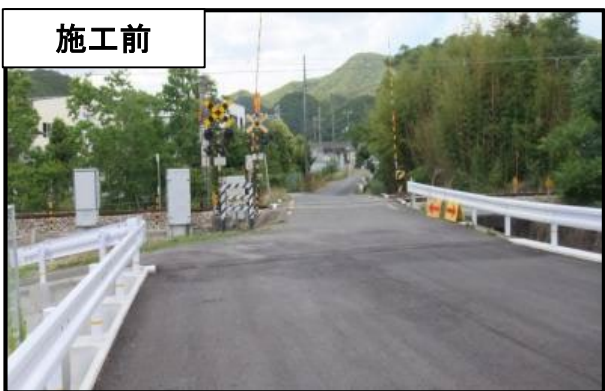
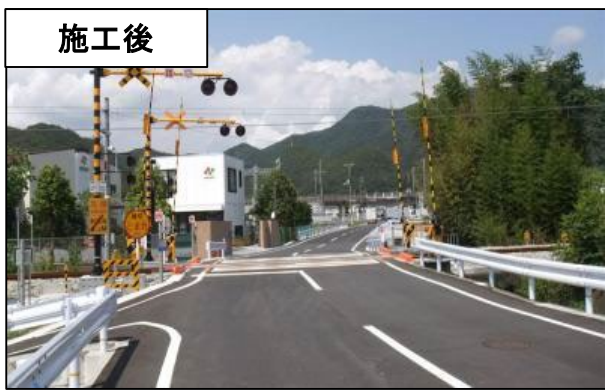
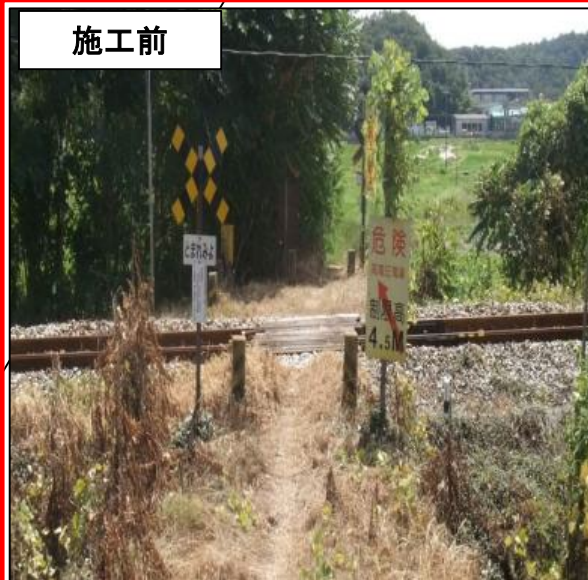
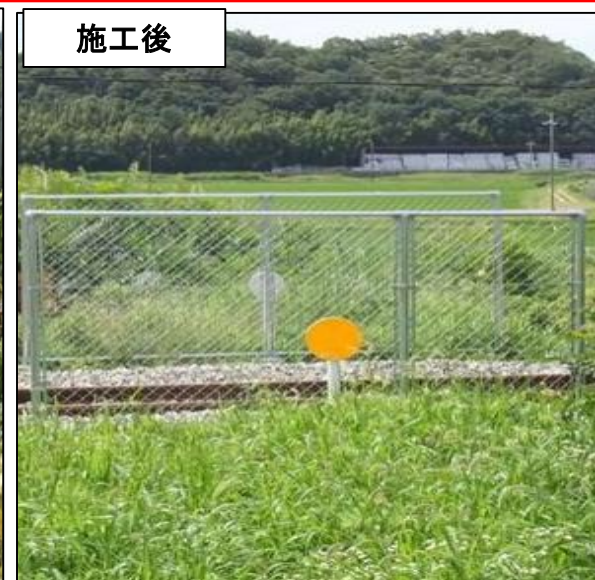
## 赤穂線 伊部・香登間 第一植松踏切(廃止)

森の木川踏切拡幅に伴う、地元調整の機会を捉え周辺踏切の廃止を検討。協議の結果、近隣にある第一植松踏切の廃止を行ったもの。

施工前

施工後

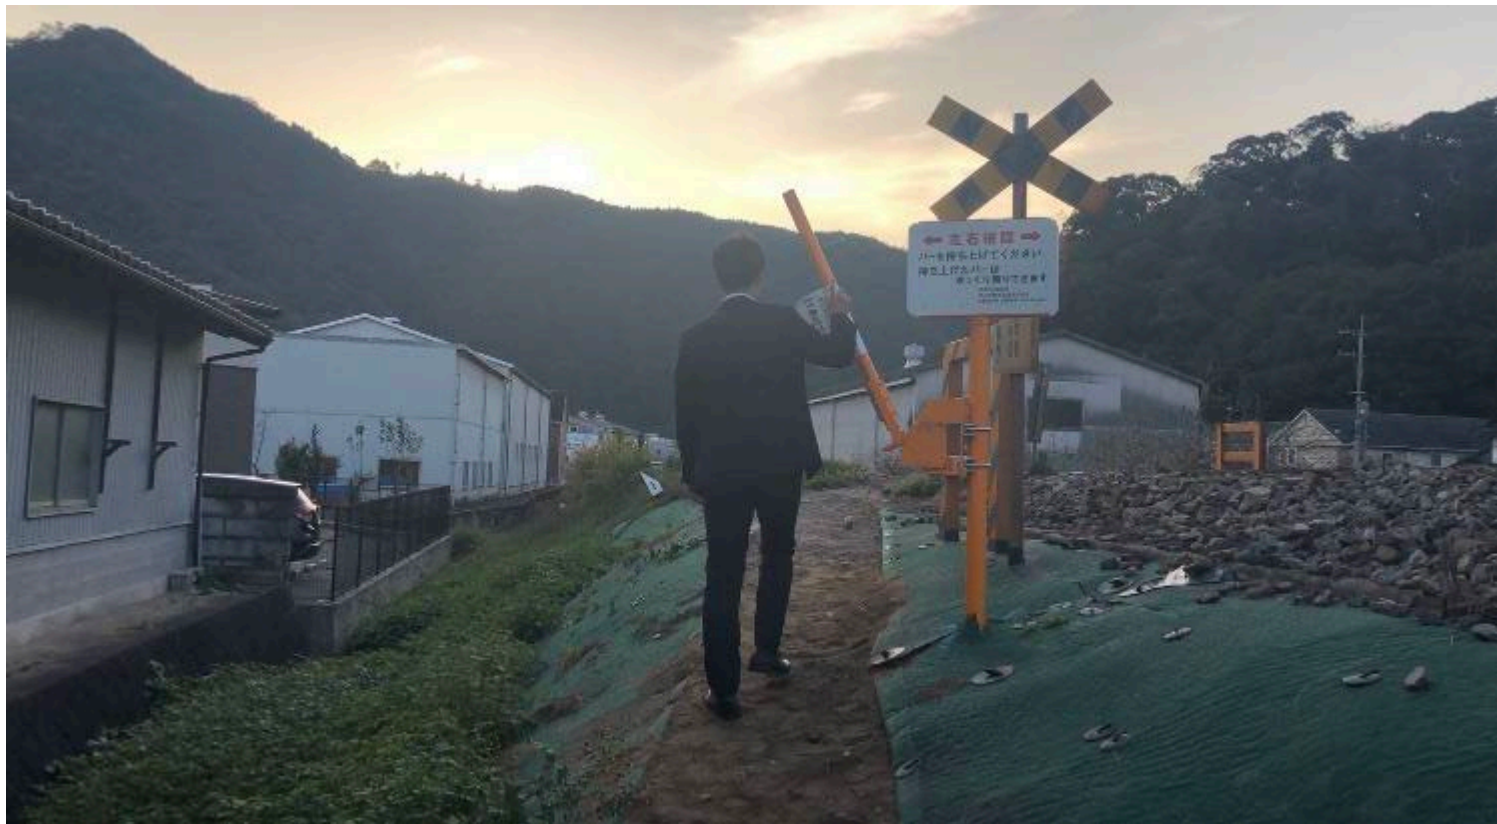
## JR西日本が展開する「踏切ゲート-Lite」

### 主な特徴

- 〈常時遮断式〉通行者の踏切横断時のみ開閉
- 〈半自動式〉遮断かんの操作後は自動的に元位置に戻る
- 〈通行方法〉踏切進入時には上に持ち上げて通行  
踏切退出時には前に押すか、上に持ち上げて退出
