4. 踏切道対策の状況について

■ 法指定踏切道 一覧

踏切道安全通行カルテ

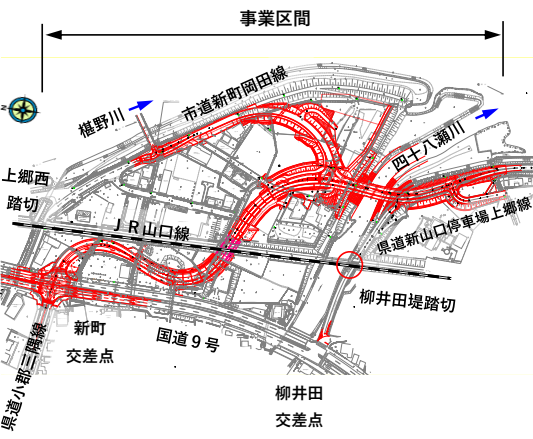
対策図・完了写真		対策実施の状況				R6年1月末時点

進捗	協議会の設置状況	改良計画書の作成年度	事業化年度	工事着手年度	
		事業中	○	R2	H17	R1	
		対策内容					
		<ul style="list-style-type: none"> 単独立体交差化(H17~) 遮断不良検出器(H27) 					
事業完了年度		対策の効果等					
-							
除却年度		-					
-

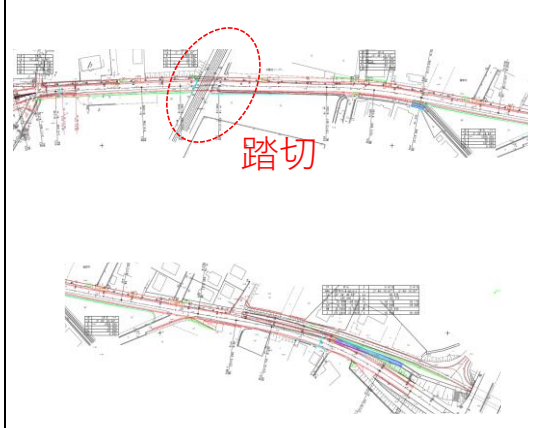
対策図・完了写真		対策実施の状況				R6年1月末時点

進捗	協議会の設置状況	改良計画書の作成年度	事業化年度	工事着手年度	
	事業中	○	R3	H30	R3	
	対策内容					
	<ul style="list-style-type: none"> 遮断不良検出器 (R4) 踏切拡幅 (H30~) 全方位型警報灯 (H23) 					
	事業完了年度	対策の効果等				
-						
除却年度	-					
-

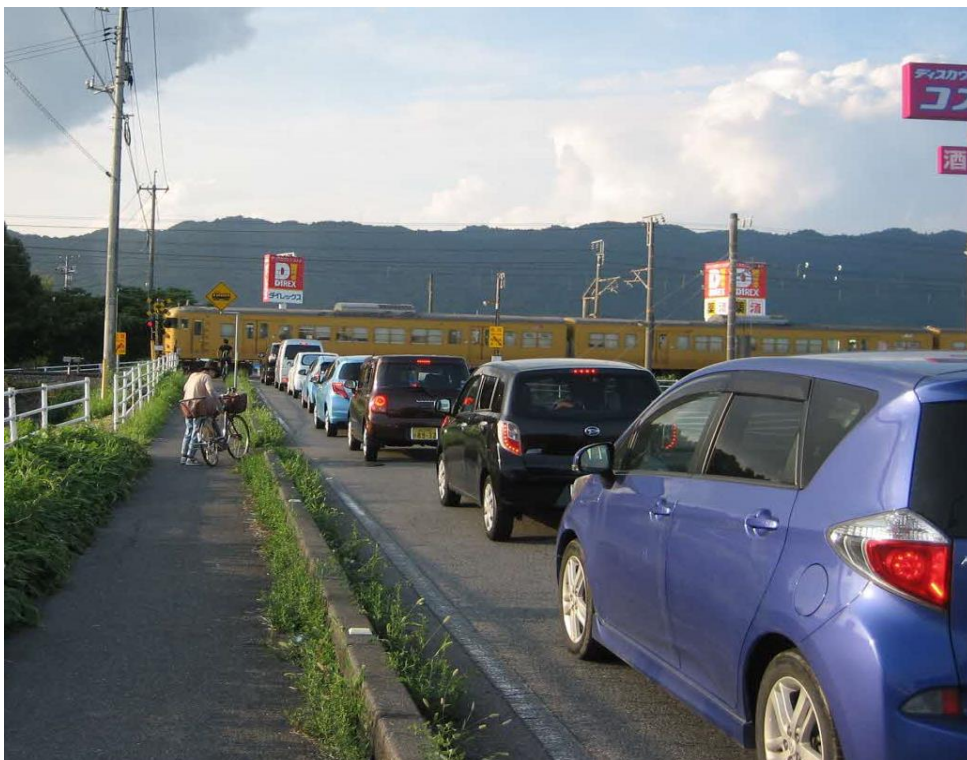
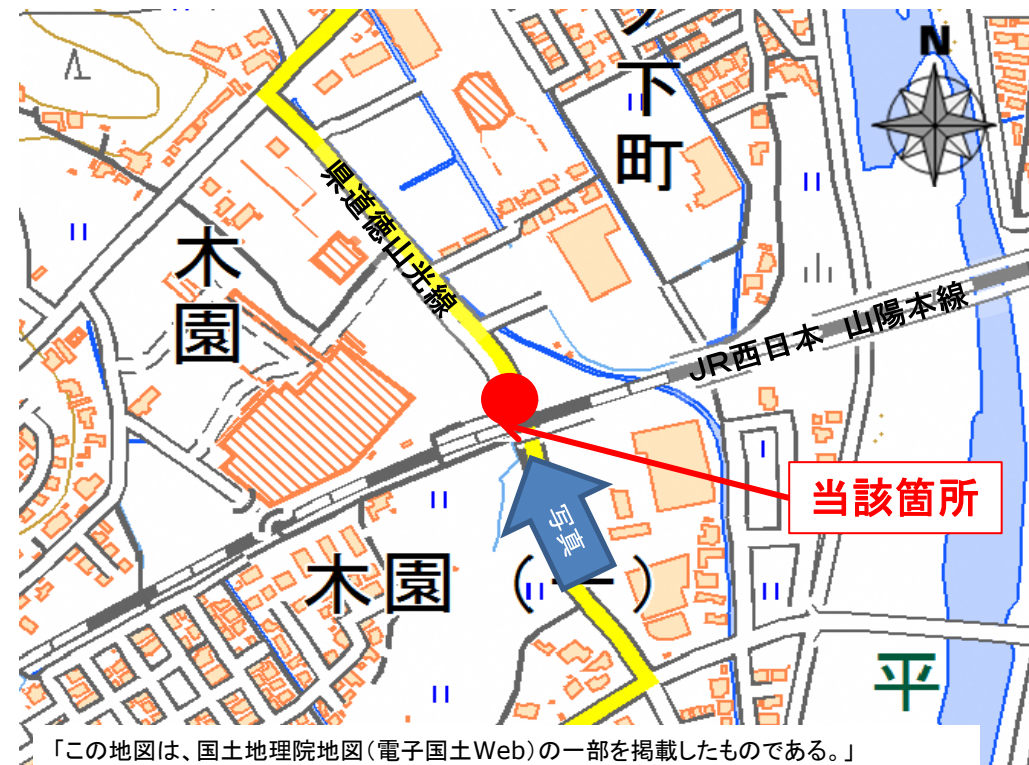
■踏切道の改良の方法: 立体交差化

- ・当該踏切は、踏切自動車交通遮断量が16,267台・時/日あり、朝・夕を中心に激しい渋滞を引き起こしており、渋滞解消のために踏切除去が必要である。
- ・当該道路は通学路として指定されているが、現道が片側歩道で幅員も狭小のため、安全な通行に支障をきたしている。
また、通学路交通安全プログラムの危険箇所へ指定されており、児童の安全性を確保するため、早期の整備が求められている。

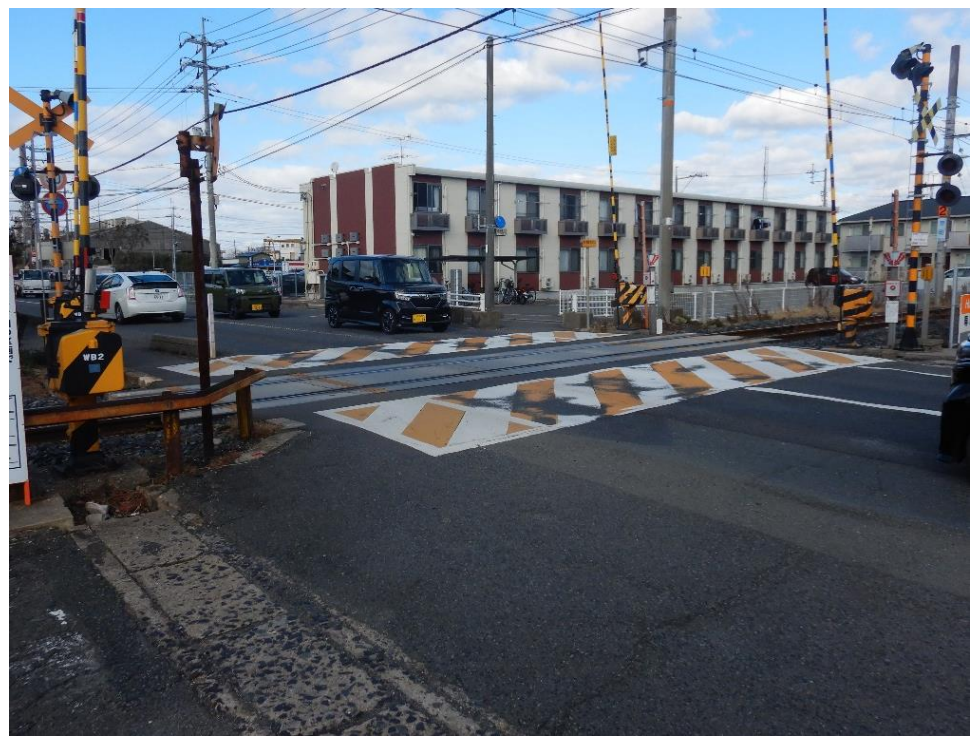
セメント町踏切 (山口県山陽小野田市) 【更新: 令和5年12月時点】 【中国地整管内】

■踏切道の改良の方法: 構造改良(歩道設置、車道拡幅)

- ・当該道路は、自動車交通量が多く(10,118台/日)、歩道がないため、安全な通行に支障をきたしている。
 - ・当該踏切の北側にある4種踏切については、現況は小学生の通学路となっている。踏切道の改良により歩道の設置を行うことで、安全な通学路が確保されることから、4種踏切については廃止するものとしている。
- また、当該道路は通学路交通安全プログラムの危険箇所へ指定されており、児童の安全性を確保するため、早期の整備が求められている。
