### 3. 踏切道の改良後の評価について

## 踏切道の評価結果

| | 踏切道の名称 | 新井県道 | | | | | | | | | | |

# 踏切道安全通行カルテ

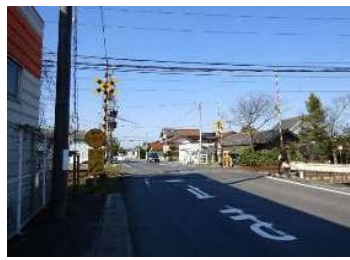
位置図・現況写真

| 基準算定データ | | | | | | | | | R3年9月末時点 |
|---|---|---|---|---|---|---|---|---|---|
| ピーク時遮断時間(分) | 9 | 前後歩道との幅員差(m) | -2.5 | 踏切内の事故発生状況 | 事故別 | 件数 | 死者数 | 地域課題 | 通学路指定されており、歩道整備必要。 |

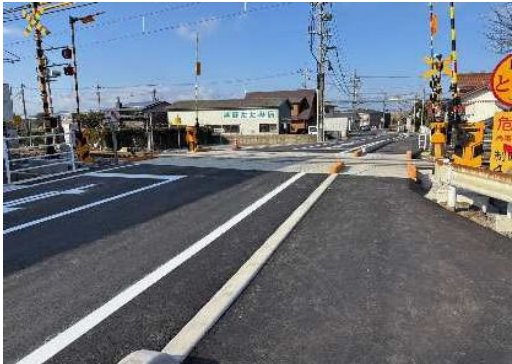
| 対策図・完了写真 | | 対策実施の状況 | | | | R8年1月末時点 | |

| 対策図・完了写真 | | 対策実施の状況 | | | | R8年1月末時点 | |
|---|---|---|---|---|---|---|--|
| | ・ 全方位警報灯（H26）<br>・ 3D障害物検知装置（H23）<br>・ 歩道整備（R5～R7.3） | | | | | | |
| | R6 | 歩車分離が図られ、歩行者の安全な通行が確保されていることを確認した。また、教育委員会を通じて、歩道が整備され通学時の安全性が高まったとの好評を得ている。 | | | | | |
