# 1. 踏切道の改良の取組状況の確認について

改良すべき踏切道一覧

# 踏切道安全通行カルテ

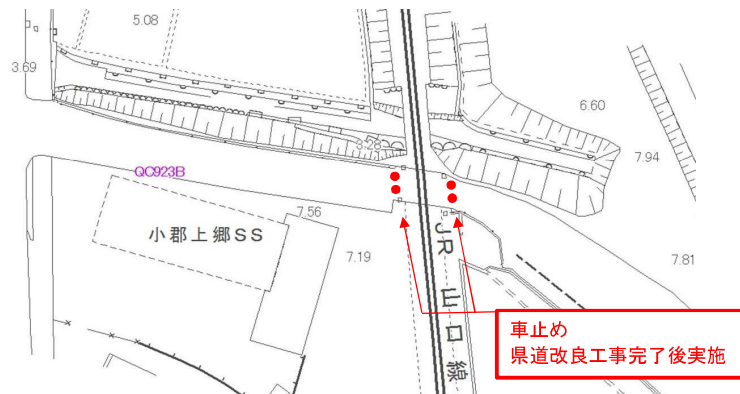
## 平面図

○このため、県の道路改良工事と連携し、本踏切の安全性を確保することとしており、県道のバイパス整備完了後、市道の自動車交通を県道バイパスに転換させた後、本踏切を自転車・歩行者専用の踏切とすることとしている。

○上郷西踏切のある市道新町岡田線は小学校の通学路となっているが、自動車交通量も多い路線である。このような中、踏切部分の幅員が狭く、歩道もないことから、歩行者の安全性確保が必要な踏切であると考えている。

○現在、県の道路改良工事が進行中であるため、県道工事の進捗に応じ、本踏切の自転車・歩行者専用化工事実施に向けた準備・調整を行っていく。

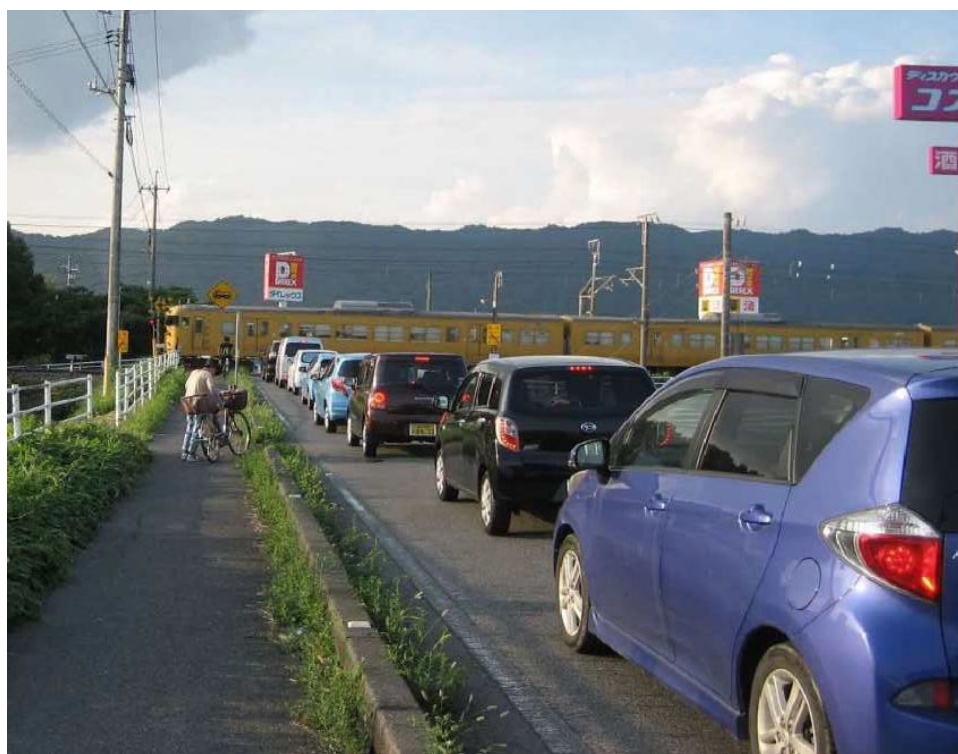
## ■踏切道の改良の方法:立体交差化 (踏切道の課題)

- ・当該踏切は、踏切自動車交通遮断量が16,267台・時/日あり、朝・夕を中心に激しい渋滞を引き起こしており、渋滞解消のために踏切除去が必要である。
- ・当該道路は通学路として指定されているが、現道が片側歩道で幅員も狭小のため、安全な通行に支障をきたしている。  
また、通学路交通安全プログラムの危険箇所へ指定されており、児童の安全性を確保するため、早期の整備が求められている。

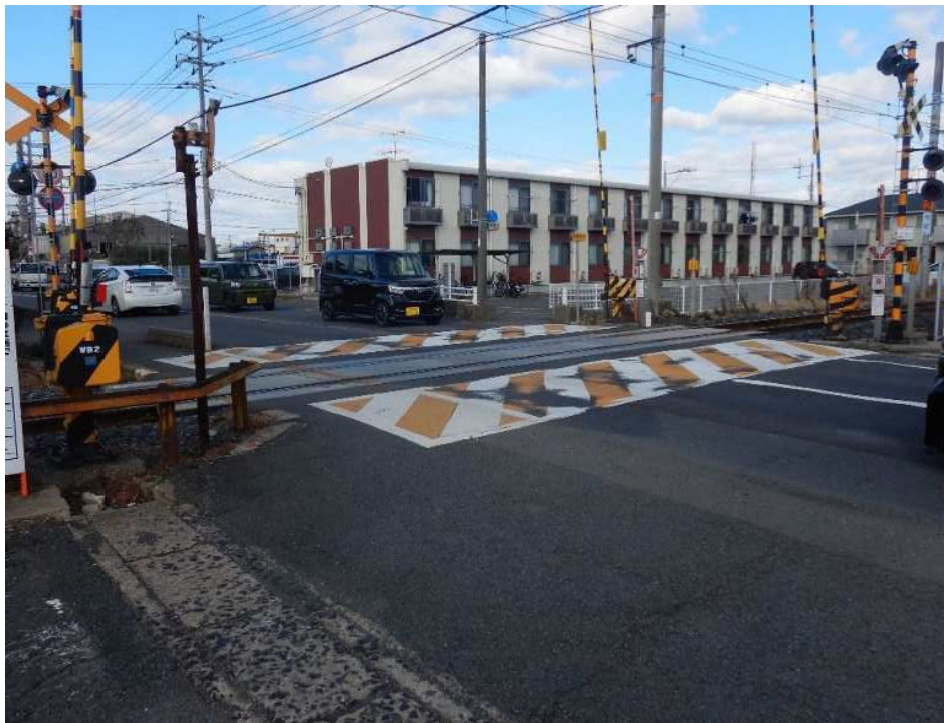
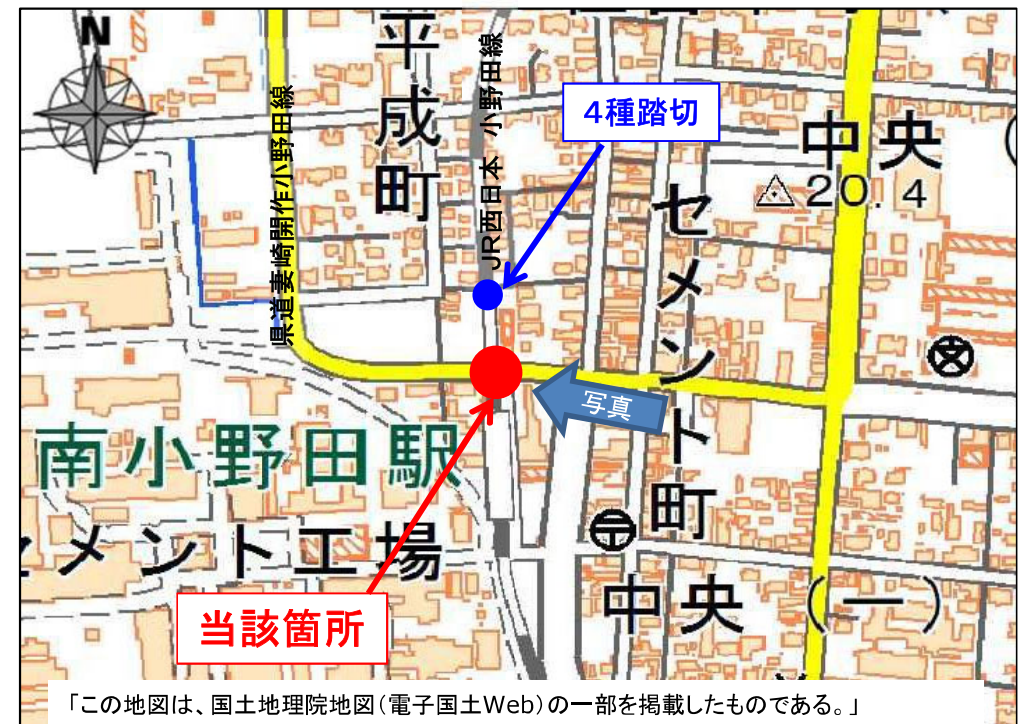
## ■踏切道の改良の方法: 構造改良(歩道設置、車道拡幅) (踏切道の課題)

- ・当該道路は、自動車交通量が多く(10,118台/日)、歩道がないため、安全な通行に支障をきたしている。
  - ・当該踏切の北側にある4種踏切については、現況は小学生の通学路となっている。踏切道の改良により歩道の設置を行うことで、安全な通学路が確保されることから、4種踏切については廃止するものとしている。
- また、当該道路は通学路交通安全プログラムの危険箇所へ指定されており、児童の安全性を確保するため、早期の整備が求められている。

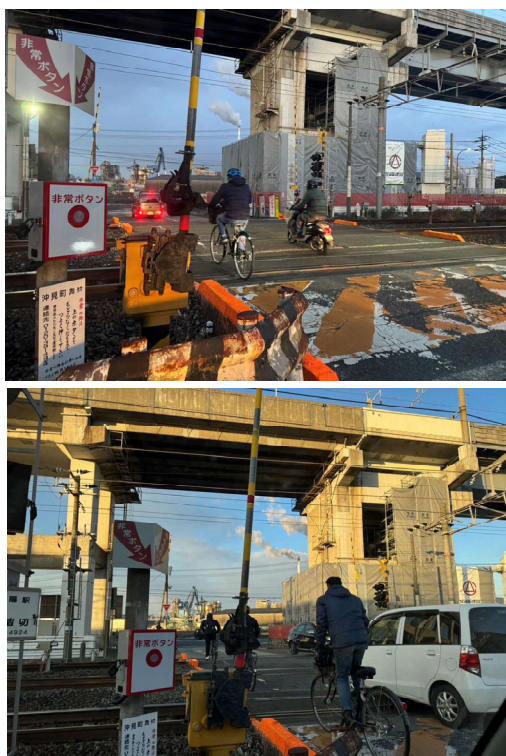
沖見町

- ・ 交通量が7時から8時30分、17時から19時が多いことから、東側の企業関係者の通勤利用と推測される。
- ・ 沖見町踏切は自得寺踏切に比べ、自動車交通量が少なく、歩行者・自転車が多い。
- ・ 自得寺踏切は自動車交通量が多く、歩行者・自転車は少ない。
- ・ 今回の調査中、歩行者や自転車の通行に際し、危険な状態は確認できなかった。
