■ 改良すべき踏切道 一覧

踏切道名	新井県道踏切
都道府県名	鳥取県
市町村名	岩美町
鉄道事業者名	JR西日本
鉄道路線名	山陰本線
駅間	岩美～大岩
道路名	岩美停車場河崎線
道路管理者名	鳥取県

踏切道安全通行カルテ

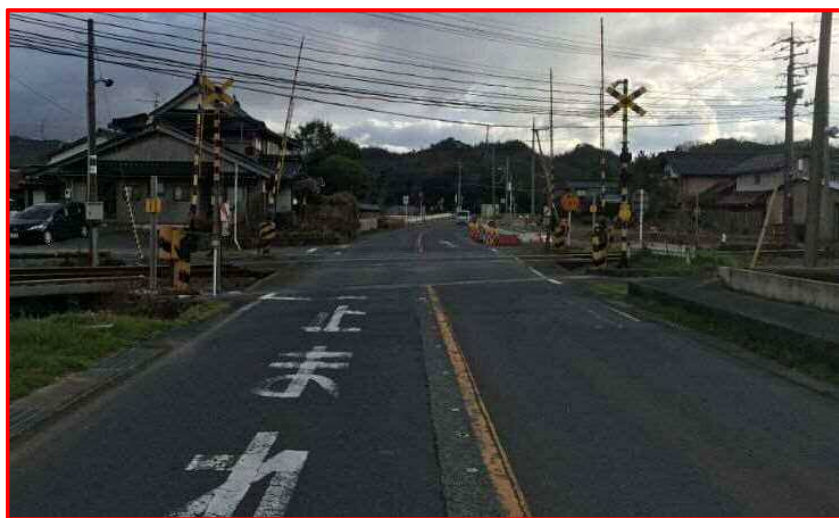
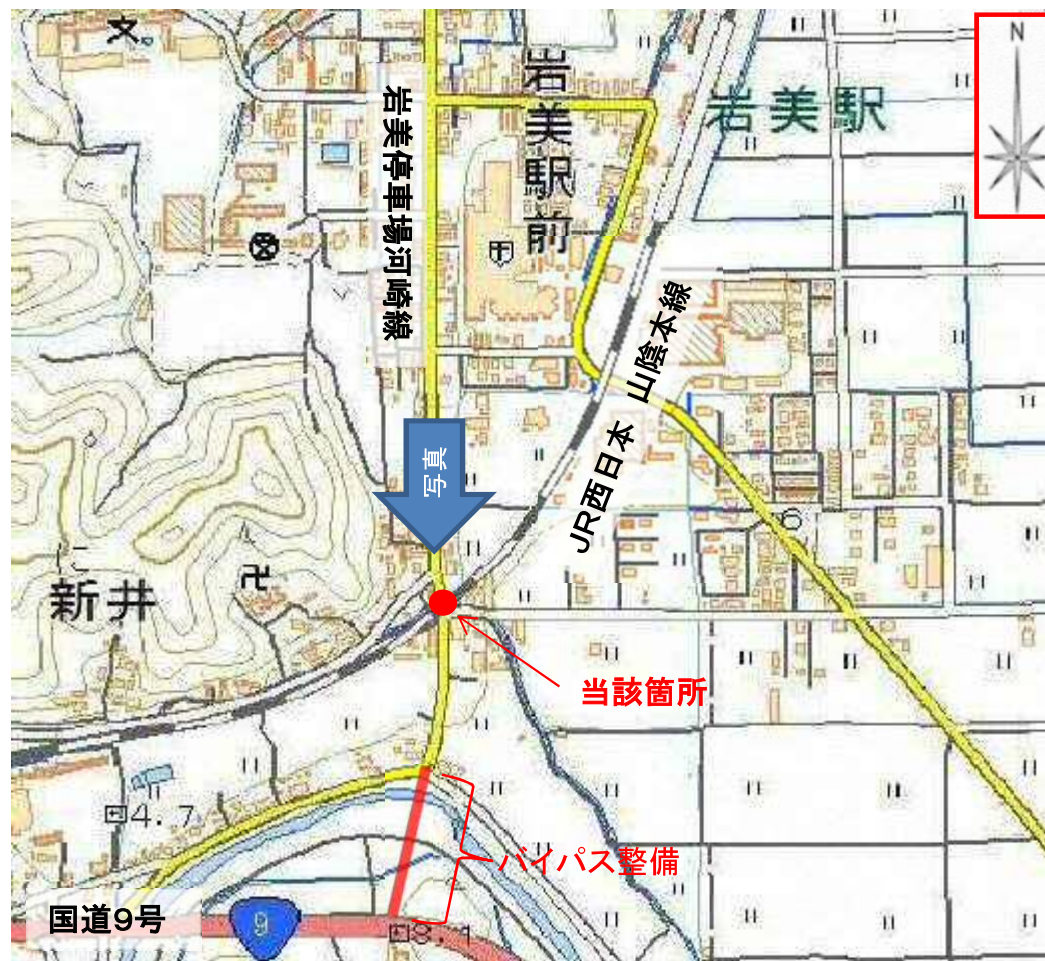
(踏切道の課題)

- 当該路線は国道9号から岩美町中心部を經由し鳥取県東部地区有数の観光地である山陰海岸国立公園 浦富海岸へと通じる岩美町のメインストリートである。沿岸一帯は山陰海岸ジオパークスポットが点在し、観光振興の観点から国道とのアクセス強化が求められており、踏切から国道9号に至るまでのバイパスを施工中。
- 全線にわたり両側歩道で都市計画決定済みで、前後区間において両側の歩道を整備中。当区間が中抜けで歩道未整備となり、地元からの改良要望も強い。

(鉄道事業者との協議状況)

- 前後区間の歩道整備を優先的に進めており、踏切改良は、R3年度**対策完了**。
