# 改正踏切道改良促進法について

# 踏切道改良促進法の一部を改正する法律

令和3年3月31日 成立・公布

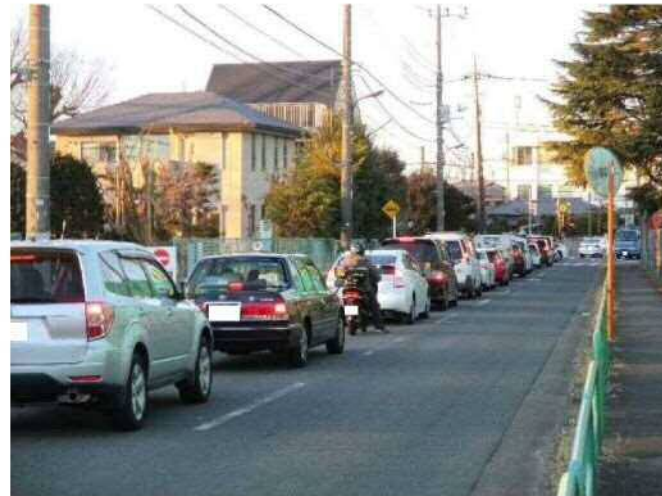
東京都練馬区 <sup>かみいぐさ</sup> 上井草第2号踏切  
 (開かずの踏切、自動車ボトルネック、歩行者ボトルネック)  
 (西武鉄道/新宿線)の遮断による渋滞状況

(H29年度撮影)

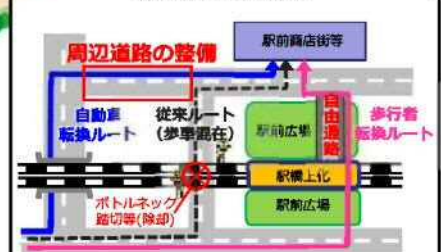
#### <踏切周辺対策>

街づくりと一体となって、踏切周辺道路や自由通路を整備することにより、自動車を駅前から転換し、駅前のにぎわいを創出

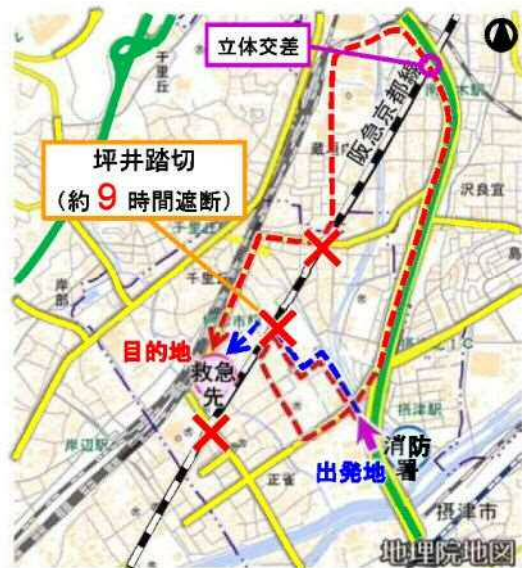
<平成30年大阪北部地震の例>

到着時間の遅れ  
(通常)  
2.7km(7分)  
↓  
(6/18地震時)  
10.1km(42分)

- 凡例
- × : 長時間遮断踏切
  - : 立体交差
  - (赤) : 救急車の現場到着ルート
  - (青) : 通常時
  - (赤点線) : 6/18地震時

- 列車の駅間停止等により、多数の踏切道において長時間の遮断が発生し、救急救命活動等に大きな支障

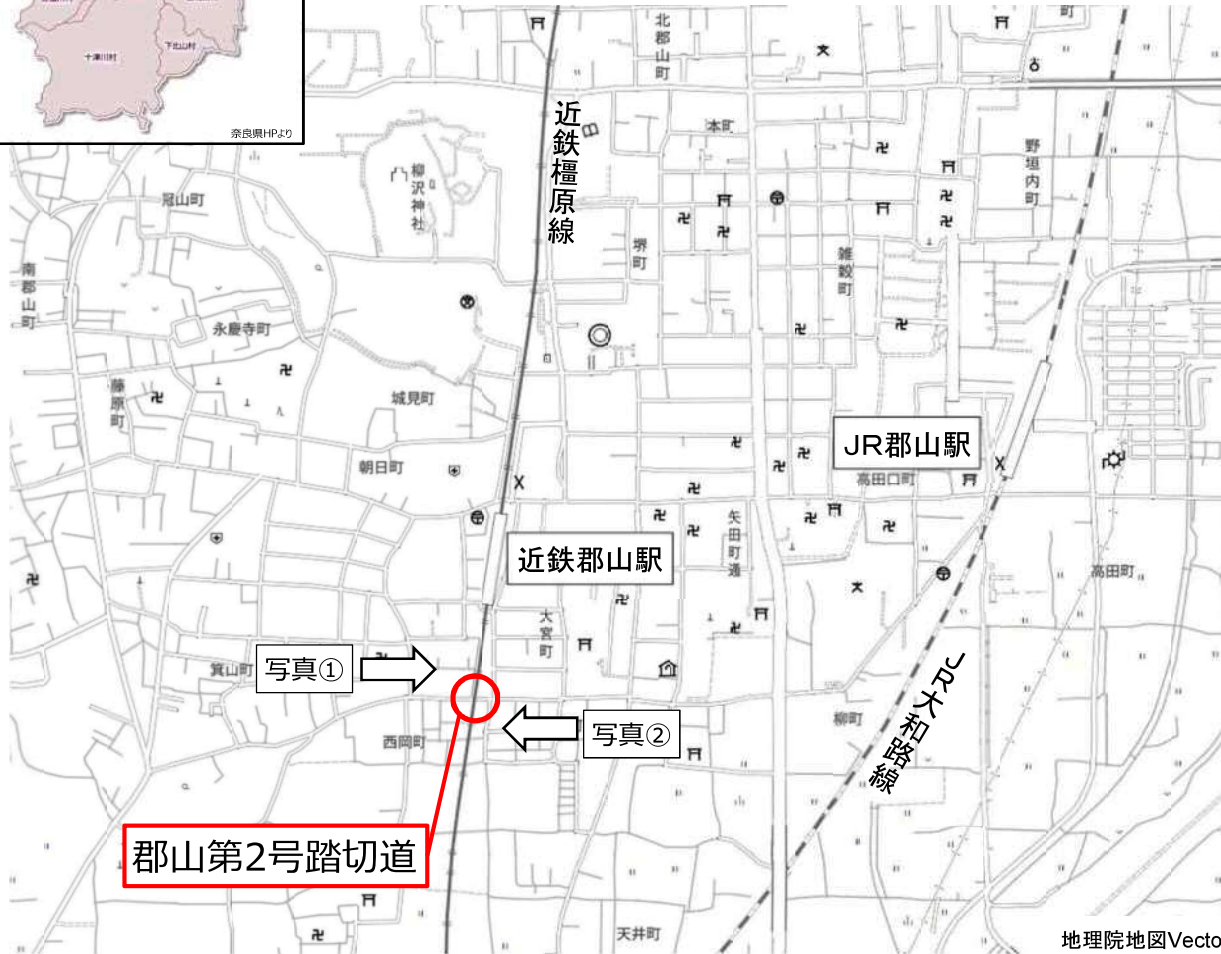
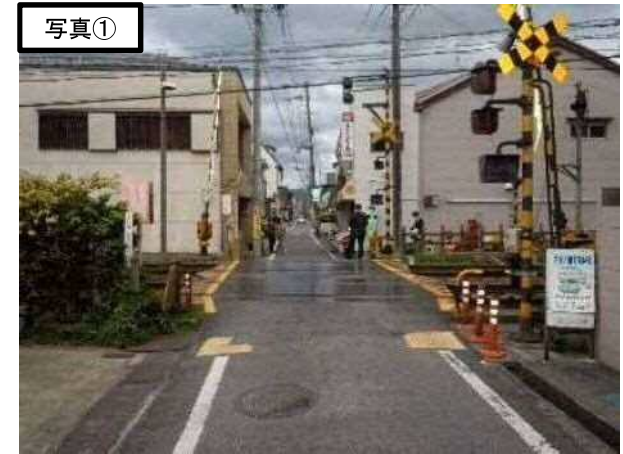
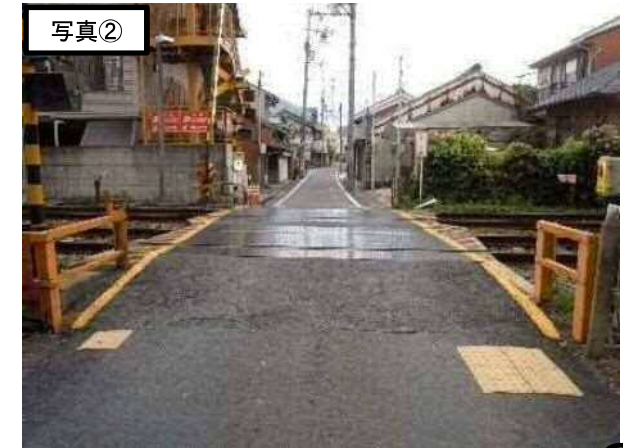
写真提供：近畿運輸局(令和4年4月26日撮影)

**場所** 郡山第2号踏切道(近鉄郡山駅～筒井駅間)

**踏切道** 幅員：4.0m(踏切内・前後道路に歩道なし)、延長：8.3m

警報機、遮断機、踏切支障報知装置、障害物検知装置 あり

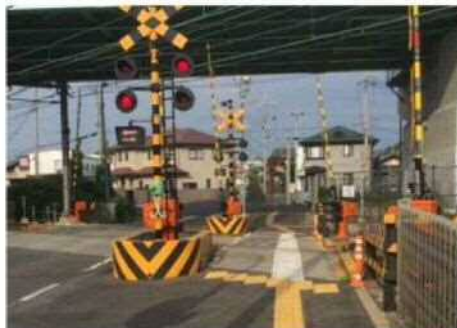
(踏切手前への視覚障害者誘導用ブロック、踏切内への誘導表示を設置した事例)

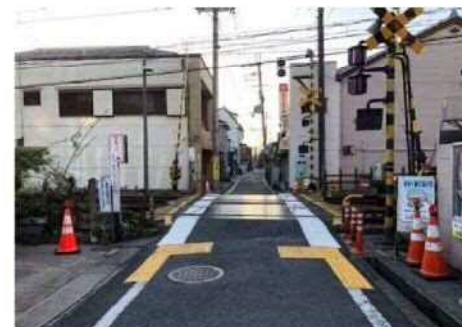
奈良県大和郡山市の事例

(歩車分離されていない道路での誘導用ブロック等の設置事例)

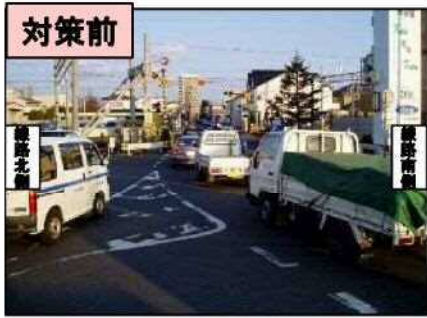
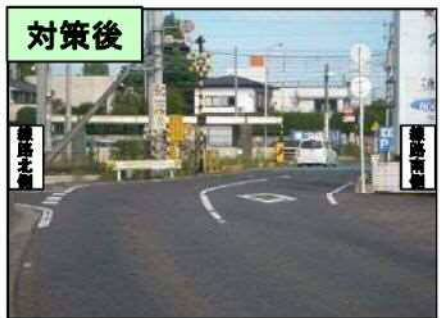
## 塩手街道踏切（宮城県名取市） ～閉鎖時間短縮・バイパス整備～

- 鉄道事業者と協議を行い、遮断機の下りるタイミングを変更し、遮断時間を短縮
- バイパス整備による交通分散により、渋滞の緩和及び安全性が向上

- 当該踏切が抱える課題
  - ・ピーク時遮断時間36分（地域課題）
- 現場特有の背景
  - ・平成8年度に仙台館腰線が新設され、踏切道の自動車交通量が増加
  - ・更に平成19年度に鉄道路線（仙台空港線）の新設に伴い、通過本数が増加し、踏切で渋滞が発生
- 対策概要（対策完了H29年度）
  - ・遮断開始のタイミングの変更（南仙台駅⇒名取駅）
  - ・踏切道の南側にバイパス（大手町下増田線）を整備
- 対策効果
  - ・ピーク時遮断時間が9分短縮  
（ピーク時遮断時間：36分（H19）⇒27分（H20））
  - ・バイパス整備による交通分散  
（対策前後の交通量計測は未実施）
  - ・現在、大きな渋滞なし

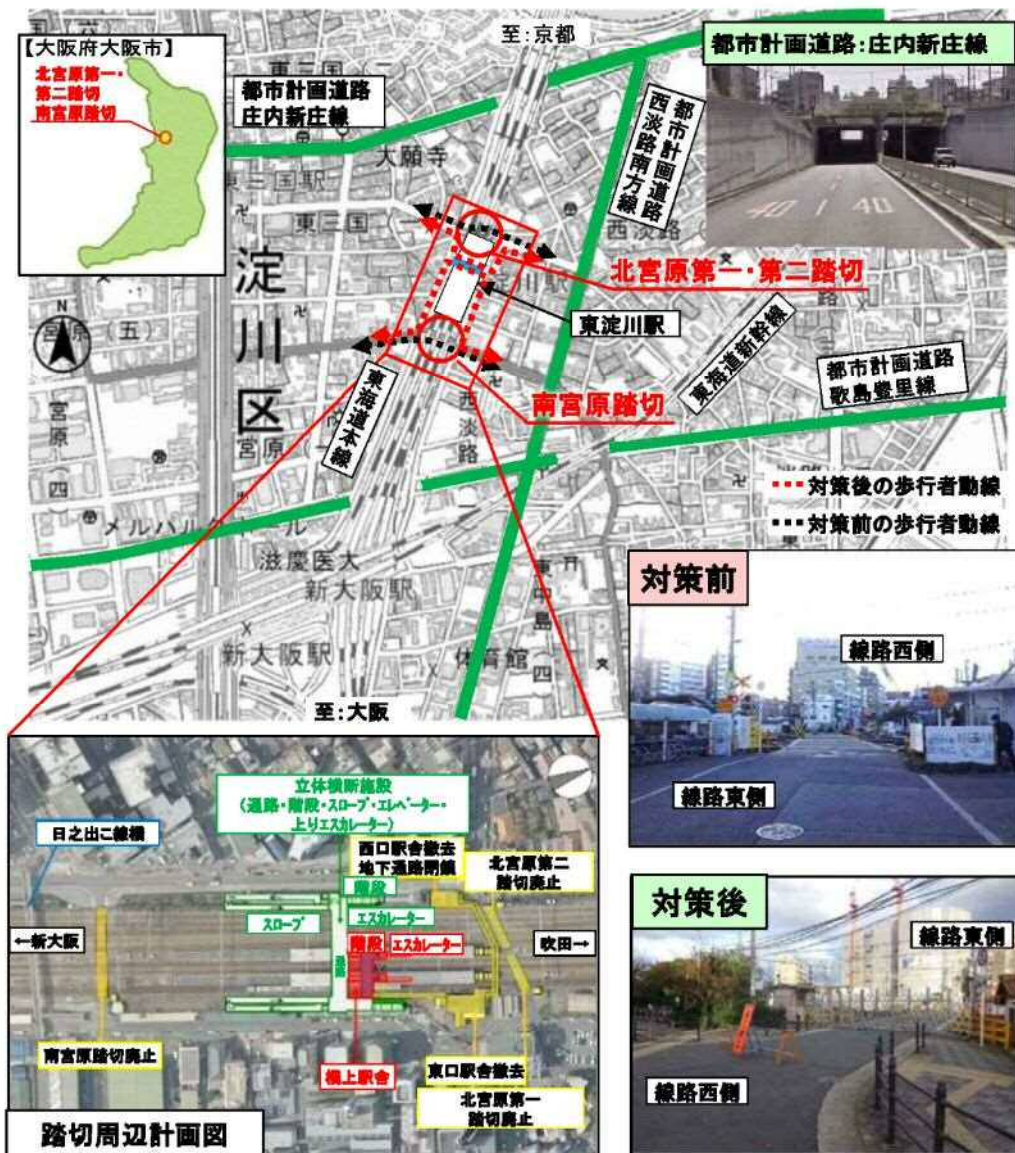
## 北宮原第一・第二踏切・南宮原踏切（大阪府大阪市） ～立体横断施設整備～

- 周辺の都市計画道路の整備状況を踏まえ、立体横断施設及び東淀川駅の橋上駅舎化を整備
- 西日本旅客鉄道株式会社と大阪市により地元説明会を開催し、地域の合意形成を図った上で当該踏切を廃止

- 当該踏切が抱える課題
  - ・ピーク時遮断時間: 56分(南宮原踏切)・56分(北宮原第一踏切)(開かずの踏切)
  - (JR西日本ワースト1位、2位)
- 現場特有の背景
  - ・踏切長が長く(8線)、踏切道内に取り残されるなど事故の危険性が高い(過去に死亡事故が2度発生)
- 対策概要(令和元年度対策完了予定)
  - ・周辺の道路ネットワーク整備を実施。
  - ・地域の合意形成を図るため、JR西日本と大阪市により、沿線地域の住民を対象とした地元説明会を実施
  - ・立体横断施設及び東淀川駅の橋上駅舎化を整備
- 対策効果
  - ・立体横断施設により、新たな歩行者動線が確保されたことから、北宮原第一・第二及び南宮原踏切の3踏切を廃止(平成30年11月)

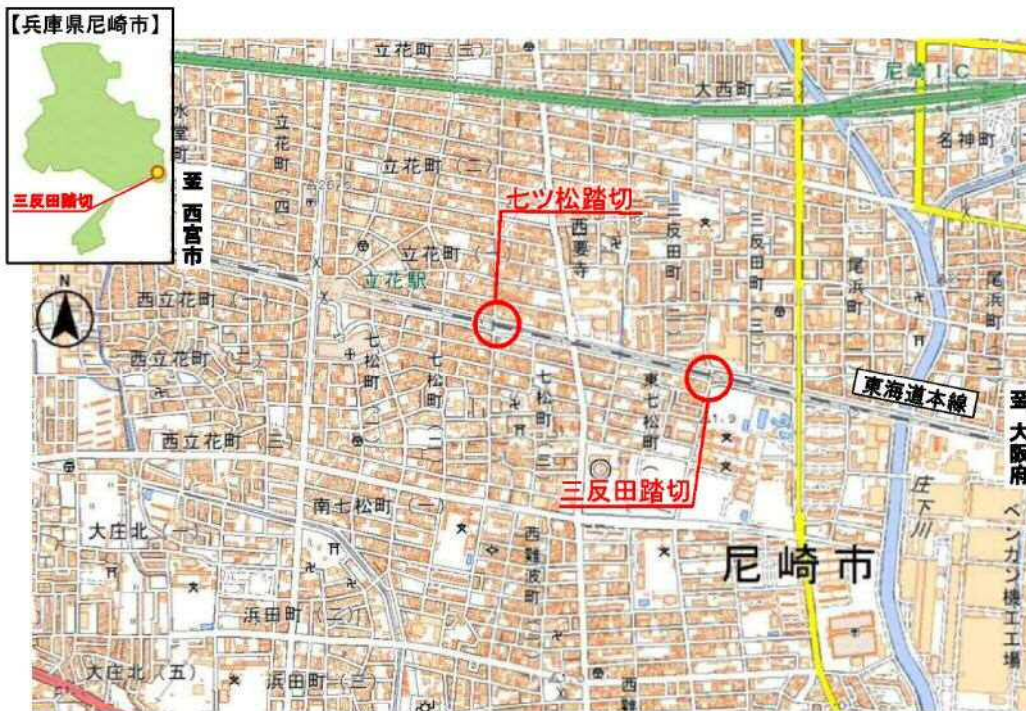
## 三反田踏切（兵庫県尼崎市） ～構造改良(カラー舗装)・交通規制～

- カラー舗装の安全対策後、事前調査・社会実験を踏まえ、終日自動車通行止規制の社会実験を実施
- 住民アンケート結果を受けて、終日自動車通行止規制を本格実施し安全性が向上

- ・当初、踏切道および踏切道前後のカラー舗装化を実施
- ・事前調査（交通量計測、住民意向調査）を踏まえ、自動車通行止めの社会実験を実施
- ・社会実験後、利用者および周辺住民へアンケートを行い、約5,300票のうち約7割の賛成意見を得たことから、終日自動車通行止め規制を実施
- ・踏切道通行者の衝突を防止するため、啓発看板設置（一連の対策は、七ツ松踏切でも同時に実施）

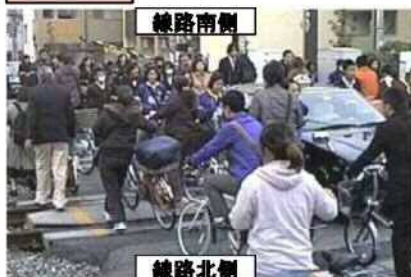
### 対策前

- ・自動車に比べ歩行者等が多い（自動車交通量1,569台/日、歩行者等交通量8,022人台/日（H26））
- ・ピーク時遮断時間も37分と長く（H26）、幅員が5.9mと狭いため、車両と歩行者が輻輳
- ・取り残し等の踏切障害が頻発

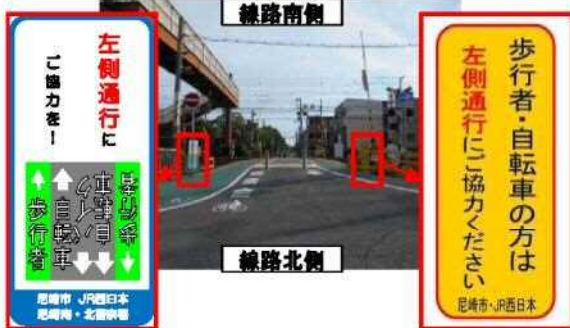
### 対策後(自動車通行止め、啓発看板設置)

- ・自動車の通行が無くなり、安全性が向上
