■ 改良すべき踏切道 一覧

山口県

踏切道安全通行カルテ

更新日：令和4年1月末

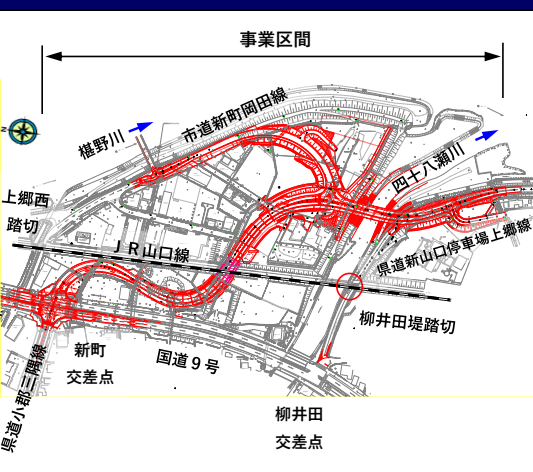
対策図・完了写真		対策実施の状況				R4年1月末時点

進捗	協議会の設置状況	改良計画書の作成年度	事業化年度	工事着手年度
		事業中	○	R2	H17	R1
		対策内容				
		<ul style="list-style-type: none"> 単独立体交差化(H17~) 遮断不良検出器(H27) 				
事業完了年度		対策の効果等				
-						
除却年度						
-

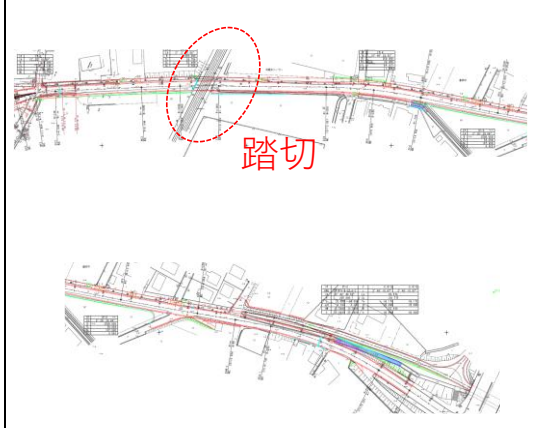
対策図・完了写真		対策実施の状況				R4年1月末時点

進捗	協議会の設置状況	改良計画書の作成年度	事業化年度	工事着手年度	
	事業中	-	R3	H30	R3	
	対策内容					
	<ul style="list-style-type: none"> 踏切幅員 (H30~) 全方位型警報灯 (H23) 					
	事業完了年度	対策の効果等				
-						
除却年度	-					
-

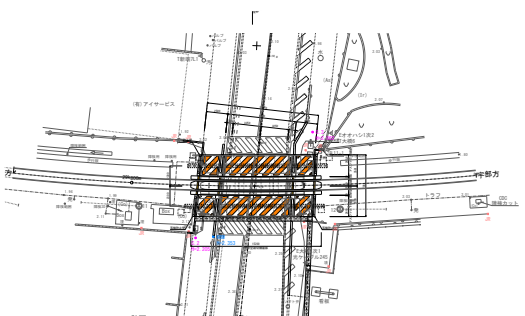
対策図・完了写真		対策実施の状況				R4年1月末時点

進捗	協議会の設置状況	改良計画書の作成年度	事業化年度	工事着手年度	
	対策完了	-	R2	R1	R2	
	対策内容					
	<ul style="list-style-type: none"> 踏切幅員 (R1~R3) 路面標示実施 (H22) 障害物検知装置 (H24) 遮断不良検出器 (H28) 					
	事業完了年度	対策の効果等				
	R3					
除却年度	-					
-

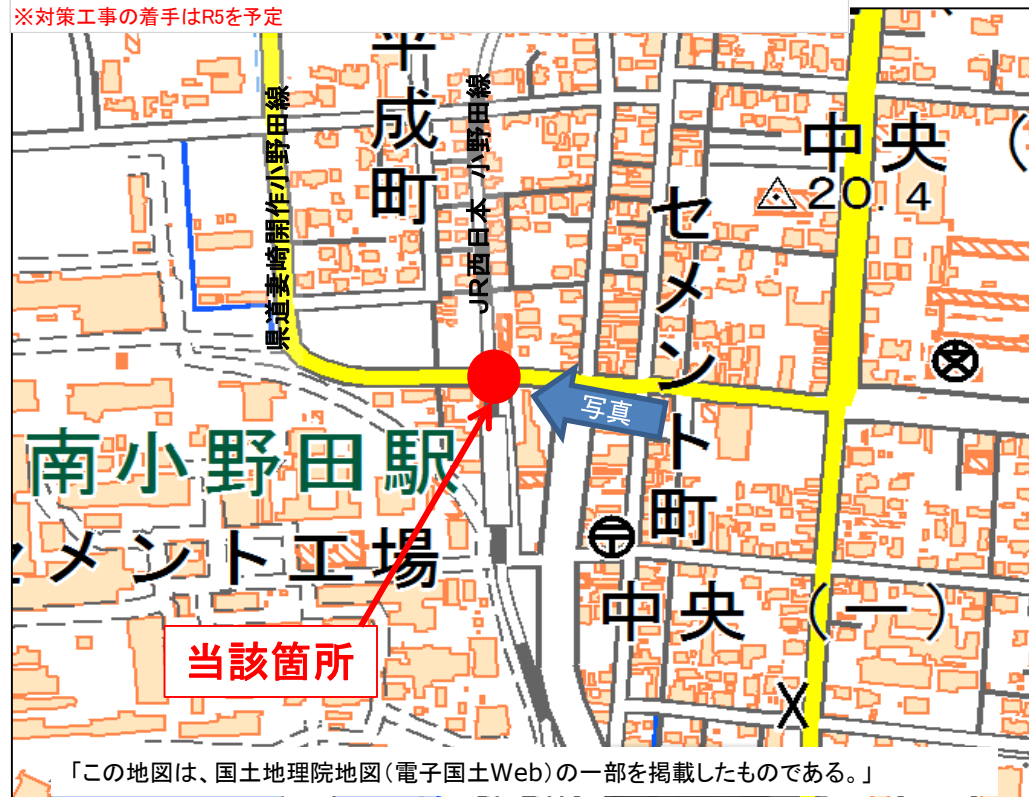
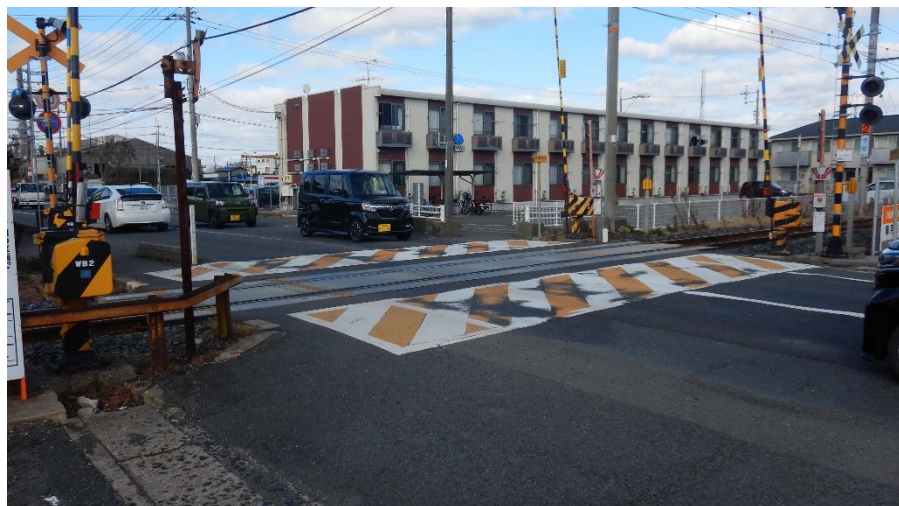
セメント町踏切 (山口県山陽小野田市)

■想定している改良の方法: 構造改良(歩道設置、車道拡幅)

(踏切道の課題)

- ・当該道路は、自動車交通量が多く(10,118台/日)、歩道がないため、安全な通行に支障をきたしている。
- また、当該道路は通学路交通安全プログラムの危険箇所へ指定されており、児童の安全性を確保するため、早期の整備が求められている。

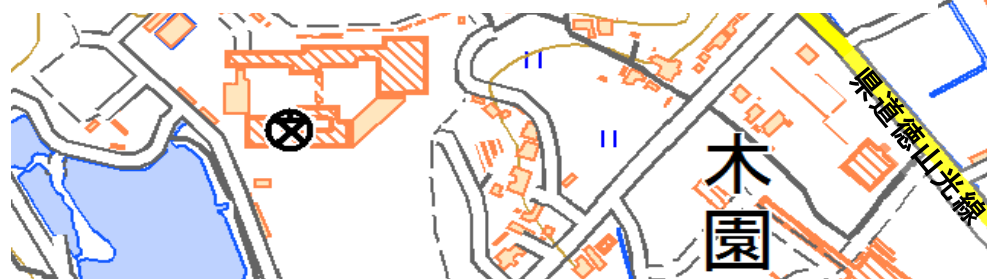
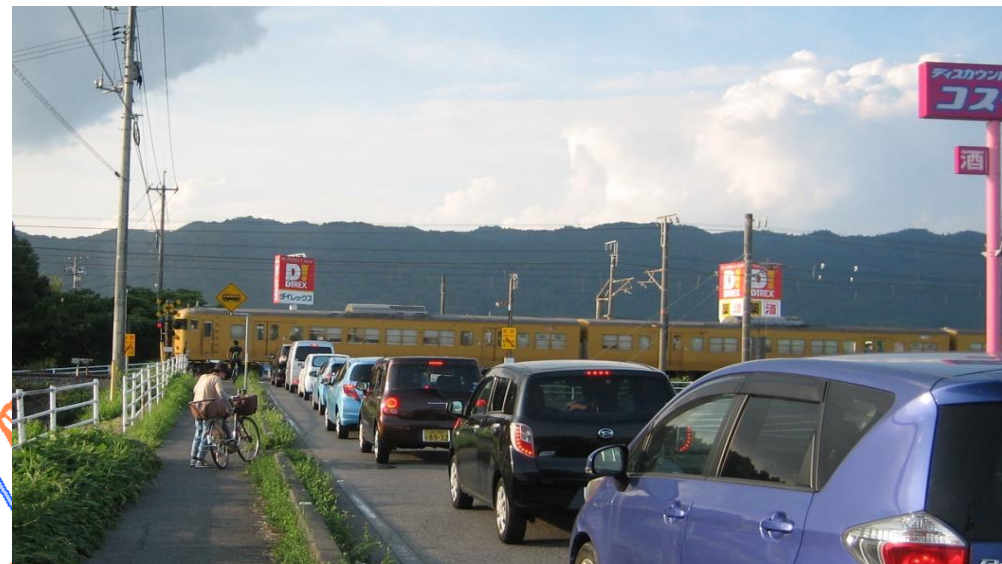
大方踏切（山口県光市）

■想定している改良の方法：立体交差化
 (踏切道の課題)

- ・当該踏切は、踏切自動車交通遮断量が16,267台/日あり、朝・夕を中心に激しい渋滞を引き起こしており、渋滞解消のために踏切除去が必要である。
- ・当該道路は通学路として指定されているが、現道が片側歩道で幅員も狭小のため、安全な通行に支障をきたしている。
 また、通学路交通安全プログラムの危険箇所へ指定されており、児童の安全性を確保するため、早期の整備が求められている。
