### (3)老朽化対策とは

## ② 老朽化のメカニズム

### ◆架設後50年以上が経過し架け替えに至った事例

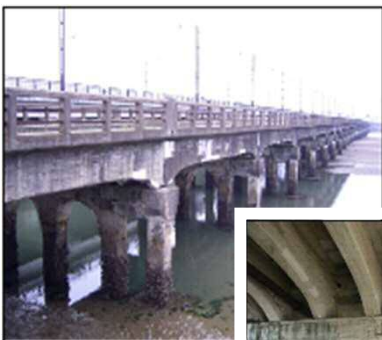
#### 国道190号 厚東川大橋(山口県宇部市藤曲)

- ・1935年建設 (コンクリート橋)
- ・塩害による主桁、下部工の損傷が激しいため、1997年に架け替え (経年数62年)

厚東川大橋や新寿橋では、老朽化対策と耐震性向上のため、大規模な架け替え工事を行いました。

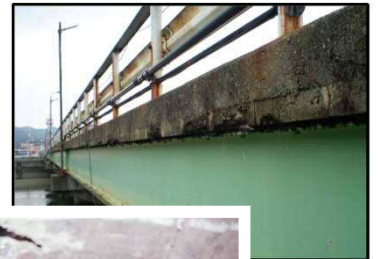
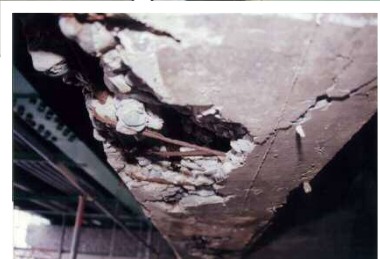
#### 国道188号 新寿橋(山口県岩国市川下町)

- ・1953年建設 (コンクリート橋+鋼橋)
- ・主桁、下部工の損傷が激しいため、2012年に架け替え (経年数54年)
