志戸坂峠防災の整備効果

志戸坂峠防災

志戸坂峠防災の概要

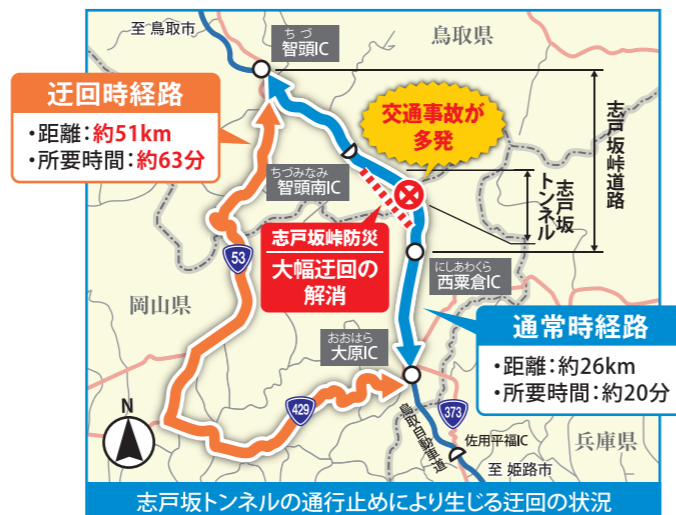
志戸坂峠道路(坂根～駒帰)では、冬季のスタックや交通事故により通行止めが発生しており、周辺に代替路が存在しないため、大幅な迂回が生じています。

志戸坂峠防災の整備により、当該道路が代替路として機能することで大幅な迂回が解消し、道路の信頼性向上に寄与します。

出典: H27全国道路・街路交通情勢調査 ※所要時間算出の速度は、混雑時旅行速度を活用
