アオコの連続処理システム
- 収集・採取・処理の一体化 -

所属名：佐伯建設工業株式会社
発表者：濱田 龍寿

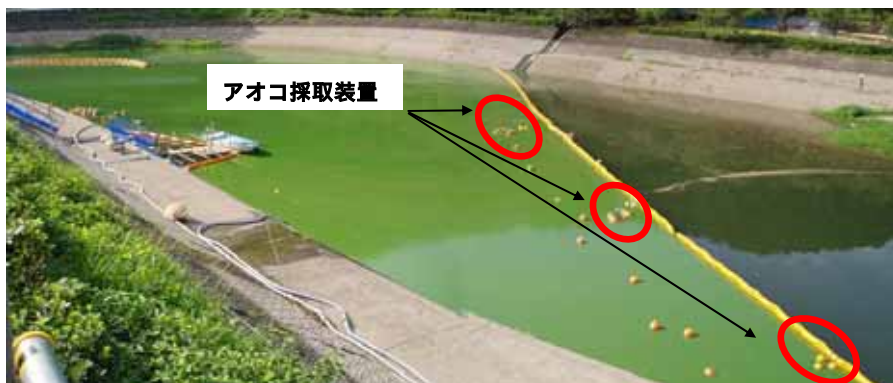
写真-2 アオコ収集採取状況

の水深が深すぎると装置の吸引影響面積が小さくなり，浅すぎるとエアを吸引しポンプが停止する．本施工では水深 30 mm が，効率的な深さであった．写真-2 にアオコ収集採取状況を示す．

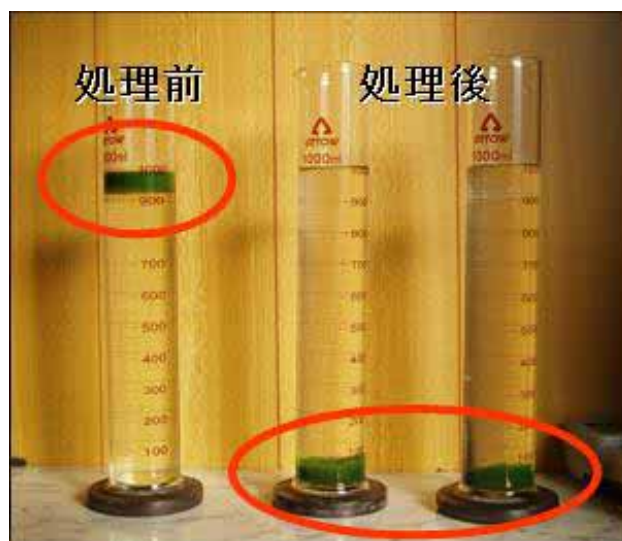
写真-3 沈降確認

藍藻の沈降度合いは、目視により確認した。なお、比較のために原水も同時に行った。沈降状態を写真-3 に示す。処理前の原水ではアオコが水面近くに滞留しているのに対し、処理後はアオコが沈降していることが確認できる。なお、沈降したアオコが再浮上しないことも確認できた。
