アルカリ骨材反応により劣化した コンクリート構造物の補修工法 ～ ASR リチウム工法～

所属名：極東工業株式会社
技術本部技術部
発表者：三原 孝文

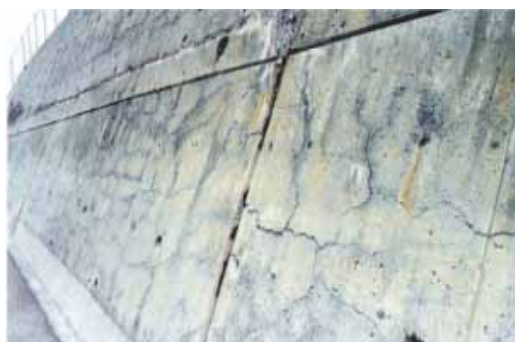
写真-1 亀甲状のひび割れ

(鉄筋量の少ない構造物では亀甲状写真-1 となり鉄筋や P C 鋼材等で膨張が拘束されている構造物では拘束 (主鋼材) 方向に沿ってひび割れが生じる写真-2。)

写真-2 鋼材に沿ったひび割れ

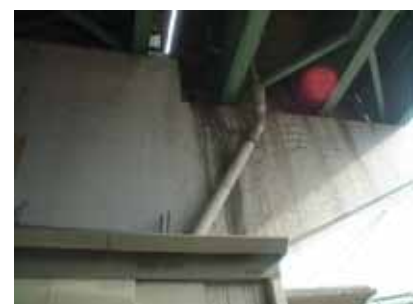
写真-4 ひび割れ状況

対象構造物には、ASR による特徴的な劣化が確認された。劣化状況は、コンクリート表面に亀甲状のひび割れが見られるほか、劣化の著しい箇所では、鉄筋の破断も確認された。（写真-4，5）

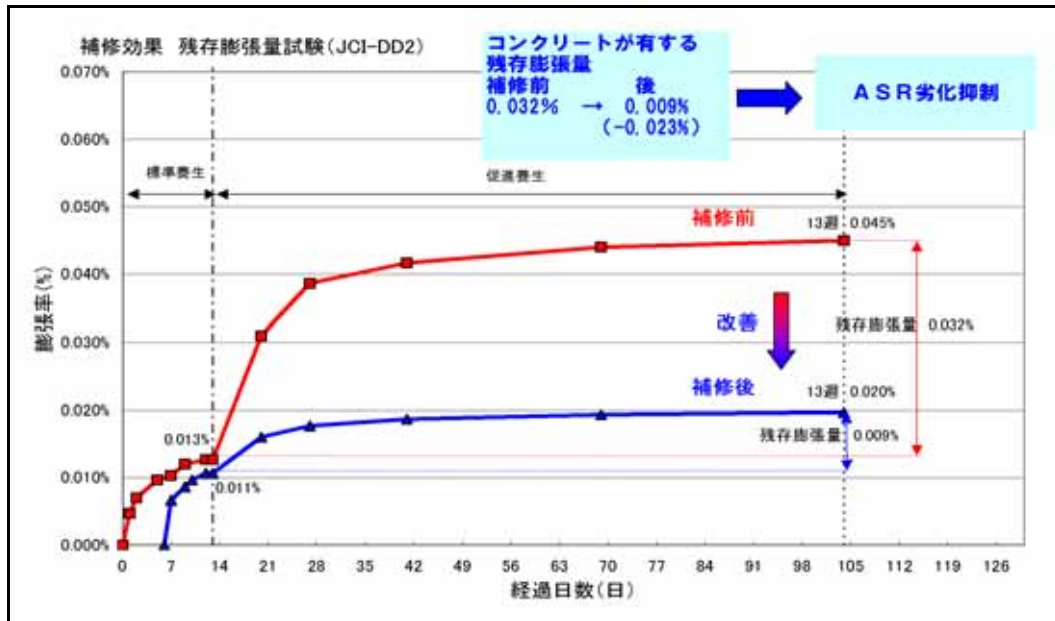
表-1 残存膨張量試験結果

施工完了後において効果の検証を実施した。検証内容として、本工法の目的であるASR抑制効果を確認した。確認方法としては、施工前・後に採取したコア（100×250mm）で促進養生試験を実施し、コンクリートが有する残存膨張量を比較した。この残存膨張量の低減量がASR抑制効果である。今回の効果検証結果を表-1に示す。

- ・ 今回の膨張量試験は、「JCI-DD2」による促進養生試験を実施した。
- ・ 施工前の残存膨張量が 0.032%であったのに対し施工後の残存膨張量は 0.009%に改善した。残存膨張量は-0.023%(-72%)の低減効果が確認された。
