# 開断面箱桁橋(神戸橋)の 撤去方法について(中間報告)

牛尾 正孝・竹江 仁・奥山 敏幸

中国地方整備局 松江国道事務所 工務課 (〒690-0017 松江市西津田2丁目6番28号) .

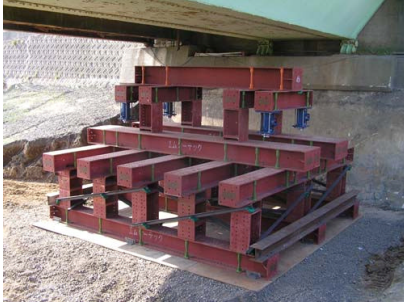
②仮受ベント設置 鋼材による桁受架台設置

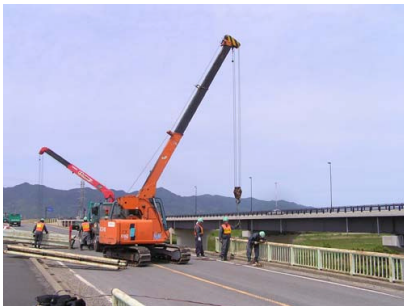
③鋼製高欄撤去 ガス切断→搬出

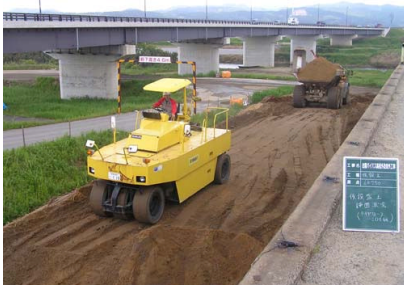
④仮設盛土 計画河床まで掘削し土砂を確保

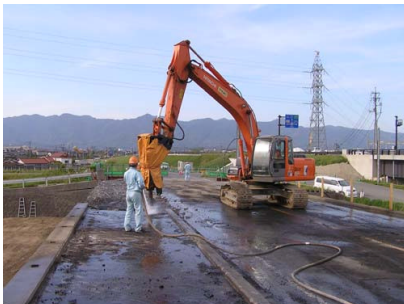
⑤歩道床版撤去 車道橋からブレーカーにより撤去

歩道部床版取壊しにおいては、ブレーカーにより施工を行ったが、施工時の騒音は大きくなく、近隣民家からの苦情も発生しなかった。しかし、車道部床版取壊しにおいては、箱桁の形状から取壊し時の騒音が太鼓効果で共鳴し苦情が発生したため、コンクリート破碎機に切り替えて施工を行った。

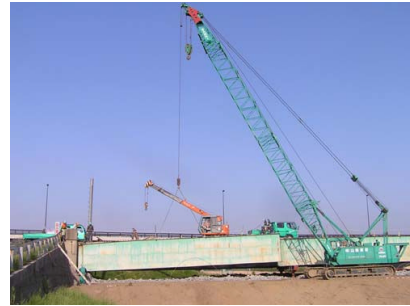
⑥歩道主桁撤去 ガス切断→クレーン吊降し

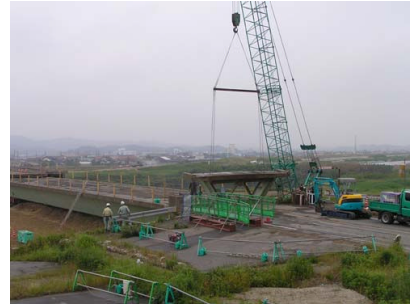
⑦車道両端主桁撤去 ガス切断→クレーン吊降し

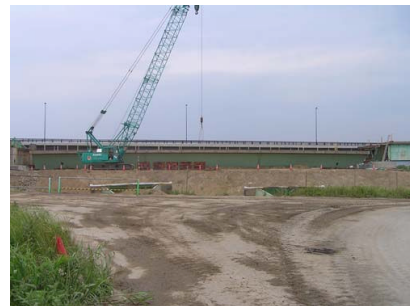
⑧ジャッキダウン 100tジャッキ8基により  
地上へ降下

- 1) 試験施工では、ジャッキダウンが1m程度であり、使用したジャッキのストロークは20cmであったが、本施工では仮設盛土を行わないためストロークの大きいジャッキを選定しなければならない。
- 2) 試験施工に要した日数は1径間で約1ヶ月半であり、本工事の工期は平成22年3月31日である。10月20日の出水期明けからの施工では下部工撤去を含めると間に合わないため、施工班の増員及び施工順序の組み直しが必要となる。また、出水期間中に出来る作業の洗い出しが必要となる。
- 3) 試験施工に要した費用について精査を行い、本施工の費用を算定する必要がある。

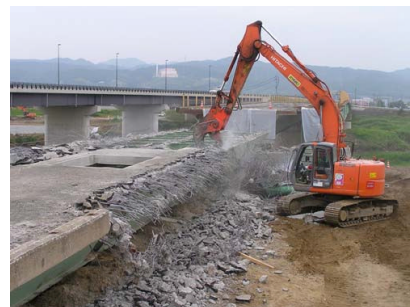
⑨車道床版撤去 ブレーカーにより撤去

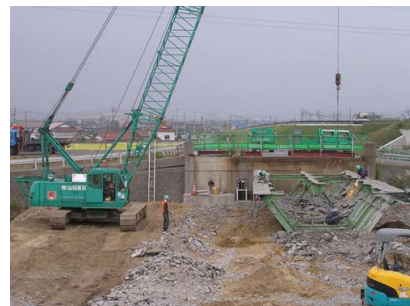
⑩主桁切断撤去 ガス切断

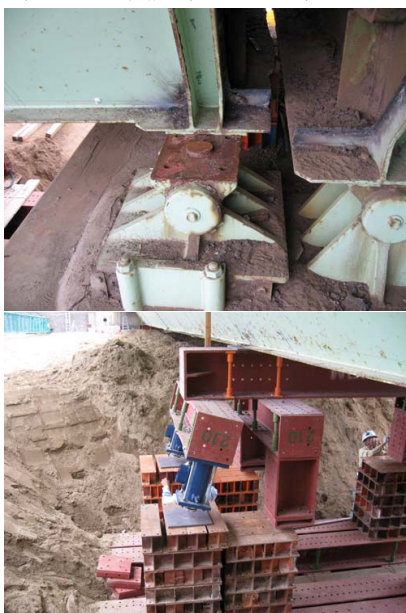
試験施工の実施手順⑦を行う際、主桁を支承から約20cm持ち上げベント及びジャッキの耐力を確認したところ、P1橋脚で水平力が働き上流側へ約33cmずれて、支承上へ主桁が落下した。

原因としては、橋受桁（H500）とジャッキを連結する桁受（H400）がしなり、ジャッキの揚力を均等に橋受桁へ伝達できず傾斜がつき水平力となった。

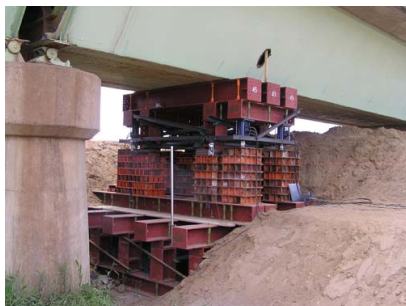
対応策として、橋受桁（H500）を2本追加し、剛性を高め桁受（H400）のしなりを防止するとともに、ジャッキ間にぶれ止めブレスを配置しジャッキのふらつきを防止した。
