木材チップを緩衝材に用いた 落石防護工の施工について

黒田 剛史¹

¹島根県 雲南県土整備事務所 (〒699-1396 雲南市木次町里方531-1)

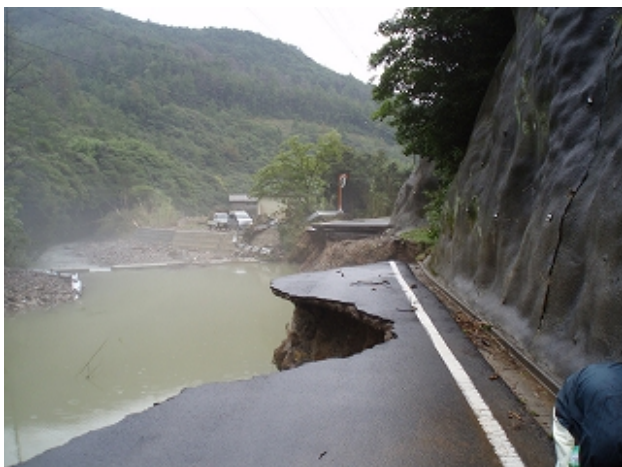
隠岐の島町では、過去にこのような非常に短時間での集中豪雨を受けたことがなかったため、道路が完全にえぐられている状況（写真-1）や土砂・立木が大量に流れ出し、島内各地で道路通行不能箇所が発生するなど（写真-2,3）島民の生活を麻痺させることとなりました。

写真-1 被災状況1

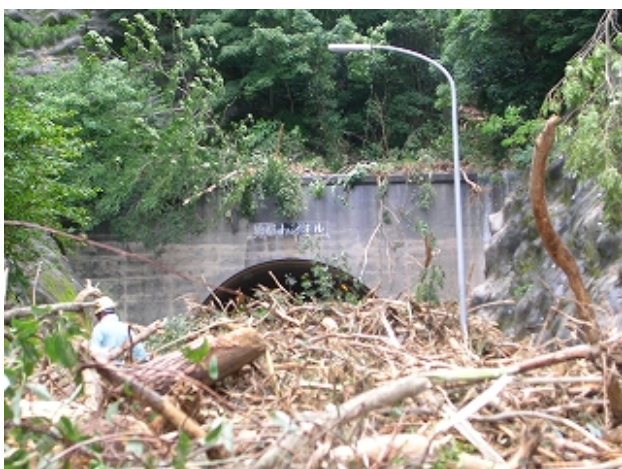
写真-2 被災状況2

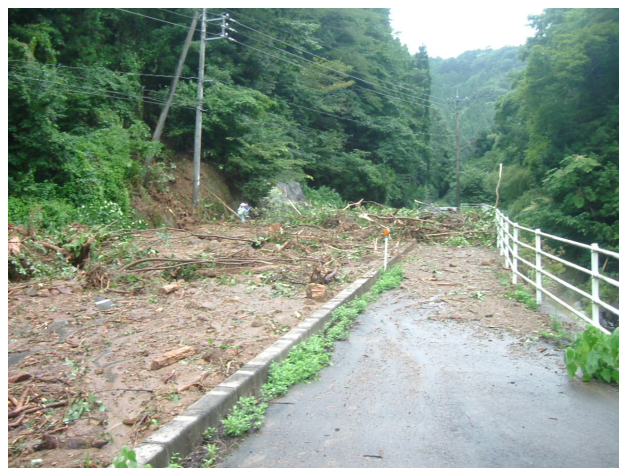
写真-3 被災状況3
