ICT を活用したコンクリートの施工・品質管理の見える化

¹日本国土開発（株） 土木事業本部

本報では、ICT の活用によるコンクリート打設時の充填状況と締固め状況、および打設後の強度発現状況の「見える化」を検討した現場実証実験（トンネル覆工 2 現場と一般の RC 構造物 1 現場）について述べる。

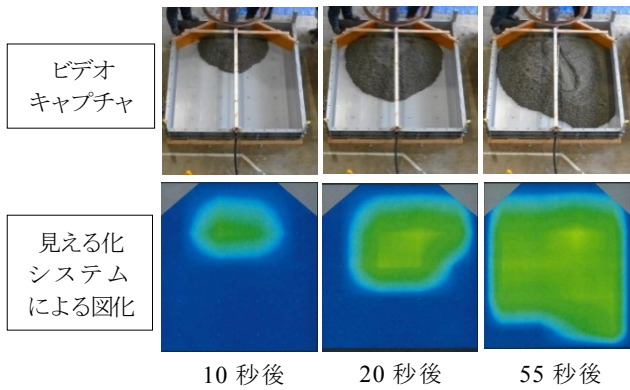
図-3 流動・充填状況の見える化に係る室内実験結果⁴⁾

- ① 型枠に設置したスマートセンサで、一般的な加速度計と同様、振動締固め時にコンクリートに作用する加速度が測定できる。また、そのZ方向加速度成分で、バイブレータからの距離が同じコンクリートに作用している加速度を安全側に評価できる（図-2）。
- ② 格子状に配置したスマートセンサの充填感知情報に基づく図化（見える化）の結果は、ビデオキャプチャ画面と比較的によく合致した（図-3）。締固め状況についても同様な結果が得られ、これらのことから、格子状に配置した複数のスマートセンサの格子点情報を処理することで、コンクリート打設時の充填状況や締固め状況を面的に把握できる可能性を見出した。
- ③ 複数のスマートセンサ情報をリアルタイムで処理し図化する手法（見える化システム）についても確認することができた。

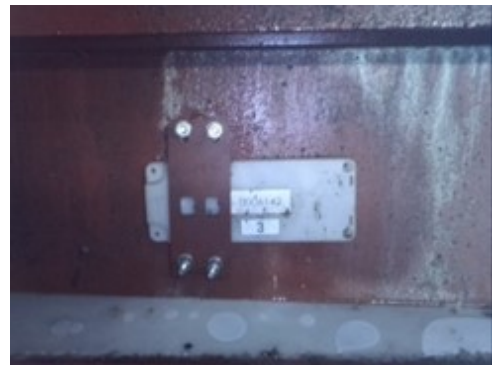
写真-1 スマートセンサ近景

図-4 および写真-1 に、Kトンネルのセントルにおけるスマートセンサの配置状況を示す。同図に示すように、スマートセンサ数は81個とし、アーチ部により多く配置する計画とした。

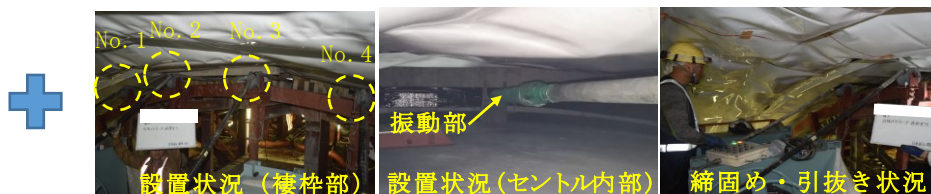
人力による締固め

引抜き式バイブレータ4本による締固め

写真-3 Fトンネルにおける覆工天端部の締固め手順

ここでは、引抜き式バイブレータが導入されていたFトンネルにおいて、天端部の締固め状況(写真-3参照)を見える化し、引抜き式バイブレータによる締固め効果を検証した結果を述べる。

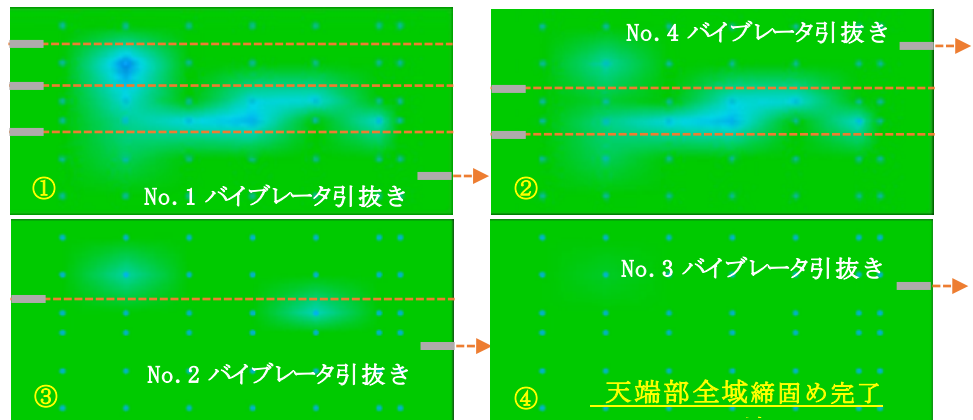
図-9 には、引抜き式バイブレータの作動に伴う天端部の締固め状況の変化を示す。4本配置した引抜き式バイブレータは、No.1→No.4→No.2→No.3の順序で1本ずつ引抜きながら締固めを行ったが、各バイブレータの引抜き・締固めにより、残存していた青色系領域が徐々に緑色に変化し、最終のNo.3バイブレータによる締固め後には、天端部の全領域で設定した基準締固めエネルギーを満たしたことが分かる。

図-9 引抜き式バイブレータを用いた締固めにより天端部の締固め不足が防止される状況

以上のように、引抜き式バイブレータは天端部の締固めに有効であることを、締固め状況の見える化によって確認することができた。
