LPデータを用いた道路防災危険箇所の抽出

基礎地盤コンサルタンツ株式会社 中国支社 地質技術部.

キーワード 道路防災点検,道路防災診断,レベル500航測LP,傾斜量図,危険箇所机上抽出

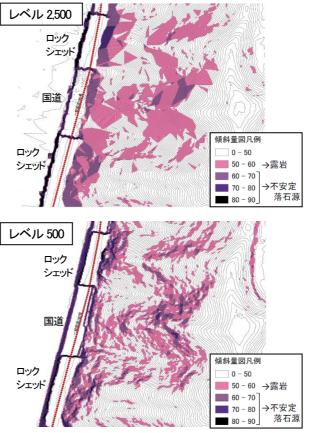
図-1 LPデータの精度による傾斜量図の表示の違い (60°以上が不安定落石源、コンターは1.0m間隔)

結果として、傾斜量図を用いて不安定落石源を抽出する際の閾値としては傾斜60°が適するとの結論を得た.レベル500のLPデータを用いて作成した傾斜量図の場合、傾斜60°を閾値とした場合の空振り率は15%、見逃し率は3%と実務に十分に適用しうるレベルであった(国道約23 km区間での試行結果²⁾).一方でレベル2,500のLPデータの場合は、現地で露頭を探す目安として使用できる程度であり、不安定落石源の机上抽出には精度が不足するという結果となった(図-1).

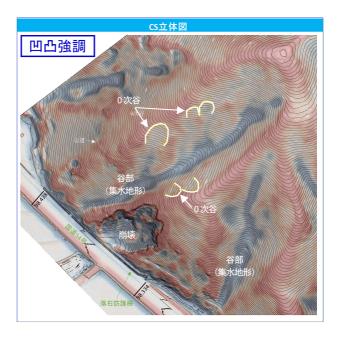
図-3 CS立体図による水の集積箇所抽出事例

ここで、CS立体図とは長野県林業総合センターにより考案された微地形表現図で、曲率と傾斜量の重合により凹凸の度合いを寒暖色で強調表示した図面である⁴. 斜面崩壊やすべりは水が集積する箇所で発生するが、LPデータをCS立体図に加工することで、0次谷や湧水箇所、ガリー浸食等の斜面中で水の集積する地形情報を抽出可能とした(図-3).

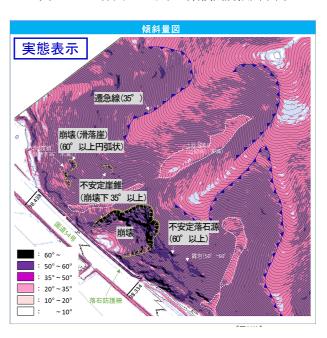
図-4 傾斜量図による危険箇所抽出事例(図-3同地点)

傾斜量図に関しては、前回報告と同様に傾斜量に応じた6段階表記を基本とした(図4). また、落石と岩盤崩壊リスクが顕著な斜面に対しては、傾斜50°以上の急傾斜箇所に着目(50°以上を着色)した傾斜量図も併せて作成した(図-5参照).

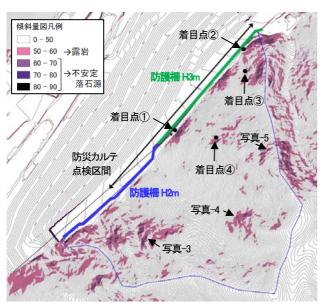
着目点③付近の拡大図

着目点④付近の拡大図

図-5 防災重点診断箇所の傾斜量図 (50°以上を着色, コンターは1.0m間隔)

図-5に、防災重点診断箇所の傾斜量図(50°以上着色)を示す。ここで、傾斜50~60°は露岩が想定される斜面5°、傾斜60°以上は不安定落石源の想定分布域とした。図中の黒丸印4箇所は防災カルテ点検による着目点であり、着目点①,②は防護柵背後の新規落石の有無、着目点③,④は上部斜面中の落石源の動きが監視されている。図-5をみると、不安定落石源とされる着目点③,④とも、

"傾斜50°以上の露岩中に存在する傾斜60°以上の不安定範囲"として机上抽出された.また,防災カルテ点検の着目点以外にも,不安定落石源として抽出される箇所が点検区間の上部斜面や点検区間外で多数存在した.現地踏査の結果,これら各地点にはそのすべてに不安定落石源が存在することを確認した(写真-3,写真-4,写真-5に代表写真を示す).これらはいずれも,高さが1.0mを超える規模の岩塊であった.また,傾斜60°を超える中でも傾斜量が90°に向かって急峻となるほど,不安定化の度合いを増す状況を確認した.

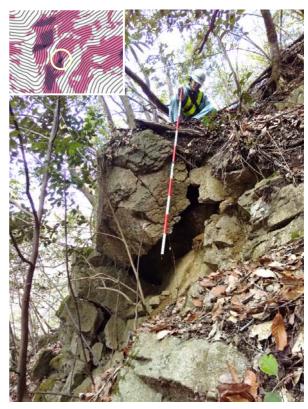
写真-3 不安定落石源(H2.2×1.4×1.0m)傾斜70-80°

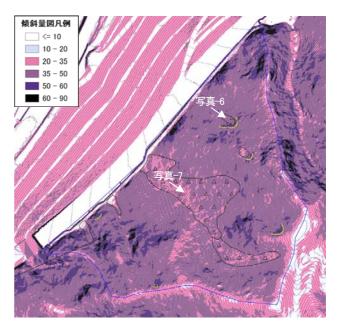
図-6 防災重点診断箇所の傾斜量図 (6段階着色)

次に、図-6に示すように6段階に着色した傾斜量図を作成し、落石・岩盤崩壊以外の災害形態に関する危険箇所の机上抽出を行った。ここで、傾斜35°は土砂(礫混じり土)の安定勾配の目安であり(道路土工-斜面安定工指針など)、斜面中に滞留する崖錐・転石群の安定度を予測するための閾値とした。また、10°と20°は地すべりや土石流等の危険箇所を抽出する際に用いた閾値であるが、当該斜面には該当する災害要素は抽出されなかった。

結果として、円弧状の滑落崖(傾斜60°以上)を目安にその直下で傾斜35°以上の斜面を不安定崖錐・転石群、傾斜35°未満の場合は安定した崖錐・転石群として机上抽出した. 現地において前者は非常に不安定な転石群、後者は苔生して噛み合った(再滑動し難い)安定した転石群として確認できた(写真-6,写真-7).

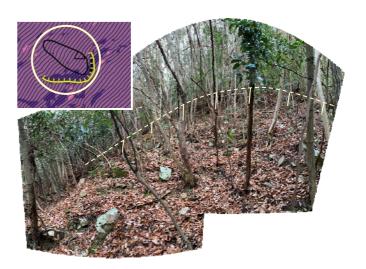
写真-6 崩壊部滑落崖下の不安定崖錐・転石群 (傾斜35-50°の斜面中に不安定転石が散在)

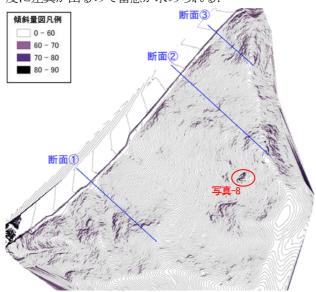
図-7 UAV-LPデータによる傾斜量図 (60°以上着色)

最後に,道路防災診断業務内で撮影したUAV-LPデータ (精度600点/m2,0.25mメッシュ)から傾斜量図を作成し (傾斜60°以上着色),レベル500航測データによる危険箇所抽出とどの程度の差異があるかを検証した (図-7). 結果として,レベル500による不安定落石源抽出結果 (図-5)とUAV-LPによる抽出結果は多くの地点で同様の結果が得られた.ただし,谷地形内で広葉樹が密に繁茂する範囲においては,レベル500航測データでは大規模露頭でも見え難い箇所があった (写真-7).

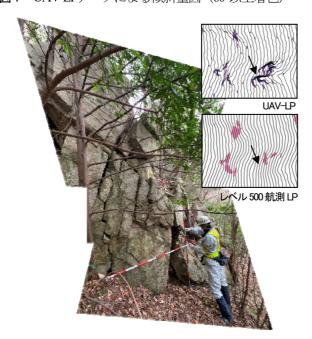
写真-8 谷部広葉樹繁茂下の露頭状況(図-7赤丸部)

以上のように、レベル500航測データは道路防災点検 箇所の危険箇所抽出に対して必要十分なデータ精度とい える. その中で、谷部で広葉樹が密なエリアでは抽出精 度に差異が出るので留意が求められる.

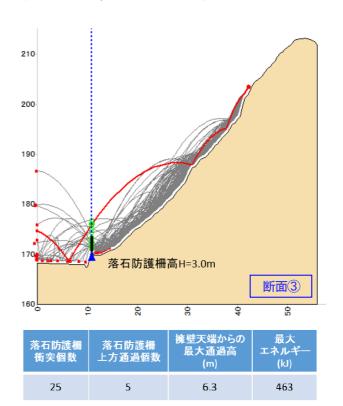
図-8 LPデータを活用した落石シミュレーション (**図-**7の断面③)

なお、LPデータは三次元点群座標として得られるため、任意の断面図作成も容易である。ここでは、主要な落石源のある3断面を選定して落石シミュレーションに供した(図-8). 結果、いずれの断面においても防護柵の高さ・捕捉エネルギーとも不足しており、対策が必要であることを示す裏付けとなった。また、防災重点診断の際には、3Dプリンターで作成した落石危険斜面の実体モデルによる説明を行うことで、危険箇所に対する既存対策状況等の診断のポイントを全員で共有できた(図-9). いずれも、LPデータの活用利点である.
