# 河川堤防のパイピング対策の 健全性評価手法の研究

山口大学 大学院 創成科学研究科  
准教授 森啓年

*keywords: 河川堤防, パイピング, 対策工法, 維持管理*

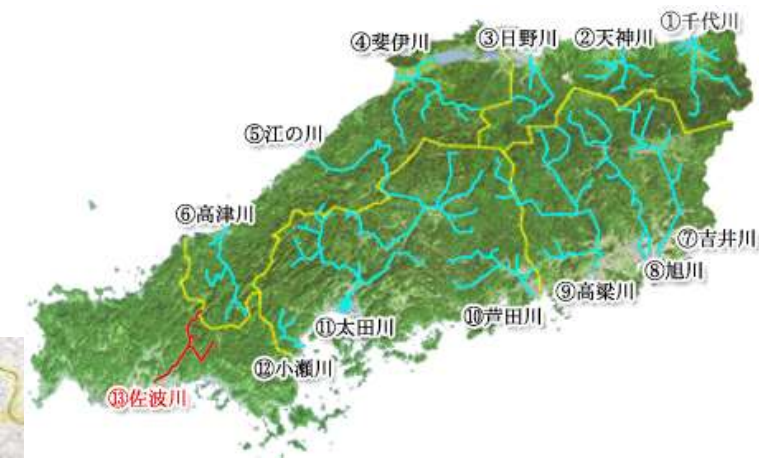
山口市徳地堀地区の佐波川左岸では、  
**パイピング**に対する安全性を満足していない区間が存在

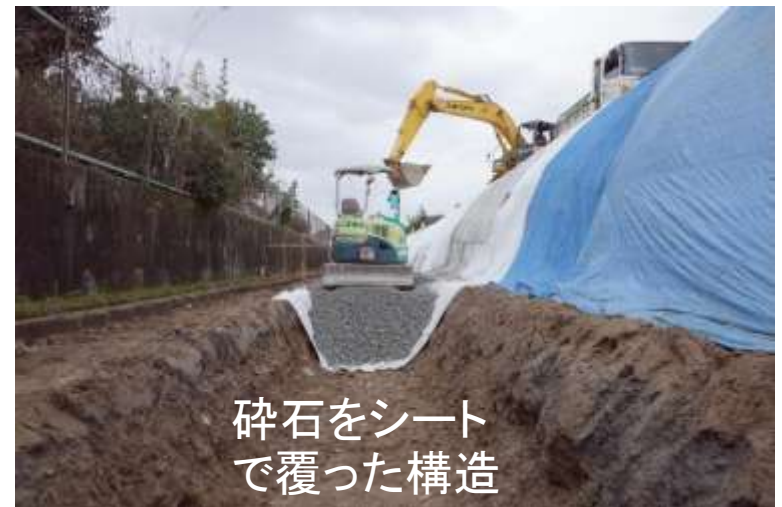
地下水の流動を妨げない  
堤内基盤排水工法を利用

新工法であり、対策効果のモニタリングの実施が必要

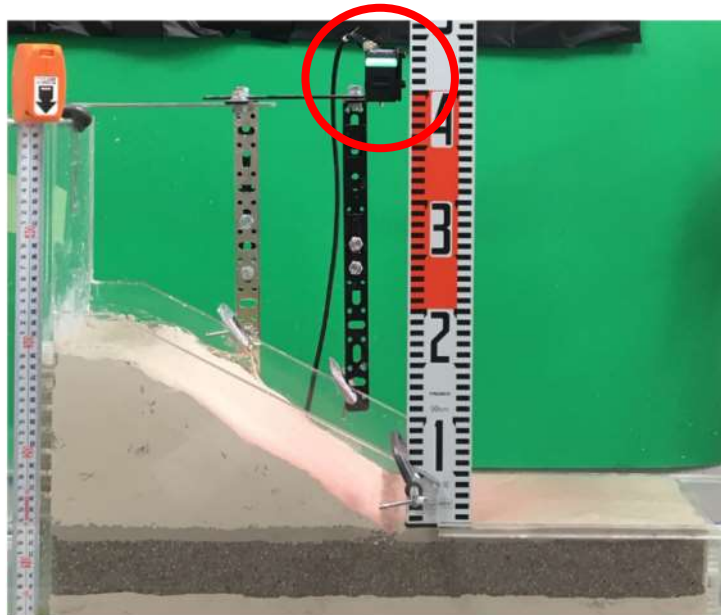
# 実験観測(レーザー距離計, マノメータ)

- ・圧力水頭  
→ マノメータ
- ・法尻周辺の変形  
→ ビデオカメラ
- レーザー距離計

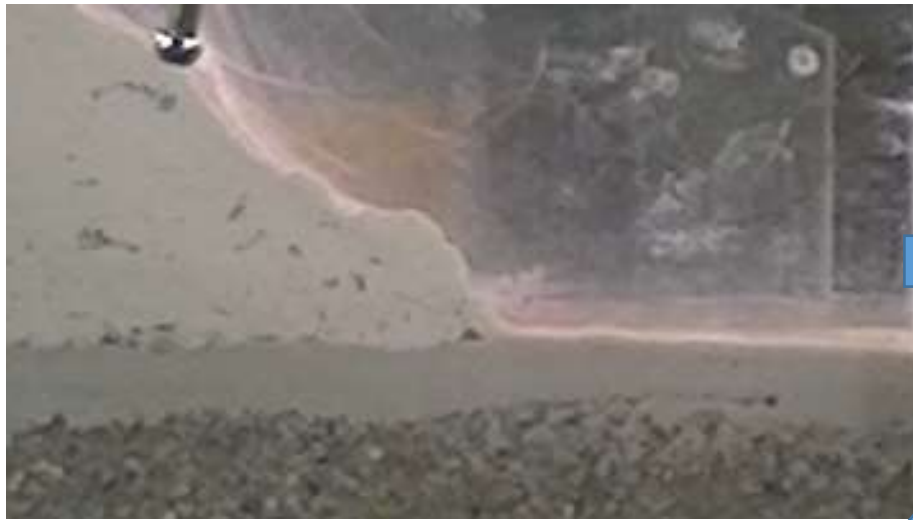
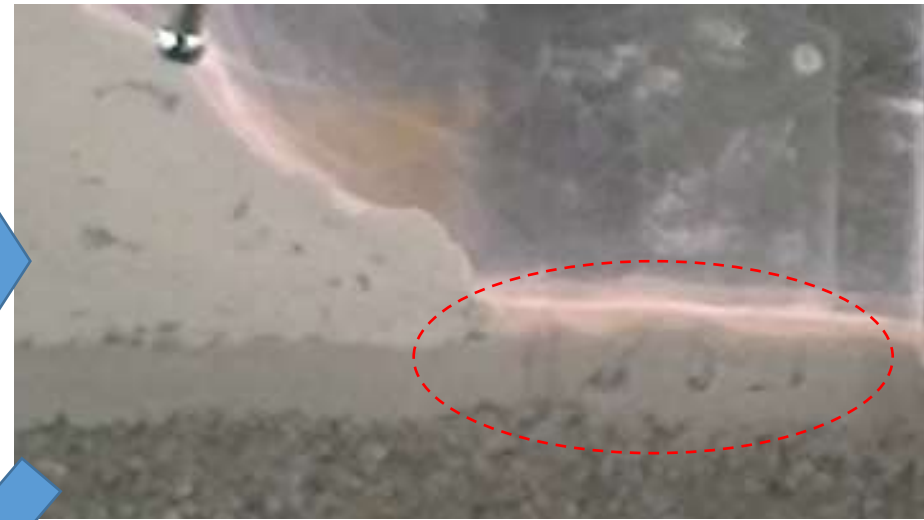
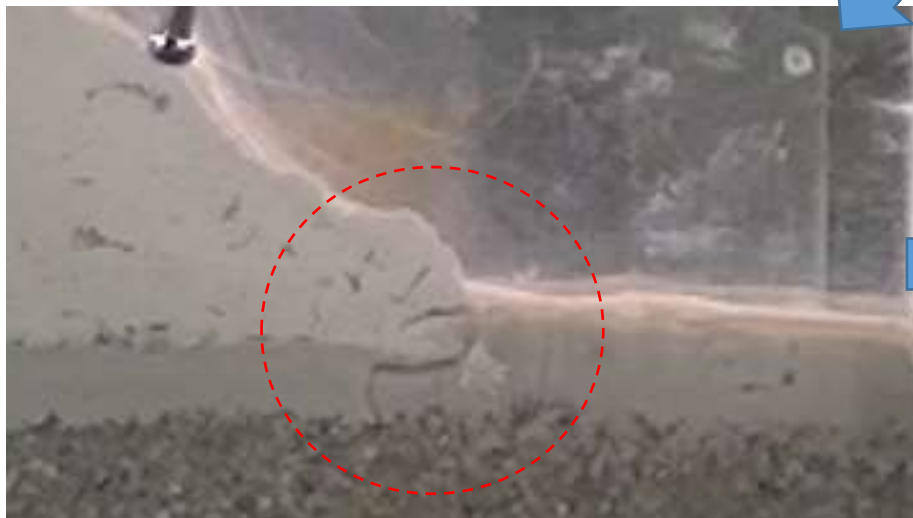
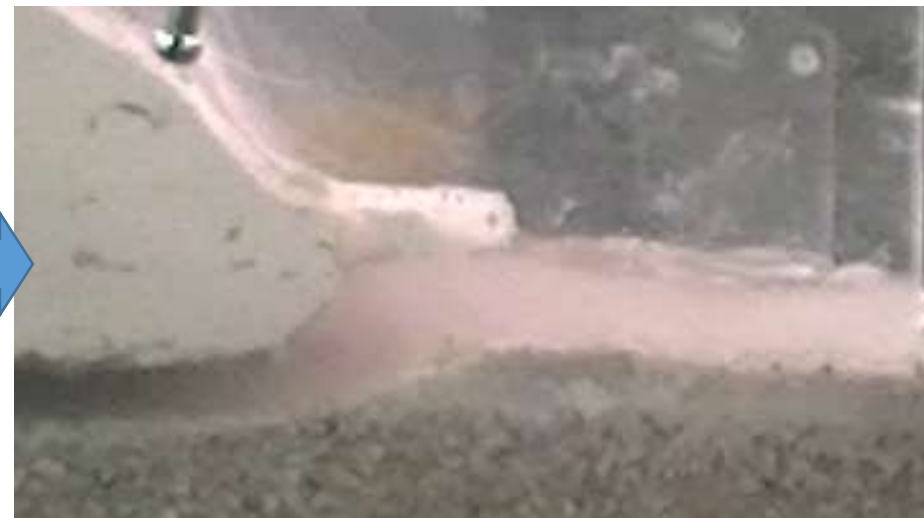
# 実験結果(ケース1(対策工無))

・ 実験開始

・ 180s, 噴砂発生

・ 240s, 水みち発生

・ 480s, パイピング発生

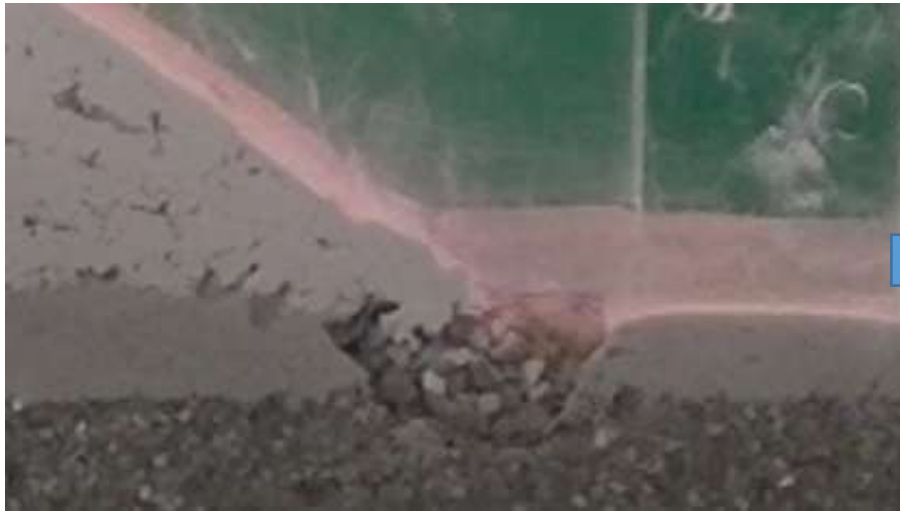
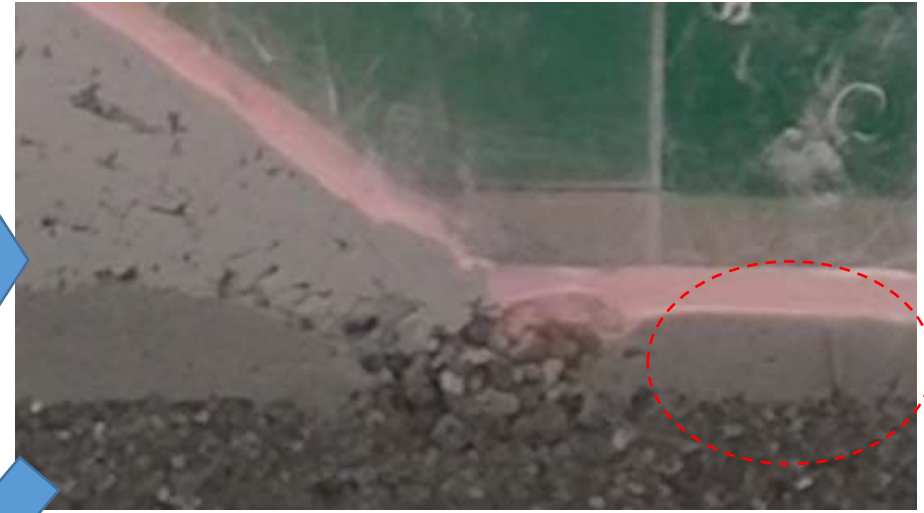
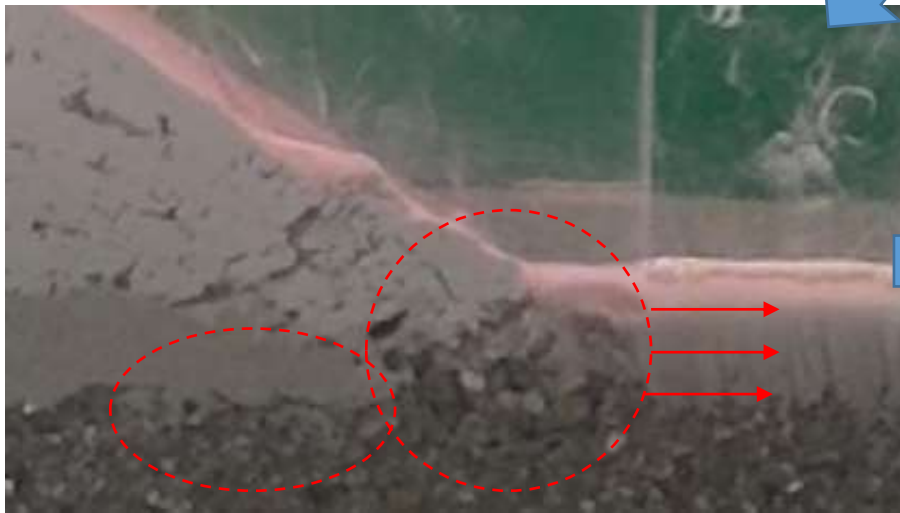
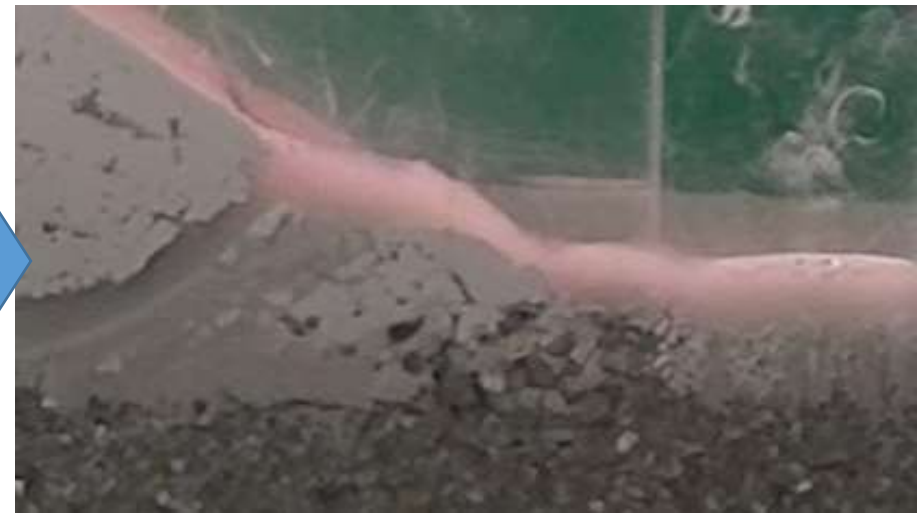
# 実験結果(ケース2(対策工有(シート健全)))

・ 実験開始

・ 510s, 噴砂発生

・ 810s, 水みち発生, 対策工の移動

・ 840s, パイピング発生

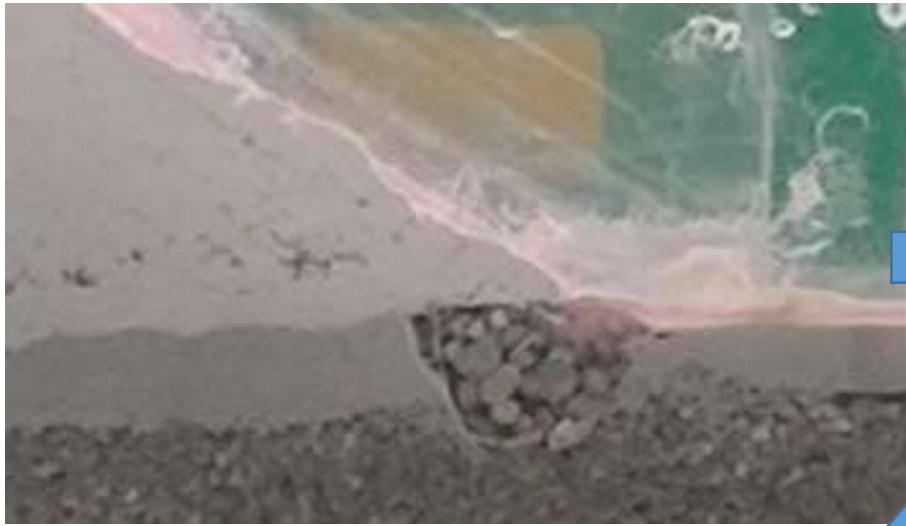
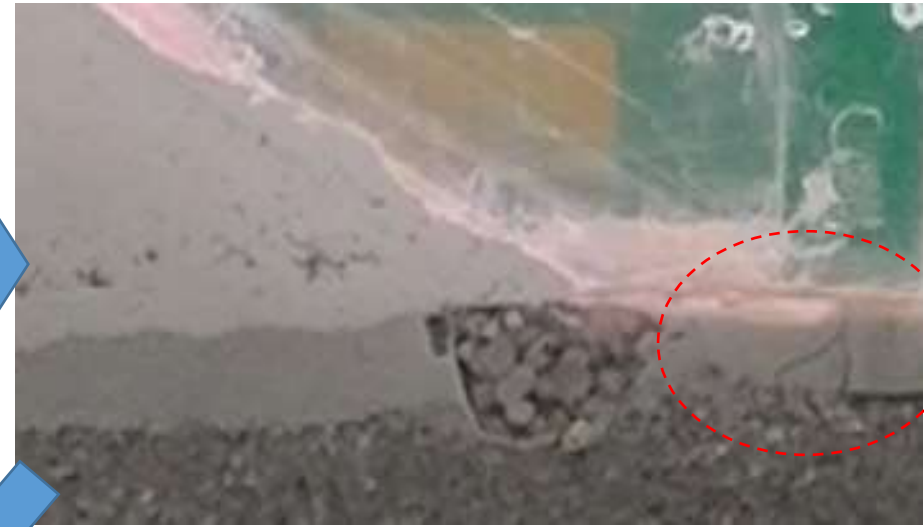
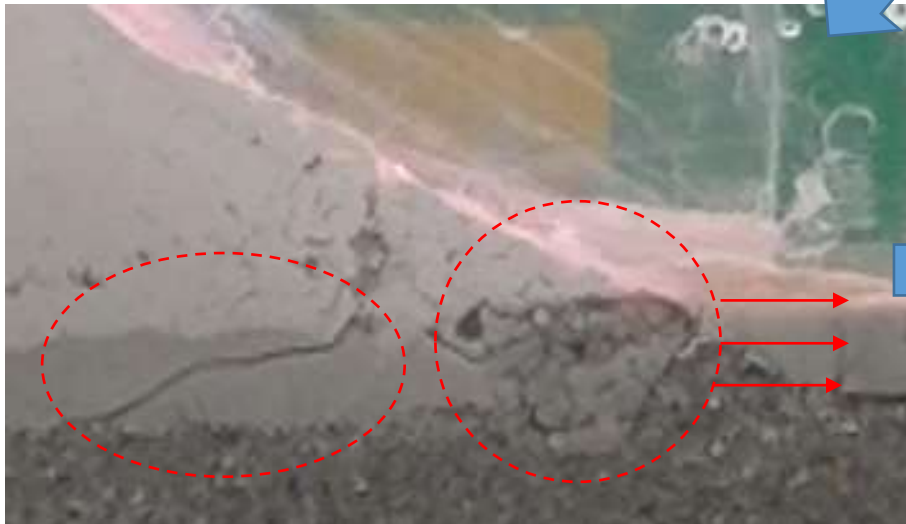
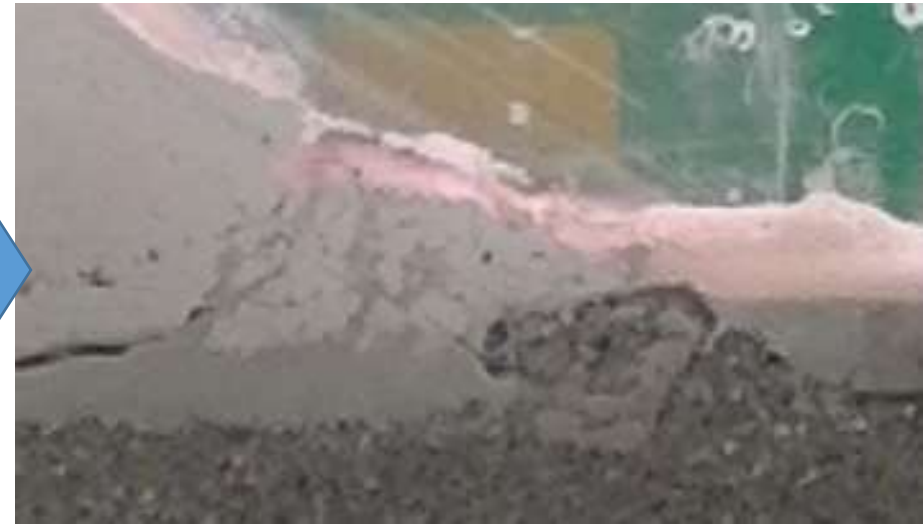
# 実験結果(ケース3(対策工有(シート目詰まり)))

・ 実験開始

・ 330s, 噴砂発生

・ 810s, 水みち発生, 対策工の移動

・ 840s, パイピング発生

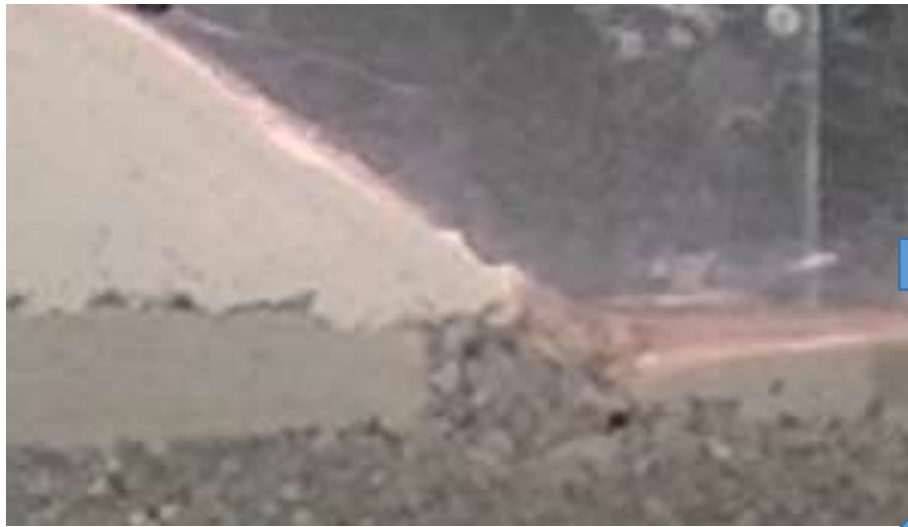
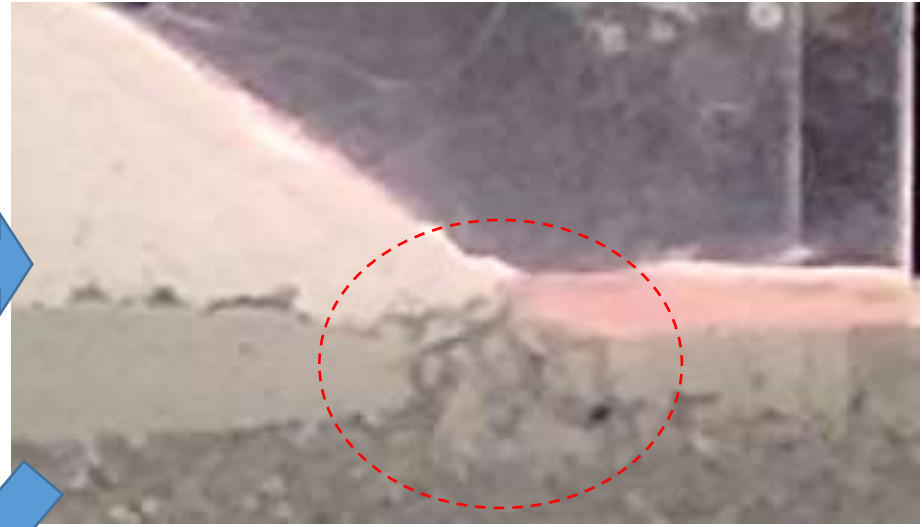
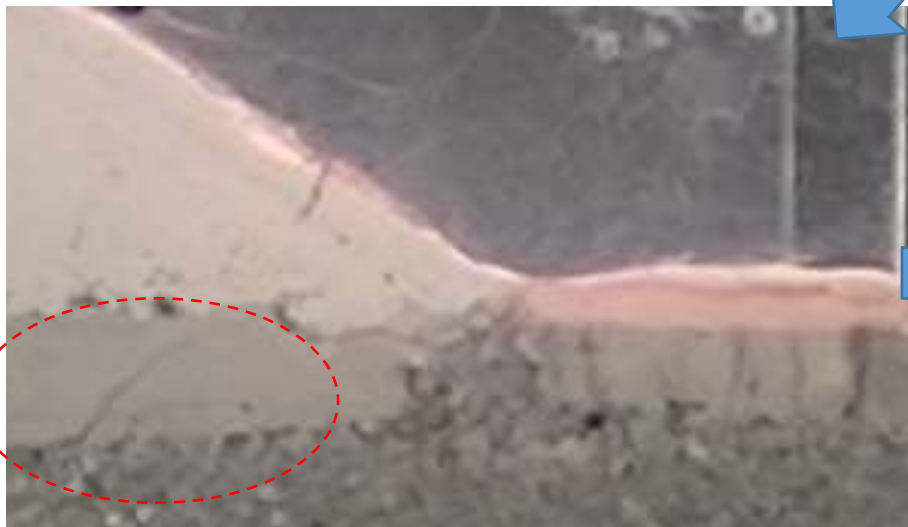
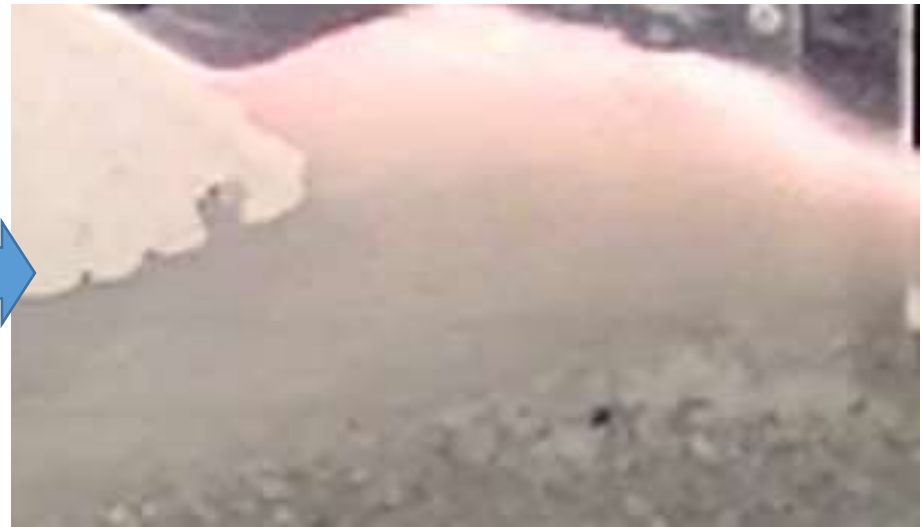
# 実験結果(ケース4(対策工有(シート無)))

・ 実験開始

・ 480s, 噴砂発生, 対策工内に9号が流入

・ 840s, 水みち発生

・ 900s, パイピング発生

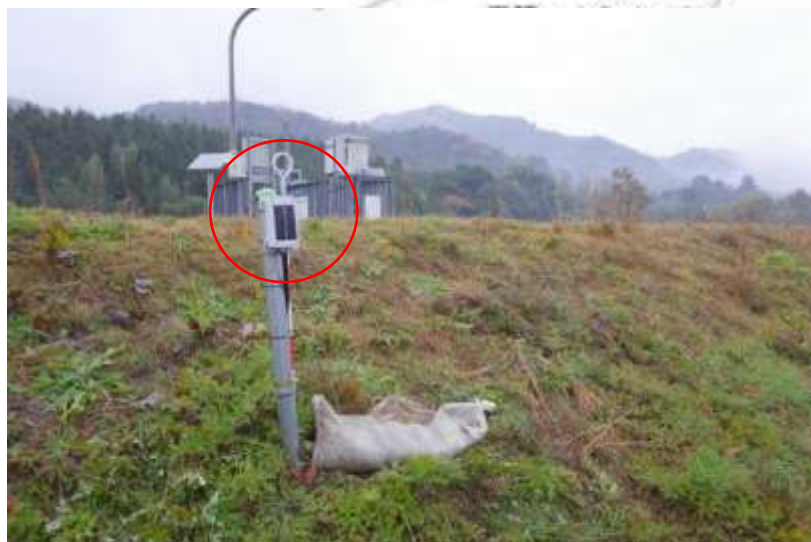
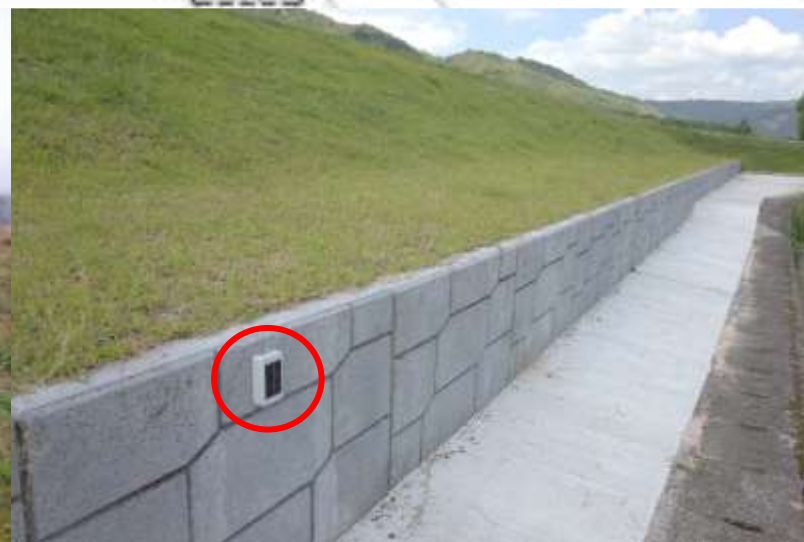
# センサー設置方法

- ・配線, 電源不要
- ・低コスト
- ・設置, 維持管理が容易

ワイヤレス傾斜計

ロッドポール

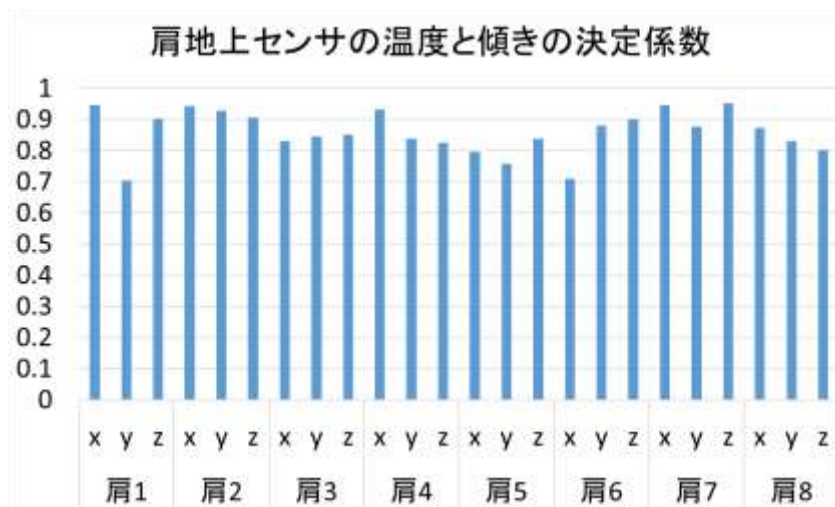
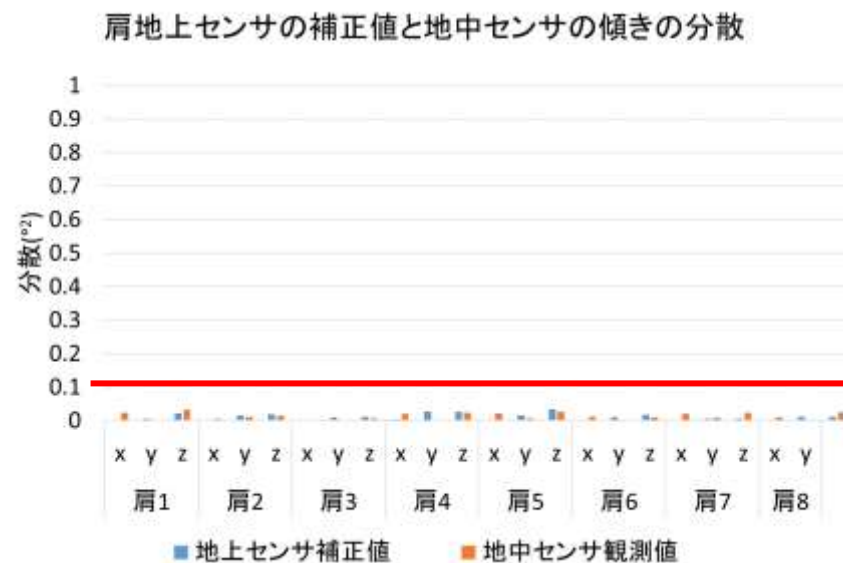
# センサー観測値の補正

## 他のセンサーについても同様の傾向

- 簡易な温度補正により, ある程度の精度を確保可能
