# UAVを活用した砂防施設及び溪流の点検手法の検討について

熊本 勝史<sup>1</sup>

<sup>1</sup>国土交通省 中国地方整備局 広島西部山系砂防事務所 調査課長

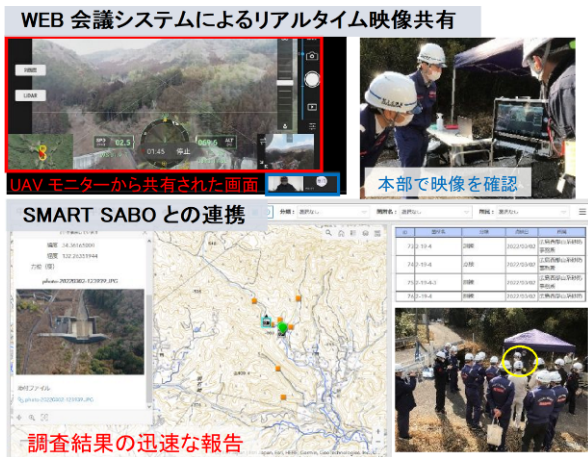
図- 11 UAVを用いた調査の迅速な報告と状況共有

調査結果について、WEB 会議システムを活用した調査映像のリアルタイム配信や SMART SABO との連携試行を行い、迅速な情報伝達（図-11）が行えるかを確認した。また、自律飛行を行いながら撮影写真を解析処理し、リアルタイムでオルソ画像を作成する機能やリアルタイムで3次元点群データが取得できる機能を活用することで、迅速な現地状況の把握（図-12）を行うことが確認できた。

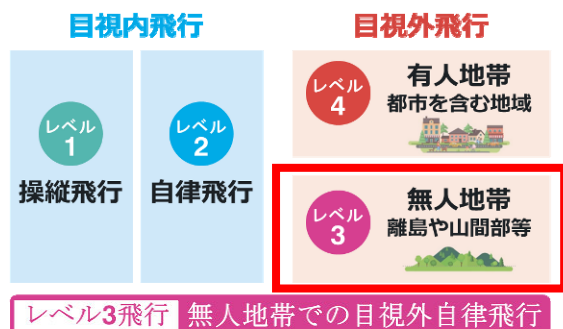
図- 13 UAV のレベル飛行形態

山間部で調査範囲が比較的広い宮内・明石地区（廿日市市）（図-14）での調査は、上流域が広く目視外飛行となり、補助者を配置してのUAV点検が難しい。そこで、調査範囲拡大のため、航空局へ「目視外補助者無し飛行（レベル3飛行）」の許可・承認申請を行い、承認を得た上で飛行（図-13）を行った。レベル3飛行の実施には、技術的・法令的な高いハードルをクリアする必要があるが、中国地方では防災事業初の試みであった。また、今後の都市部近郊での目視外飛行（レベル4飛行）実現に向けて、目視外飛行実施の際の許可・承認申請についての知見を得ることができた。
