温度ひび割れ制御対策の手引き（案） 巻末資料

1. 中国地方の課題

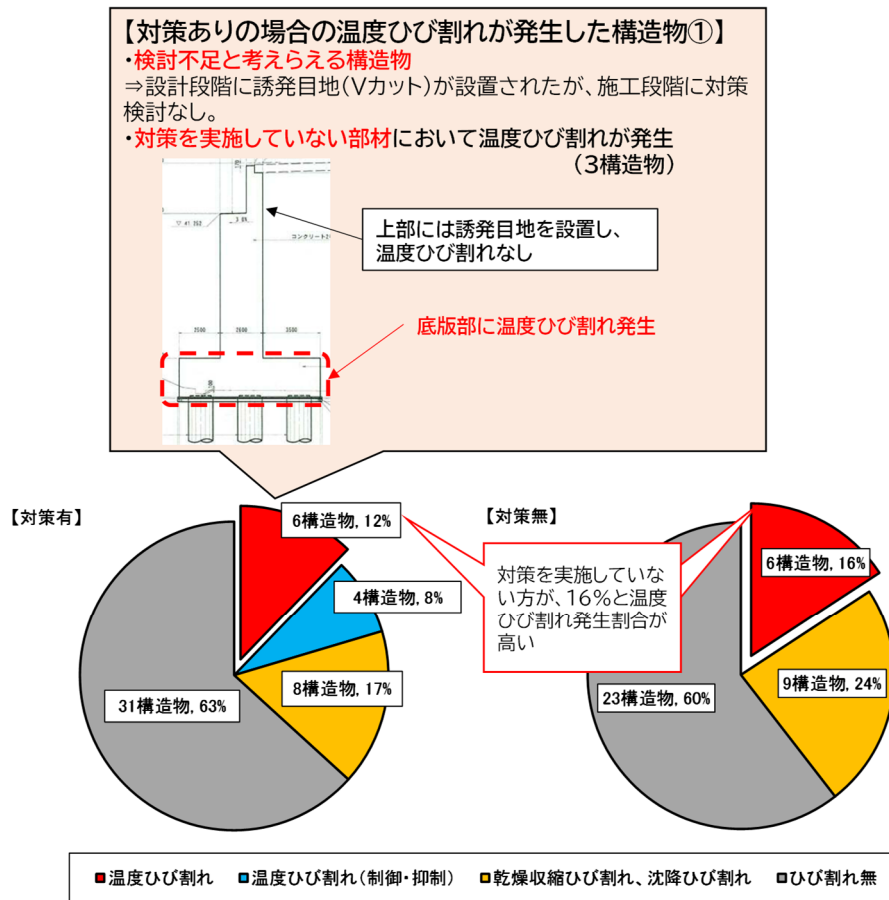
図 1.8 温度ひび割れ制御対策の有無および温度ひび割れの発生状況

- (4) 設計段階で照査していないコンクリート構造物で、温度ひび割れが発生している事例があり、設計段階における照査が重要である。

(5) 温度ひび割れ対策を実施していても、検討が不十分な事例がある。

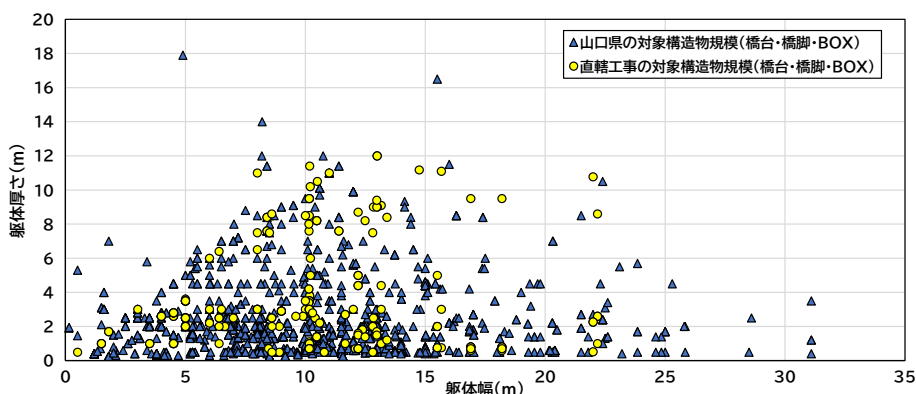
図 3.1 山口県と直轄工事の対象構造物規模の比較

山口県と中国地整の工事の違いについて、構造物規模（躯体厚さ、幅）に着目し、山口 DB 内のデータの傾向を確認した。
⇒山口県と直轄工事の構造物規模に大きな違いは見られない。

山口 DB を活用した実績による照査の適用にあたり、照査対象構造物が、山口 DB に蓄積されているデータの範囲内であるか確認する必要がある。図 3.1 より、既往の中国地整における直轄工事の対象構造物規模は概ね山口県の構造物規模と類似しているが、対象構造物規模が、山口 DB の構造物規模範囲から大きく外れる場合は、発注者と協議のうえ、温度応力解析等の適用を検討することが望ましい。

※山口県と中国地方の構造物規模（図 3.1）や地域性（図 3.2）について比較を行い、中国地方における山口 DB 適用の可能性は確認済み

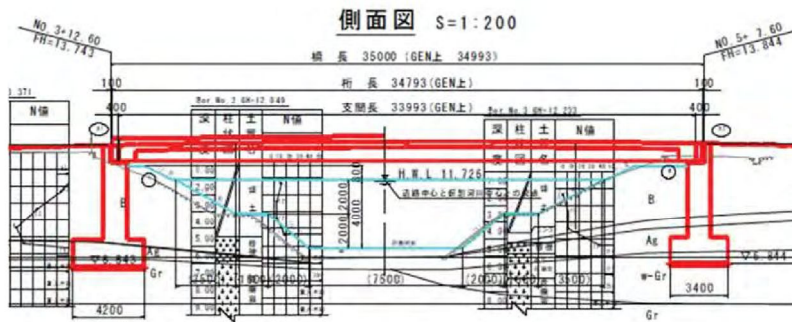
施工(設計)する構造物
打設時期	4月	
構造	構造物	橋台
	部位	胸壁
寸法	全高	1.1m
	リフト高	1.1m
	厚さ	0.40m
	幅	15.2m・23.2m
材料	補強材料	
	鉄筋比	0.68%

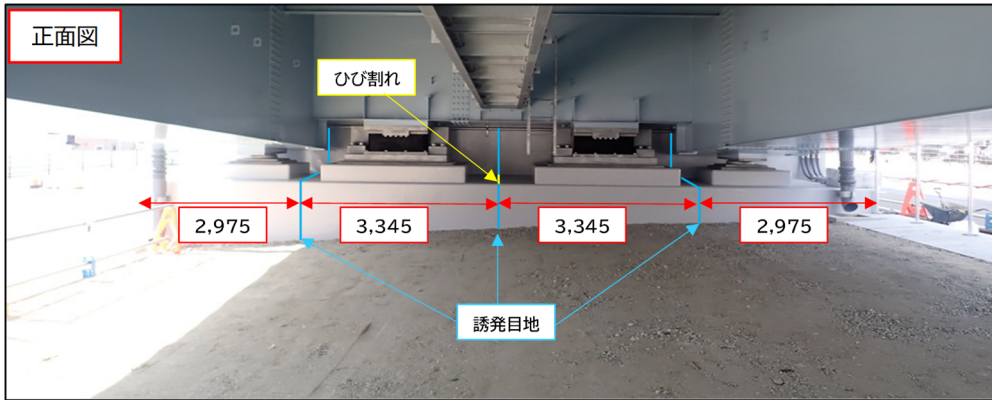
事例概要	誘発目地を設置し、ひび割れを目地内に誘発できた構造物		
工種	橋台工(豎壁:前面)	設置環境	塩害・腐食環境下
調査年月	2020年11月	追跡調査年月	2022年2月
打設年月(気温)	2020年9月(26℃)		
寸法	L=12.84m H=2.0m W=2.5m	配合	27-12-20BB(膨張材)
打込み量	69.9m ³	単位セメント量	303 kg/m ³
ひび割れ対策	[設計段階]なし [施工段階]ひび割れ誘発目地を設置。約3mピッチ、断面欠損率50%に設定		
ひび割れ状況	種別:温度ひび割れ 状況:表面塗装有。誘発目地設置箇所に幅0.2mm、長さ2mのひび割れが発生。 ※前面のみ調査実施

- ・ひび割れ誘発目地をコンクリート標準示方書の目安を満足した位置に設置し、ひび割れを制御できたと考えられる。
- ・設計段階では、温度ひび割れ対策の検討がされず、施工段階で対策の検討、及び実施された。
- ・この橋台はセメントの水和熱が大きくなる部材寸法(下端が拘束された壁状の部材で厚さが50cm以上)に該当するため、対策の検討、および必要に応じて実施することが重要である。
- ・塗装後の表層にひび割れが確認された。原因としては、気温差による膨張収縮、または塗装時に水和反応が進行中だったことが考えられる。

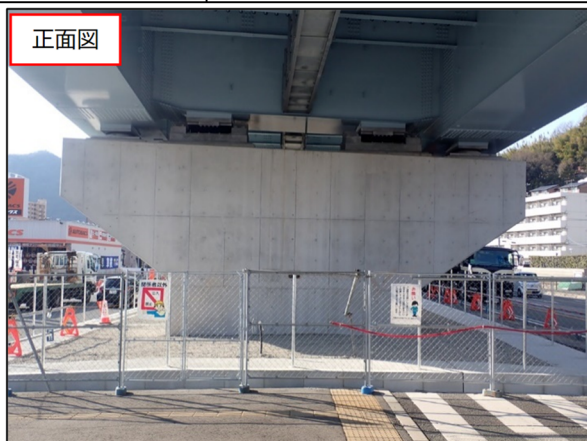
事例概要	耐アルカリ性ガラス繊維ネットを設置し、ひび割れ抑制できた構造物		
工種	橋脚工(柱)	設置環境	塩害・腐食環境下
調査年月	2020年11月	追跡調査年月	2022年2月
打設年月(気温)	2020年9月(26℃)		
寸法	L=6.5m H=3.219m W=3.0m	配合	27-12-20BB(膨張材)
打込み量	62.8m ³	単位セメント量	303 kg/m ³
ひび割れ対策	[設計段階]なし [施工段階]耐アルカリ性ガラス繊維ネットを設置。		
ひび割れ状況	ひび割れなし。

考察	<ul style="list-style-type: none"> ・施工段階で耐アルカリ性ガラス繊維ネットを設置したことにより、ひび割れを抑制できた可能性がある。 ・この橋脚はセメントの水和熱が大きくなる部材寸法(比較的断面が大きく柱状で、かつ短辺が80cm以上の部材であり、施工上水平打継目が設けられる構造物)に該当するため、マスコンクリートとして、底版部の外部拘束を考慮し、柱の下部に対策が実施された。対策の検討、および必要に応じて対策を実施することが重要である。
----	----------------------------------------------------------------------------------------------------------------------------------------------------------------------------------------------------------------------------------------------------------------------

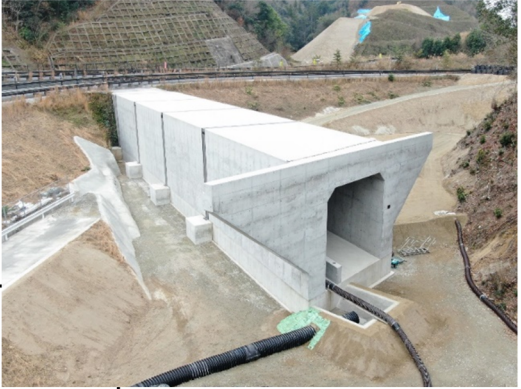
配置平面図 **設計段階**

事例概要	誘発目地を設置し、ひび割れを制御できた構造物		
工種	函渠工(側壁、頂版、翼壁:1~4BL)	設置環境	一般屋外環境下
調査年月	2019年12月	追跡調査年月	2022年2月
打設年月(気温)	2019年10月(23.0℃)、11月(26℃)、11月(18℃)、11月(16℃)		
寸法	L=10.5~12.4m H=6.9m(側壁のみ5.0m) W=1.4m	配合	27-12-20BB
打込み量	①:288m ³ ②:375m ³ ③:286m ³ ④:287m ³	単位セメント量	327kg/m ³
ひび割れ対策	[設計段階]土木工事設計マニュアルに準じて誘発目地を設置 [施工段階]設置間隔を検討し、誘発目地を追加		
ひび割れ状況	温度ひび割れなし ※沈降ひび割れ、乾燥収縮ひび割れあり。

【誘発目地】
・設計段階において土木設計マニュアルに準拠し、5~8m間隔で誘発目地を設置

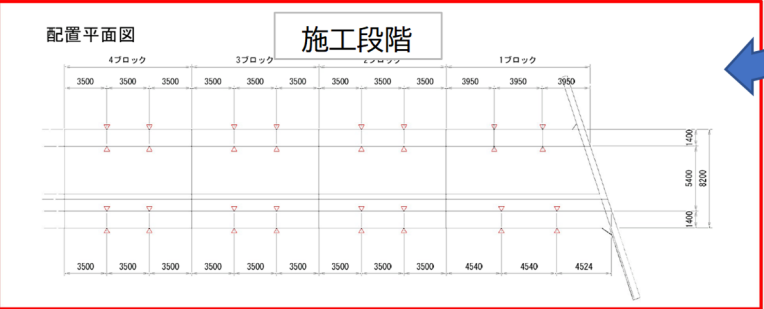
配置平面図 **施工段階**

✓ 誘発目地目地間隔
・コンクリート部材の高さの1~2倍程度
・断面欠損率は50%程度以上

考察	<p>・設計段階で土木工事設計マニュアルに準じ誘発目地5~8mの間隔で誘発目地を設計された。施工段階では、コンクリート標準示方書、及びマスコン指針の記載を参考に誘発目地を追加で設置した。</p> <p>・竣工検査時には、温度ひび割れの発生は確認されず、対策の効果により、ひび割れを制御できたと考えらえる。</p> <p>・設計段階で設計された対策について、施工段階で対策の内容を再照査することは、重要であると言える。</p>
----	----------------------------------------------------------------------------------------------------------------------------------------------------------------------------------------------------------------------

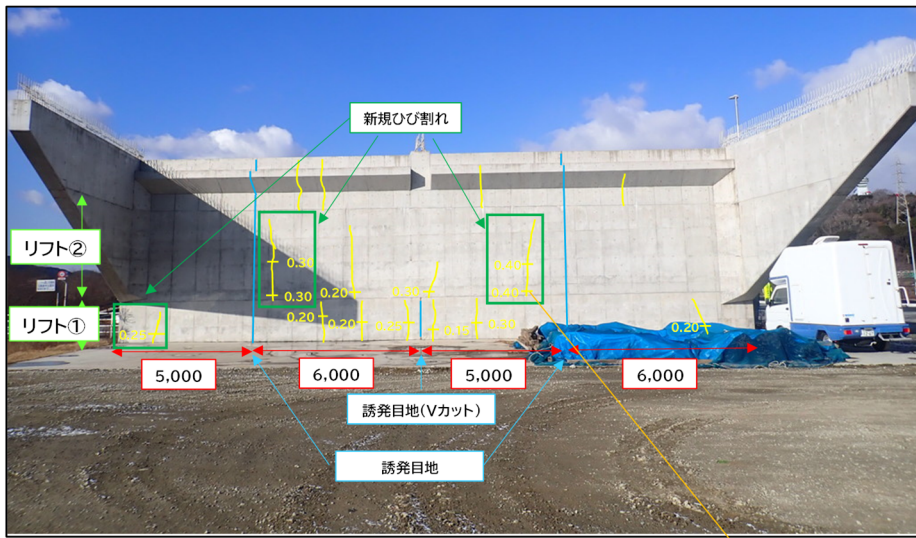
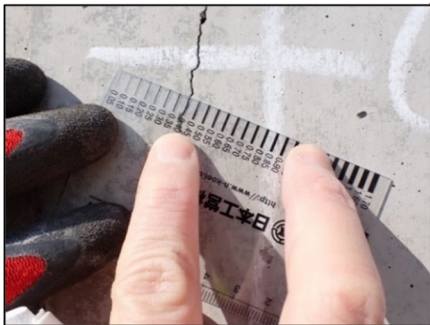
背面図

事例概要	誘発目地を設置したが温度ひび割れが発生した構造物		
工種	橋台工(縦壁:背面)	設置環境	塩害・腐食環境下
調査年月	2019年11月	追跡調査年月	2022年2月
打設年月(気温)	2019年9月(23.9℃)、10月(20.5℃)		
寸法	L=22.0m H=①1.4m ②3.3m W=2.2m	配合	30-12-20BB
打込み量	①:69.2m ³ ②:164.5m ³	単位セメント量	357kg/m ³
ひび割れ対策	[設計段階]誘発目地(Vカット)を設置 [施工段階]誘発目地を追加		
ひび割れ状況	種別:温度ひび割れ 状況:打ち継ぎ目から鉛直方向に長さ約0.5~2.6mのひび割れ(最大ひび割れ幅0.40mm)が複数本発生。竣工時以降に発生したひび割れが3本確認された。竣工時のひび割れは補修されているが、進展が見られた。 ※前面も同様のひび割れ状況

考察	<ul style="list-style-type: none"> ・設計時に誘発目地(Vカット)が縦壁の1リフト目のみに設計されたが、施工時に不十分と判断し、誘発目地を追加した構造物である。温度ひび割れ対策が適当ではなかった可能性があり、対策を実施したにも関わらず、温度ひび割れが多数発生した。 ・誘発目地について、コンクリート標準示方書の目安では、間隔を「部材高さの1~2倍で設置すること」とあり、この縦壁では、縦壁①で約1.5~3m、縦壁②で約3~6mとなる。したがって、目安として、この縦壁においては誘発目地のみの対策を実施する場合には、3mピッチでの設置が望ましかったと推察される(温度応力解析等照査を実施したものではない。) ・加えて、単位セメント量が350kg/m³以上であり、富配合のコンクリートを使用しており、セメントの水和熱が大きくなりやすい材料であったと考えられる。温度ひび割れが多数発生し、中には、幅0.4mmのひび割れが発生していることに関係している可能性がある。 ・発生している温度ひび割れは前面、背面ともに多数確認され、前リフトによる外部拘束によるひび割れであり、貫通ひび割れの可能性がある。
----	---------------------------------------------------------------------------------------------------------------------------------------------------------------------------------------------------------------------------------------------------------------------------------------------------------------------------------------------------------------------------------------------------------------------------------------------------------------------------------------------------------------------------------------------------------------------------------------
