R186土砂崩落箇所への土砂撤去作業を支援します。 ～中国技術事務所配備の災害対策用機械が出動～

中国地方整備局は、広島県からの要請を受け、2月1日（水）に一般国道186号（山県郡北広島町細見）で発生した土砂崩落箇所の復旧支援のため、中国技術事務所に配備している下記災害対策用機械を貸出します。

一般国道186号の法面崩壊に係る今後の対応等について

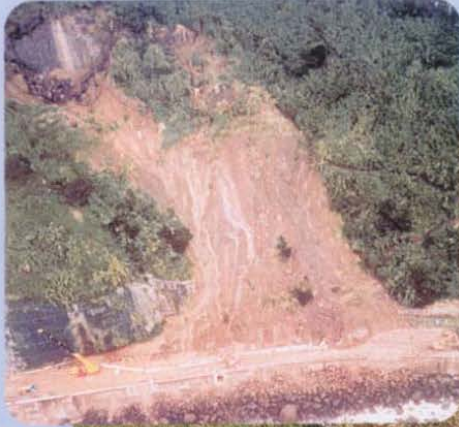
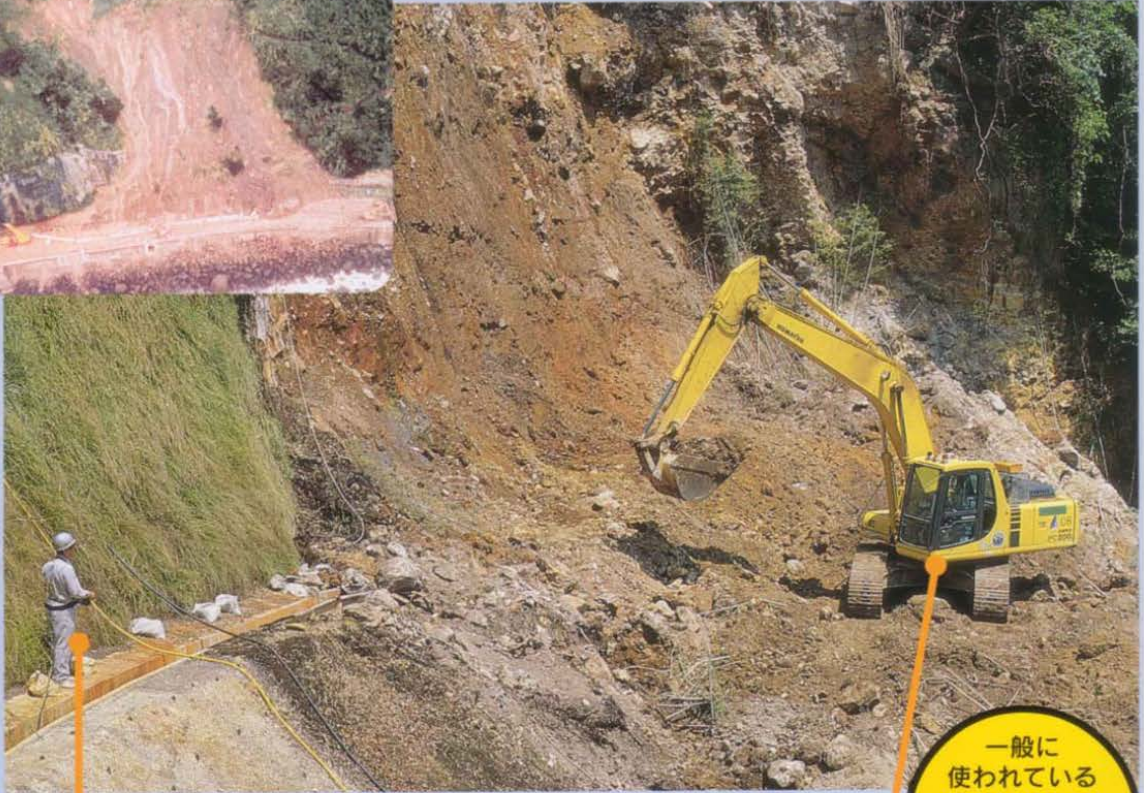
遠隔操縦装置（バックホウ用）

「遠隔操縦装置（バックホウ用）（通称「ロボQ）」は、中国技術事務所に配備している災害対策用機械の一つで、バックホウの運転席に装着し、離れた場所から遠隔操縦を行うものです。土砂崩落箇所などの二次災害の恐れのある危険な現場で、作業員の安全を確保した上で、復旧作業を行うことができます。

危険な場所でも
安全で迅速な作業ができます。

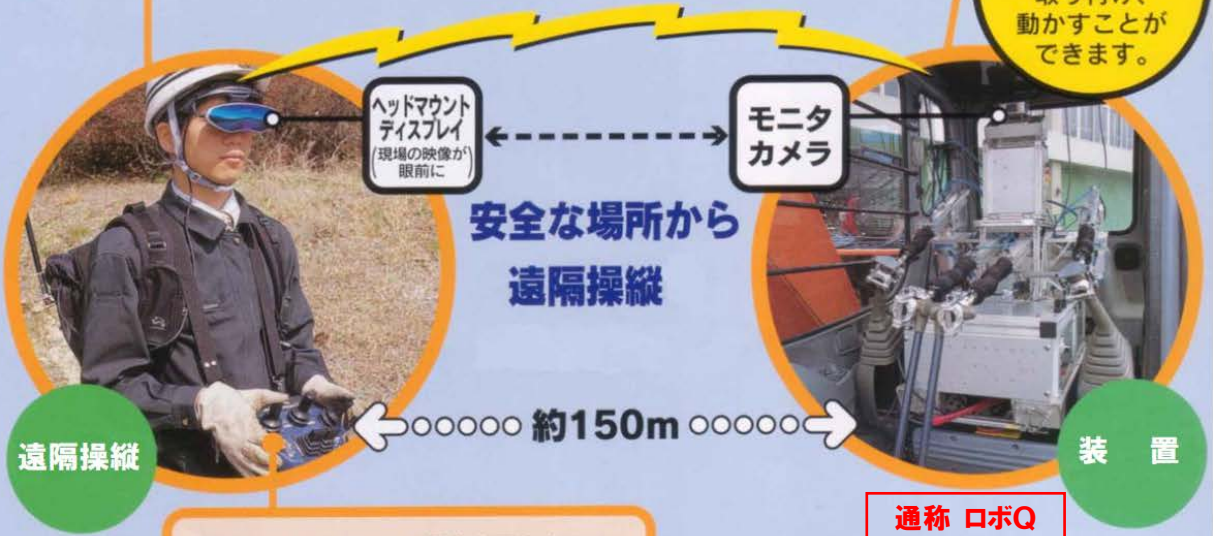
一般に
使われている
油圧ショベルに
取り付け、
動かすことが
できます。

油圧ショベルのレバー操作と同じなので、
資格を持っている人なら操縦は簡単。
