# 湖陵・多伎道路

## ダブルネットワーク機能強化 災害時の代替道路を確保

## 耐久性の高いコンクリート舗装の更新

## 第1次緊急輸送道路の老朽化対策 (コンクリート舗装の活用)

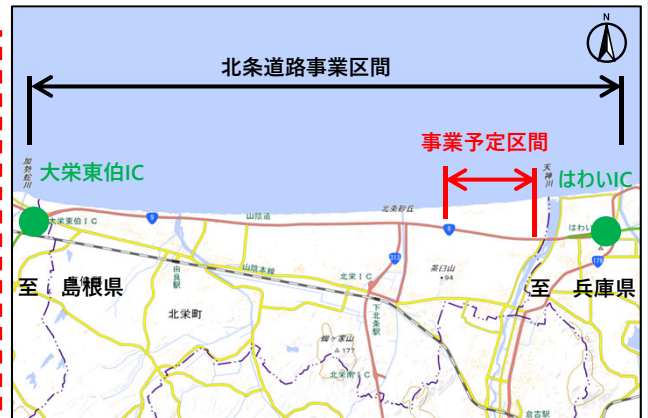
#### 地震により被災したコンクリート舗装

- 昭和57年供用時に、将来維持修繕費の増大を勘案し、耐摩耗性に優れたコンクリート舗装を施工
- 供用後30年伊以上にわたり平坦性・走行性に優れていたが、平成28年10月の地震により被災し、一部区間で路面沈下・ひび割れ等が発生

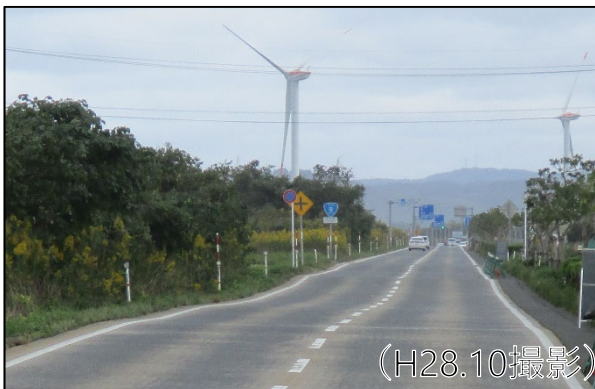
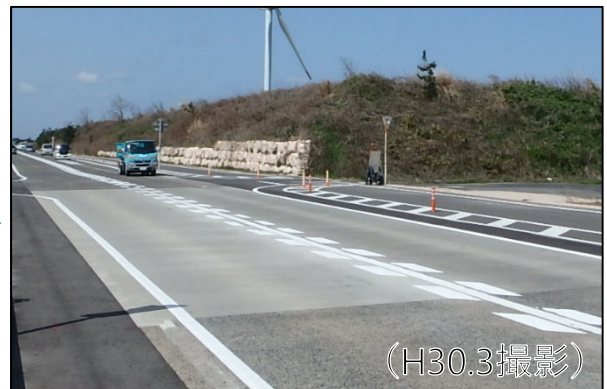
### 整備イメージ

#### 高耐久性構造に更新

- 耐久性が高いコンクリート舗装に更新する事で舗装の長寿命化・ライフサイクルコストが図られる
- 舗装補修回数を減らす事が出来るため、車線規制や通行止めなど、道路交通への影響を減少させる事が可能

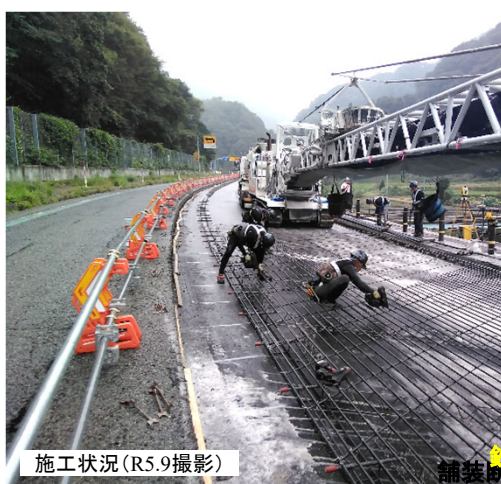
施工状況(R5.9撮影)

鉄筋組立  
舗装断面

| 表層(砕石マスチックアスファルト) |
| 連続鉄筋コンクリート舗装 |
| 上層路盤(既設材セメント安定処理) |
| 下層路盤(既設：砕石) |
| 路床 |

- 既存As舗装をコンポジット舗装に変更することで舗装の耐久性向上や走行性確保の見込み
- 舗装機能を長期にわたり確保することで、補修頻度の低減、ライフサイクルコストの軽減を期待
- 維持管理を容易にするとともに、修繕工事などによる道路交通及び周辺環境への影響を低減

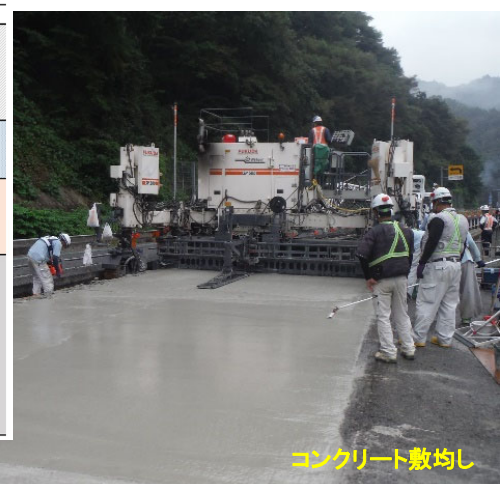
コンクリート敷均し

■ 令和5年度：L=231m完成予定

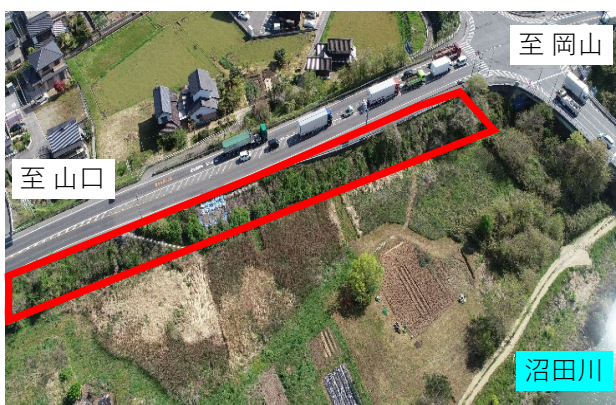
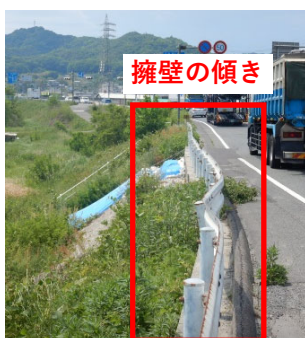
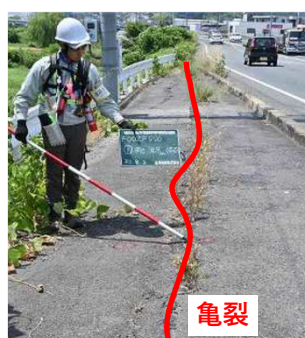
**擁壁基部の支持力不足により  
道路構造物流出の懸念**

○重力式擁壁基部の支持力不足により擁壁が傾き、その影響により道路面に亀裂が発生

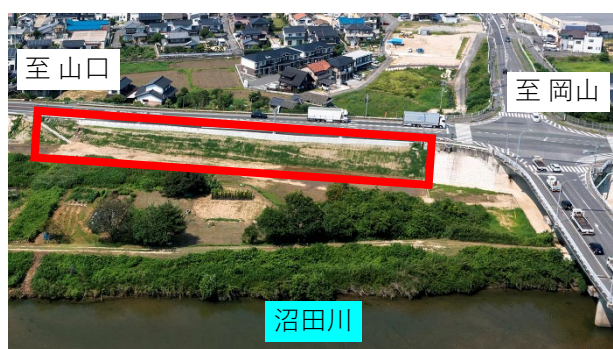
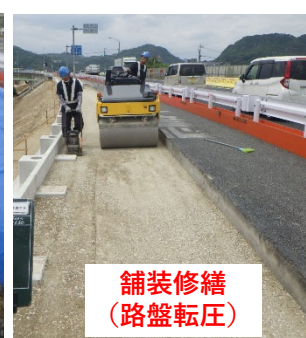
**擁壁基部の支持力確保により  
道路構造物流出の危険を解消**

○地盤改良により支持力を確保し、L型擁壁の設置及び道路面の舗装修繕をすることで、道路構造物流出の危険を解消

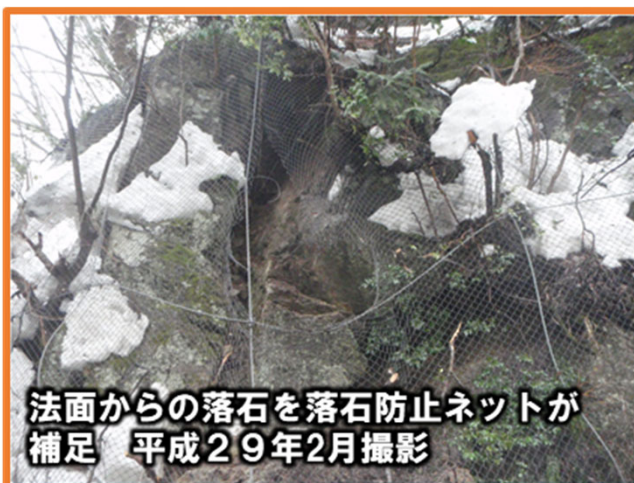
### 被災状況

#### 平成29年2月に落石が発生

- 平成29年2月に当該斜面において落石が発生、法面直下に国道29号は急峻な山間部を通過し、事前通行規制区間（大雨）のため、通行止め等による国道へ影響を及ぼすと、地域の人流・物流等に大幅な滞りが発生する可能性があり、路線の重要度が高い
- 落石による通行止めが発生した場合、付近に迂回路がないため広域迂回の必要性が生じる

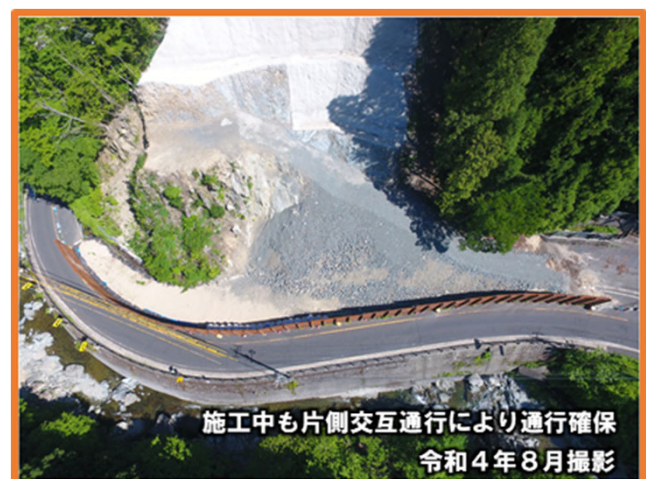
### 施工中

- 防災対策実施により、防災機能の向上を図り、交通の途絶を防ぎ、緊急輸送道路としての人流・物流の確保が図られる
- 急峻な斜面に防災工事（切土及びコンクリート吹付）を実施

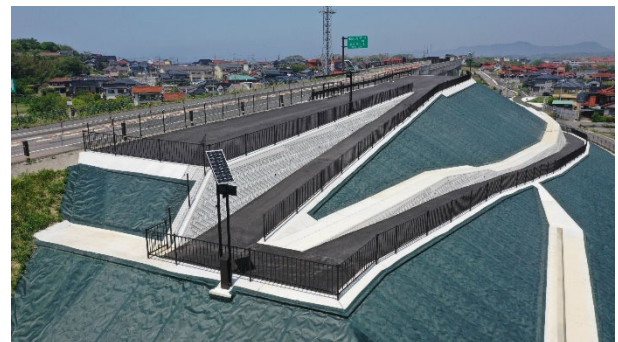
### 車椅子も通行可能な斜路

- 低地の住宅地に近接し短時間で到達可能
- 道路に隣接した避難場所で救助し易い
- 車椅子と介助者も斜路を使って避難可能

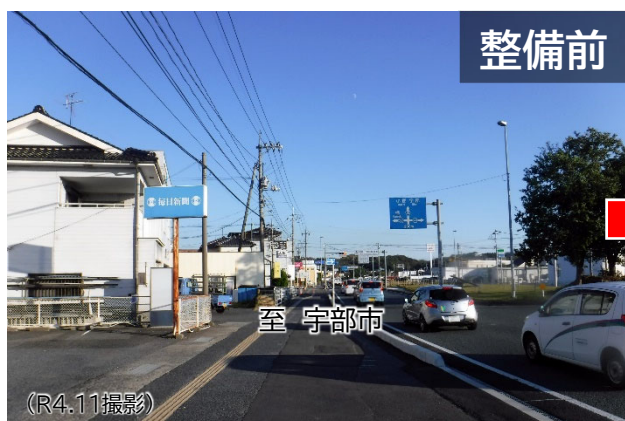
### 整備前

- 国道190号は、第1次緊急輸送道路に指定されており、災害医療拠点（山口労災病院等）への搬送経路でもある重要な路線
- 台風や地震等の大規模災害発生時には、電柱が倒壊することで緊急輸送道路を途絶させる恐れ

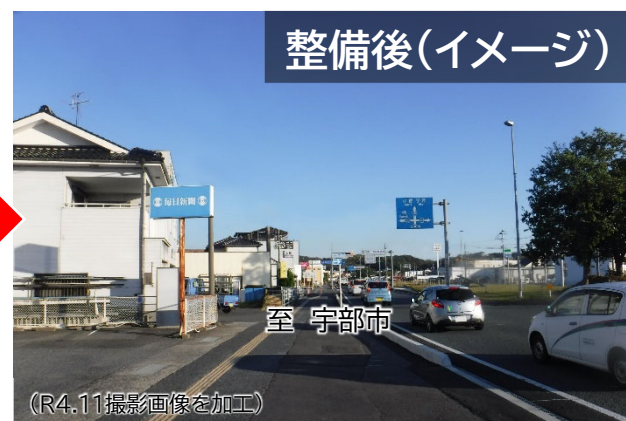
### 整備後(イメージ)

- 防災・減災、国土強靱化のための5か年加速化対策として、電線の地中化を実施
- 電柱の倒壊による道路途絶がなく、災害時に緊急車両のスムーズな通行を確保

※電柱の撤去工事は令和5年度中完了予定
