## 2. 芦田川の現状と課題

### 2. 1 治水の現状と課題

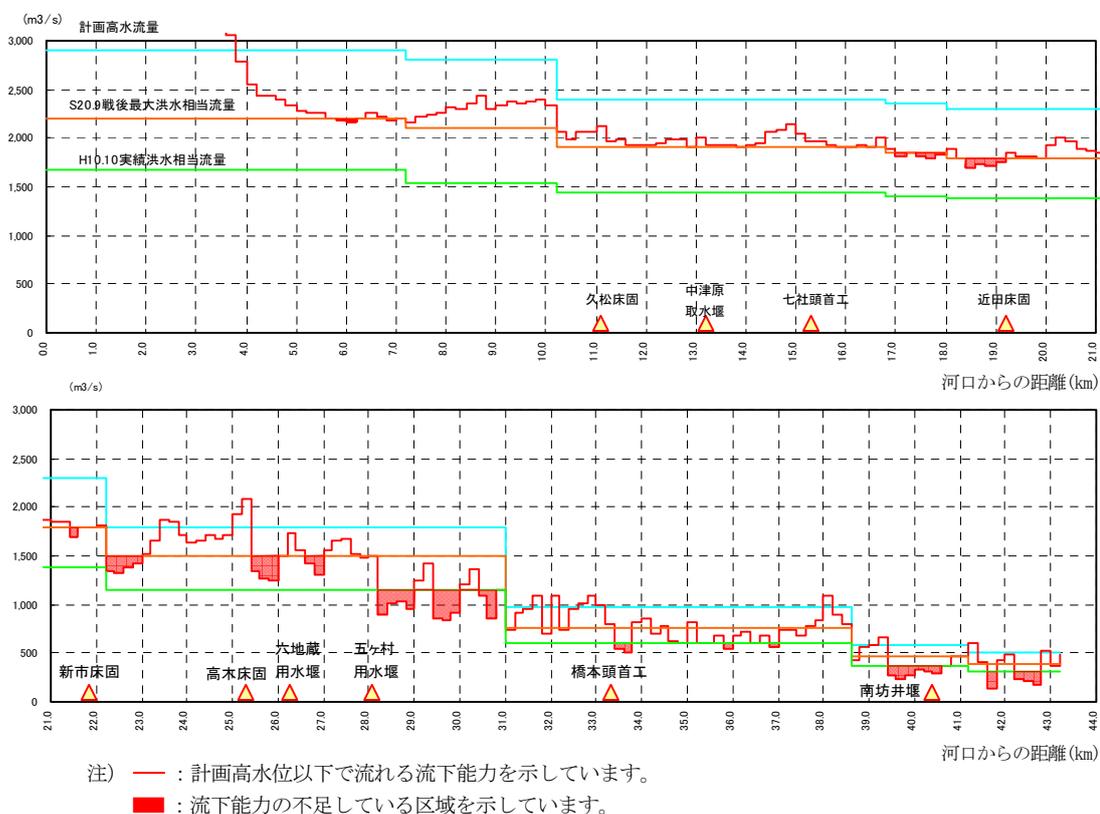
図 2-1-1 流下能力図

芦田川の現況流下能力をみると、戦後最大の洪水である昭和 20 年 9 月洪水の実績洪水規模相当の流量に対して、安全に流下できない区間があります。また、近年被害のあった平成 10 年 10 月実績洪水規模相当の流量に対しては、府中市目崎地区より上流において、安全に流下できない区間があります。

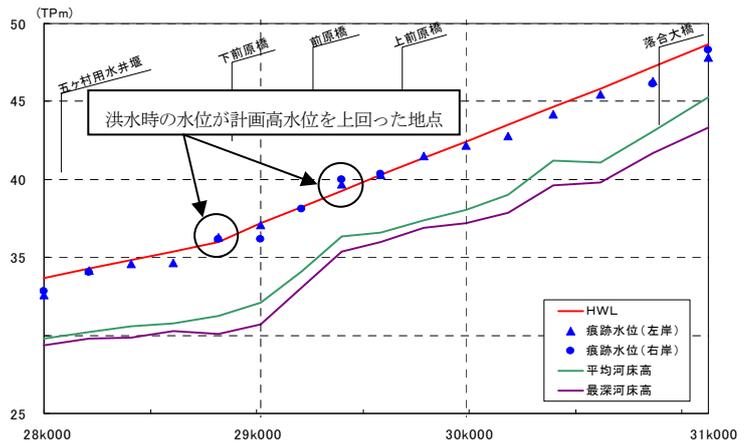
図 2-1-2 平成 10 年 10 月洪水の痕跡水位縦断面図（目崎地点（府中上流））

しかし、八田原ダムより下流の現況流下能力（河川の各地点における通過可能な水量）は十分とはいえず、近年においても平成 10 年 10 月に芦田川中流の府中市目崎地区より上流の区間で住宅や畑、国道 486 号が浸水する等の被害が発生しています。

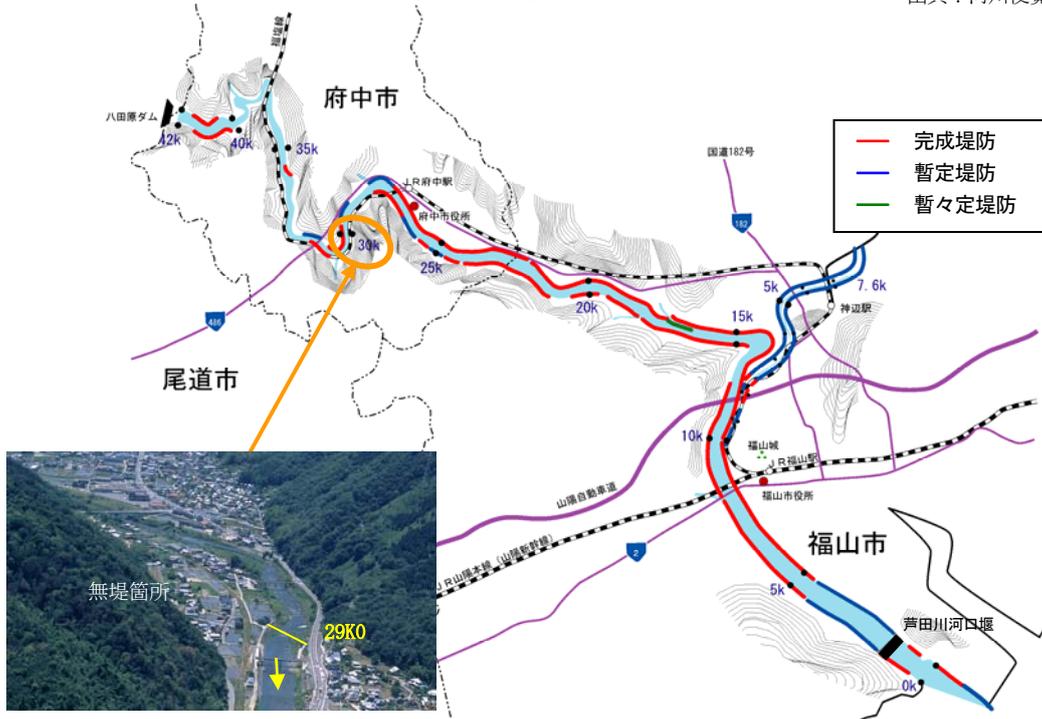
図 2-1-3 堤防整備状況平面図

芦田川水系の国管理区間の堤防整備状況は、堤防整備必要延長（兩岸の延長）80.3kmのうち完成堤防が47.4km（約6割）、また、未完成の堤防のうち堤防高が計画高水位以上（暫定堤防）の延長は21.3km（約3割）であり、両者を合わせた堤防の延長は約9割と高い値となっています。しかし、局所的に無堤区間も存在するため、堤防の整備が必要です。

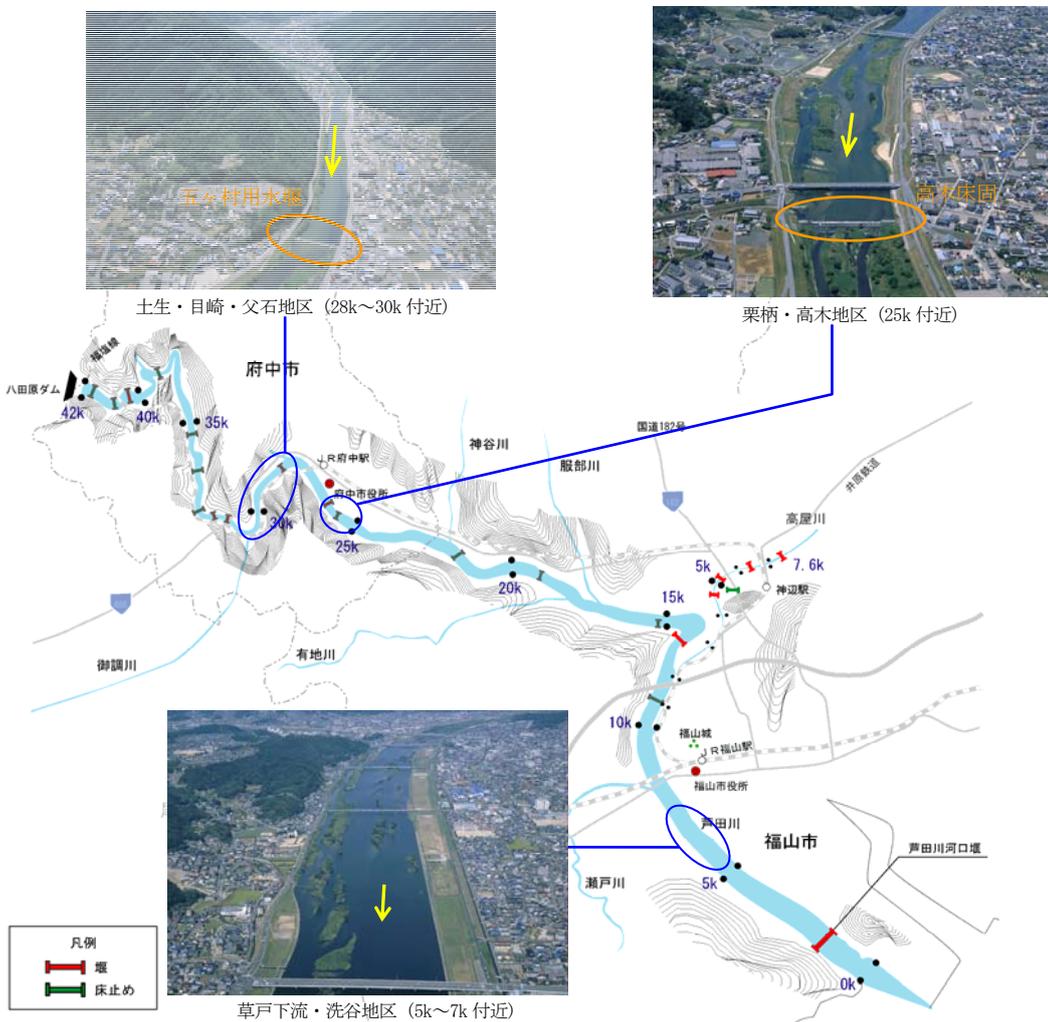
図 2-1-4 主な流下能力不足箇所

芦田川の下流部（水呑大橋付近～草戸橋付近）では、中州・寄州の発達により流下能力が不足している箇所があり、河床掘削等による流下能力を確保することが必要です。また、中～上流部（扇橋付近～八田原ダム直下流付近）でも同様に、中州や樹木によって流下能力が低下している他、固定堰、床止め等の横断構造物が多く存在し、これらの中には洪水の流れを阻害しているものがあります。とくに、府中市街地より上流部の目崎地区等では、横断構造物による流下断面の阻害に加え、河積不足により流下能力が著しく低下しており、治水安全度の向上を早期に図ることが必要です。

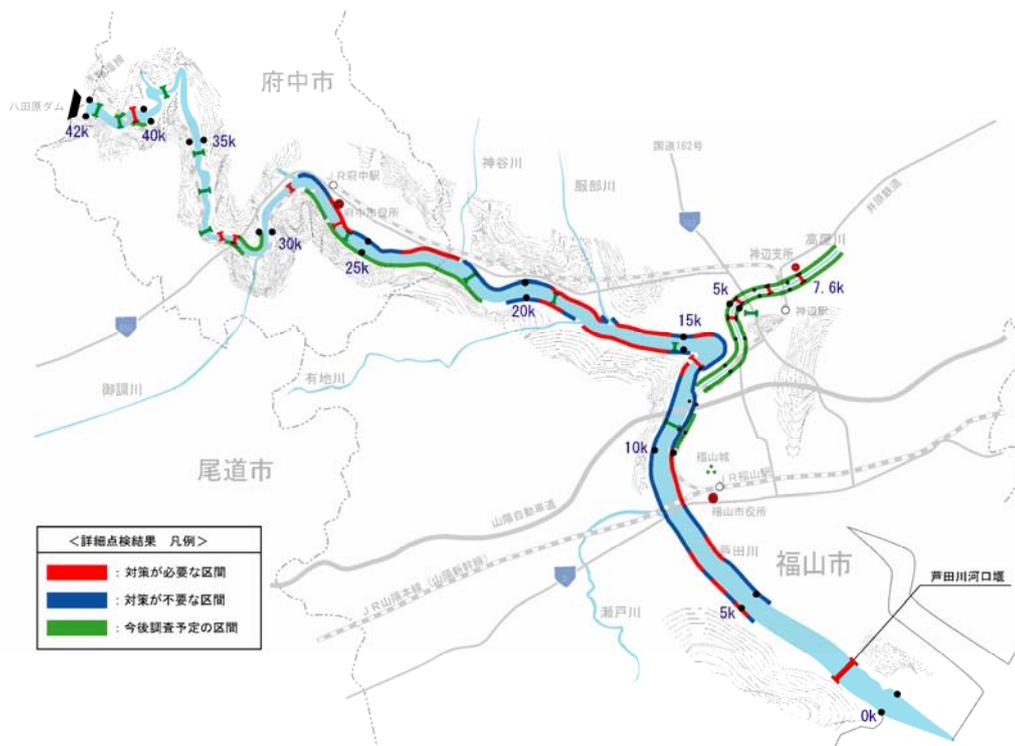
図 2-1-5 堤防詳細点検の実施状況

現在の堤防は、大正 12 年より順次築堤されてきたものであり、築堤年代が古く、その当時の技術も定かでなく、構造も不明な要素が多いため、堤防の決壊の危険性が否めません。そこで現在、国管理区間内で浸透に対して堤防が安全かどうか調査を実施しており、平成 20 年度末までに全区間で調査が終了する予定です。この調査結果を受け、浸透に対して危険な区間については対策が必要となります。

注) この図は平成 18 年度末時点のものであり、今後の調査によって変わります。

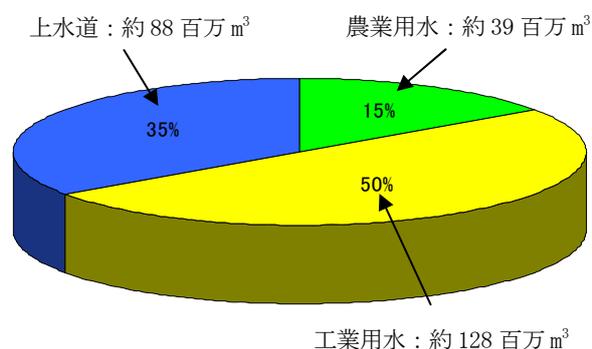
図 2-2-4 芦田川水系で取水される年間取水量の割合

現在の八田原ダムより下流において、芦田川水系で取水されている年間取水量（発電用水を除く）は、工業用水が約50%と最も多く、次に上水道が約35%、さらに農業用水が約15%となっています。

注) 許可水利権量を基に作成(ただし発電用水は除く)

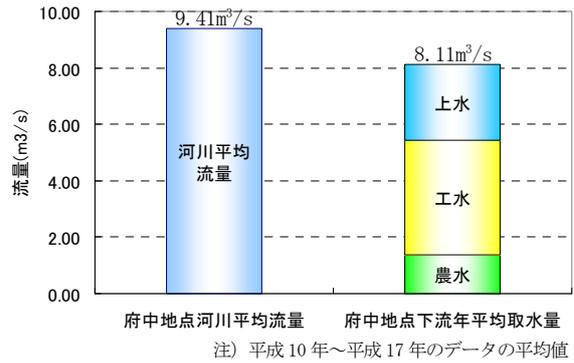
図 2-2-5 河川水の利用状況 (芦田川)

また、中流部の府中地点の流況と下流の取水量を比較すると、河川平均流量  $9.41\text{m}^3/\text{s}$  の内、年平均  $8.11\text{m}^3/\text{s}$  が取水され、河川水利用率\*が約 9 割と高い水準となっています。芦田川では、これらの水利用に対する供給とともに、例えば生物の生息、流水の清潔の保持等も含めて、河川としての正常な機能を維持するための流量が必要です。

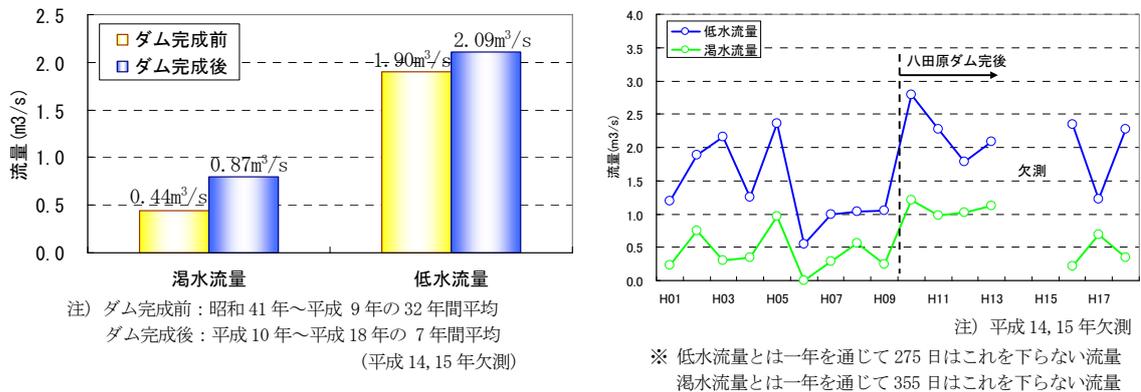
図 2-2-6 流況の変化 (芦田川 山手地点)

山手地点における流況を八田原ダムが完成した前後 (平成 9 年までとそれ以降) で比較すると、平均渇水流量は  $0.44\text{m}^3/\text{s}$  から  $0.87\text{m}^3/\text{s}$ 、平均低水流量は  $1.90\text{m}^3/\text{s}$  から  $2.09\text{m}^3/\text{s}$  へと改善しています。

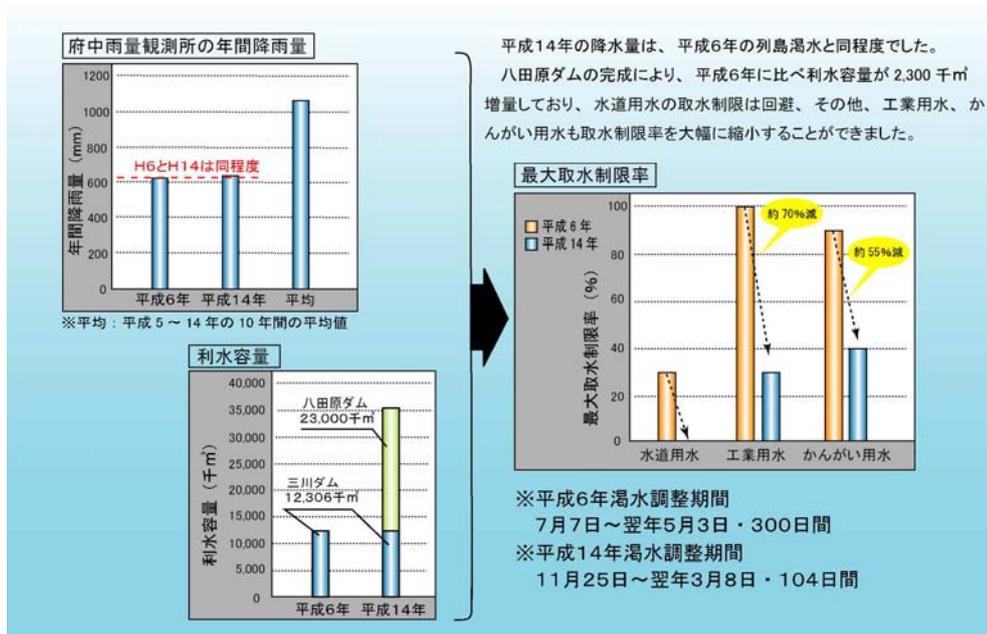
図 2-2-8 平成 6 年渇水と平成 14 年渇水における状況比較

平成 14 年は、平成 6 年と同様に降水量が極端に少ない年でしたが、八田原ダムが完成していたことから、平成 6 年のような給水制限に至りませんでした。

さらには取水制限率を工業用水で 100% (H6) から 30% (H14) に、農業用水では 90% (H6) から 40% (H14) に軽減され、渇水による被害を小さくすることができ、八田原ダムの効果が現れた結果となっています。

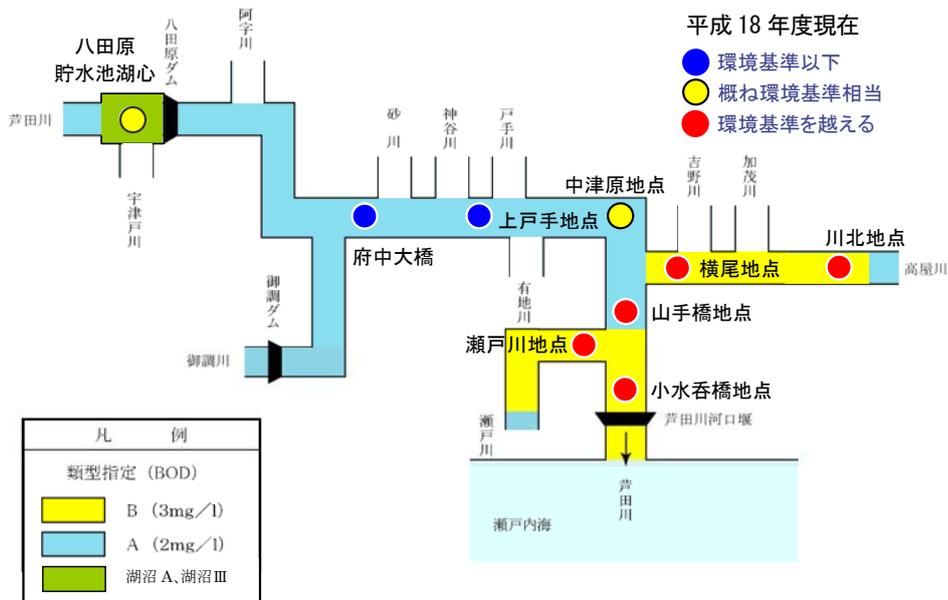
図2-2-9 環境基準点及び類型指定状況と水質の現状

芦田川水系における水質汚濁に係わる環境基準の類型指定は、昭和48年2月27日に芦田川本川の瀬戸川合流地点より上流区間はA類型、それより下流区間はB類型、高屋川は、JR福塩線橋梁より上流区間はA類型、下流区間はB類型、瀬戸川は瀬戸池堰堤より上流区間はA類型、下流区間はB類型に指定されています。また八田原ダム貯水池は、平成17年4月に湖沼A類型および湖沼Ⅲ類型（窒素を除く）に指定されています。

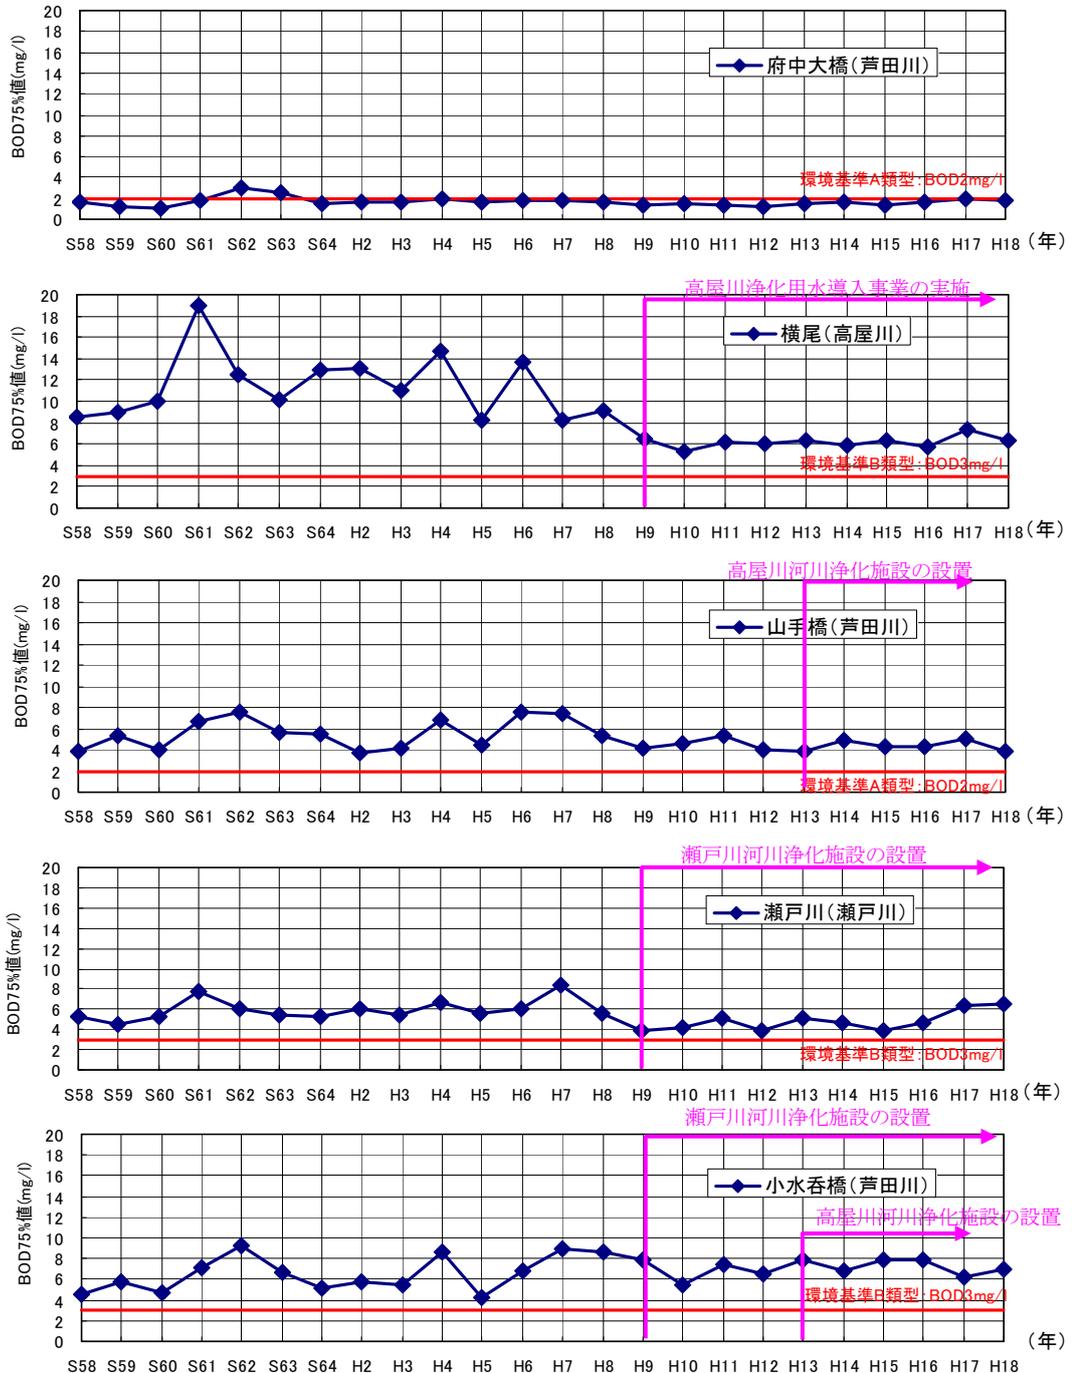
図 2-2-10 芦田川水系における水質 (BOD75%値) 経年変化図

芦田川の水質は、図2-2-9の水質経年変化図からもわかるように、中津原地点上流ではBOD75%値が2mg/l前後で推移しており、概ね環境基準を満足しているが、下流では高屋川合流後の山手橋地点や瀬戸川合流後の小水呑橋地点で、環境基準を上回っています。

※BOD75%値：年間を通して4分の3の日数はその値を超えないBOD値を表すもので、BODの環境基準に対する適合性の判断を行う際に用いられる。

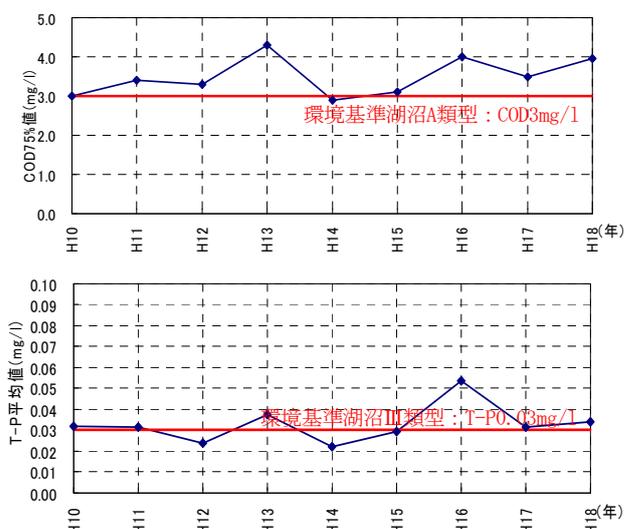
図 2-2-13 八田原ダムにおける水質の経年変化

八田原ダムの水質は、COD 年平均値でおおむね環境基準の 3mg/l 前後を推移しているものの、夏期は環境基準値を上回っています。T-P 年平均値についても同様に環境基準の 0.03mg/l 前後で推移しています。また、近年 7～10 月にかけて、アオコの発生がみられる等、水質の悪化が懸念されています。

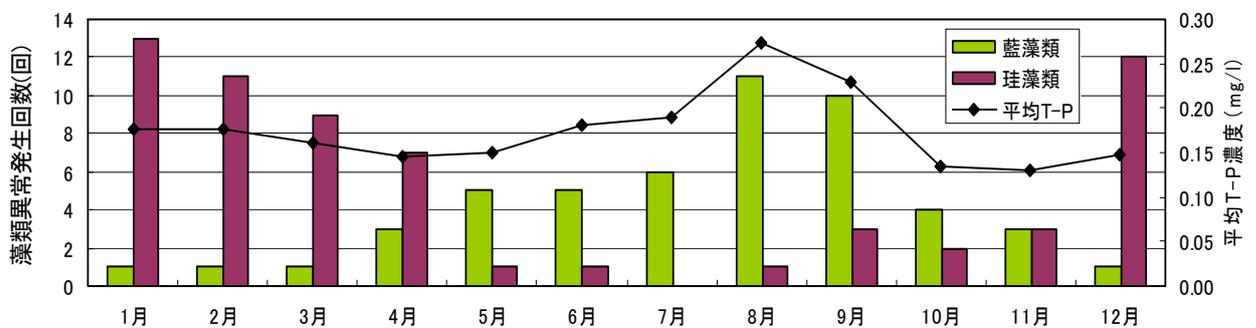
図 2-2-15 河口堰の月別の藻類異常発生回数とT-P濃度 (H1~15の平均)

芦田川河口堰の湛水域のほぼ中央部に位置している小水呑橋地点は、BOD 値が高く環境基準を満足していない状況にあります。また、T-P 平均値は、0.15mg/l 前後で推移しており、夏場にはアオコの発生がみられます。アオコ等の藻類の異常発生や水の着色、臭

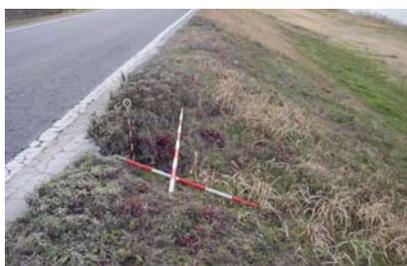
写真 2-3-1 堤防の陥没

堤防や護岸、堰、排・取水門、排水ポンプ場等の河川管理施設は、洪水の状況や設置経過年数、稼働状況等により、老朽化や劣化、損傷等が発生します。洪水時にこれらの河川管理施設の機能が発揮されなかった場合、大きな被害が発生することから、災害を未然に防止するために、平常時からの点検や点検結果に基づく補修等を計画的に行っています。しかし、河川改修等による河川管理施設の整備に伴い、河川管理施設数が増大していることから、今後、点検・補修・評価にあたっては、施設の延命化やコスト縮減の観点から、より効率化を図る必要があります。また、河川利用者の安全を確保するために、引き続き、平常時における巡視や安全利用点検によって、安全性の確認を行う必要があります。

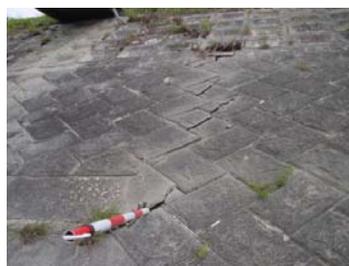
写真 2-3-2 老朽化による護岸のクラック

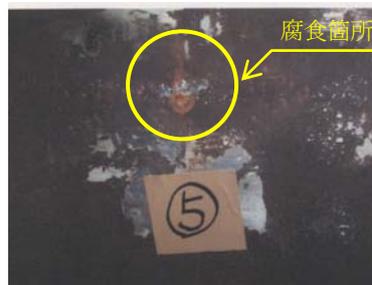
写真 2-3-5 放流管の劣化状況

今後も引き続き適正な管理・運用を行うために、日常的な点検・整備と計画的な維持補修を行う必要があります。点検や維持補修にあたっては、施設の延命化やコスト縮減の観点から効率化を図る必要があります。

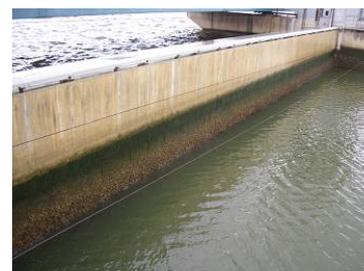
写真 2-3-6 主ゲートの劣化状況

とくに芦田川河口堰は、建設から25年以上経過していることや常に海水に面していることから、老朽化や劣化の進行が他の施設より早くなることが予想されます。したがって、施設の延命化やコスト縮減の観点から効率的な点検・維持補修を行いながら、計画的な設備の更新等を行う必要があります。

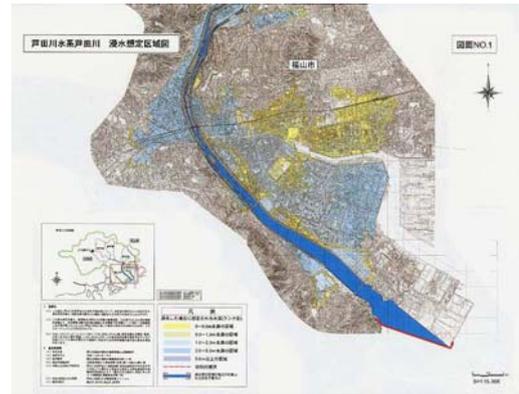
図 2-3-1 浸水想定区域図

また、芦田川及び高屋川の洪水予報区間では、水防法第14条に基づき、洪水時の円滑かつ迅速な避難を確保し、水災による被害の軽減を図るため、芦田川及び高屋川がはん濫した場合に浸水が想定される区域を浸水想定区域として指定・公表しています。さらに、平成17年5月の水防法改正により、浸水想定区域を含む市町村では、避難場所等の洪水時の円滑かつ迅速な避難の確保を図るために必要な事項が記載された洪水ハザードマップの作成・公表が義務づけられています。現在、芦田川及び高屋川の浸水想定区域を含む福山市及び府中市では、洪水ハザードマップが作成されています。
