芦田川水害タイムライン検討会 発足式

# 平成30年7月豪雨の概要について

令和元年5月16日

中国地方整備局 福山河川国道事務所

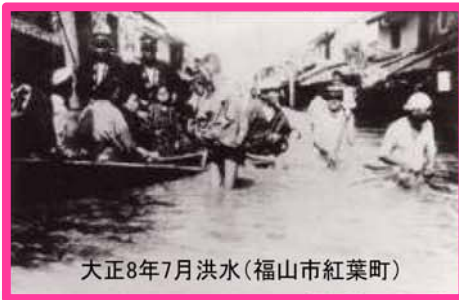
大正8年7月洪水(福山市紅葉町)

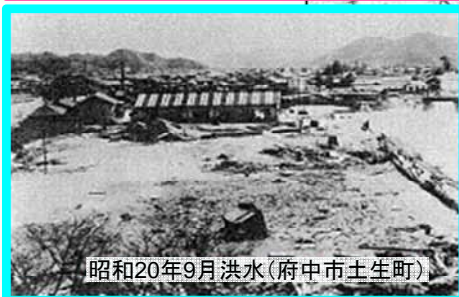
昭和20年9月洪水(府中市土生町)

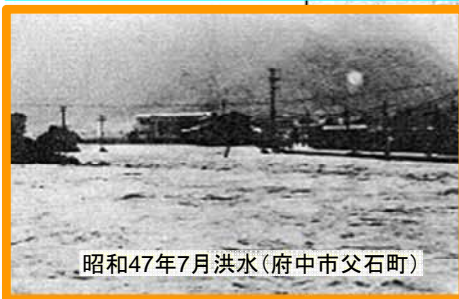
昭和47年7月洪水(府中市父石町)

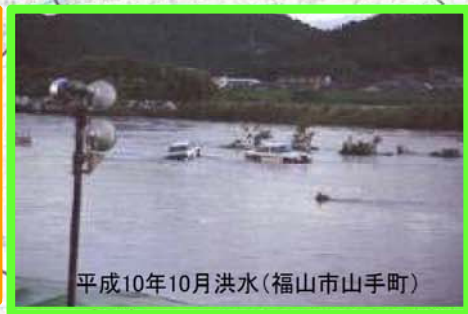
平成10年10月洪水(福山市山手町)

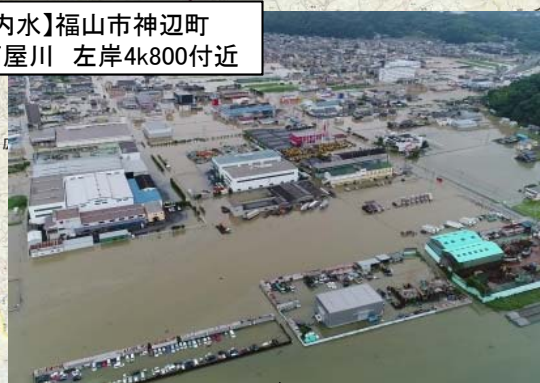
【内水】福山市神辺町  
高屋川 左岸4k800付近

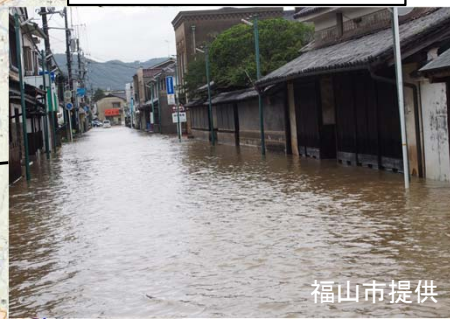
【内水】福山市神辺町  
神辺本陣(県重要文化財)

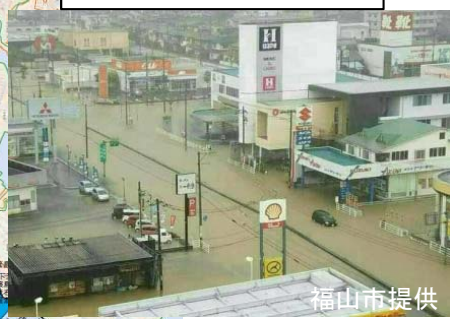
【内水】福山市南蔵王町  
国道182号

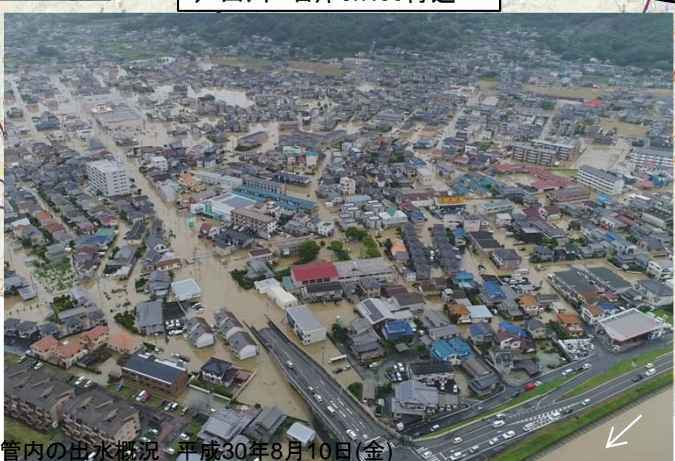
【内水】福山市山手町  
芦田川 右岸9k400付近

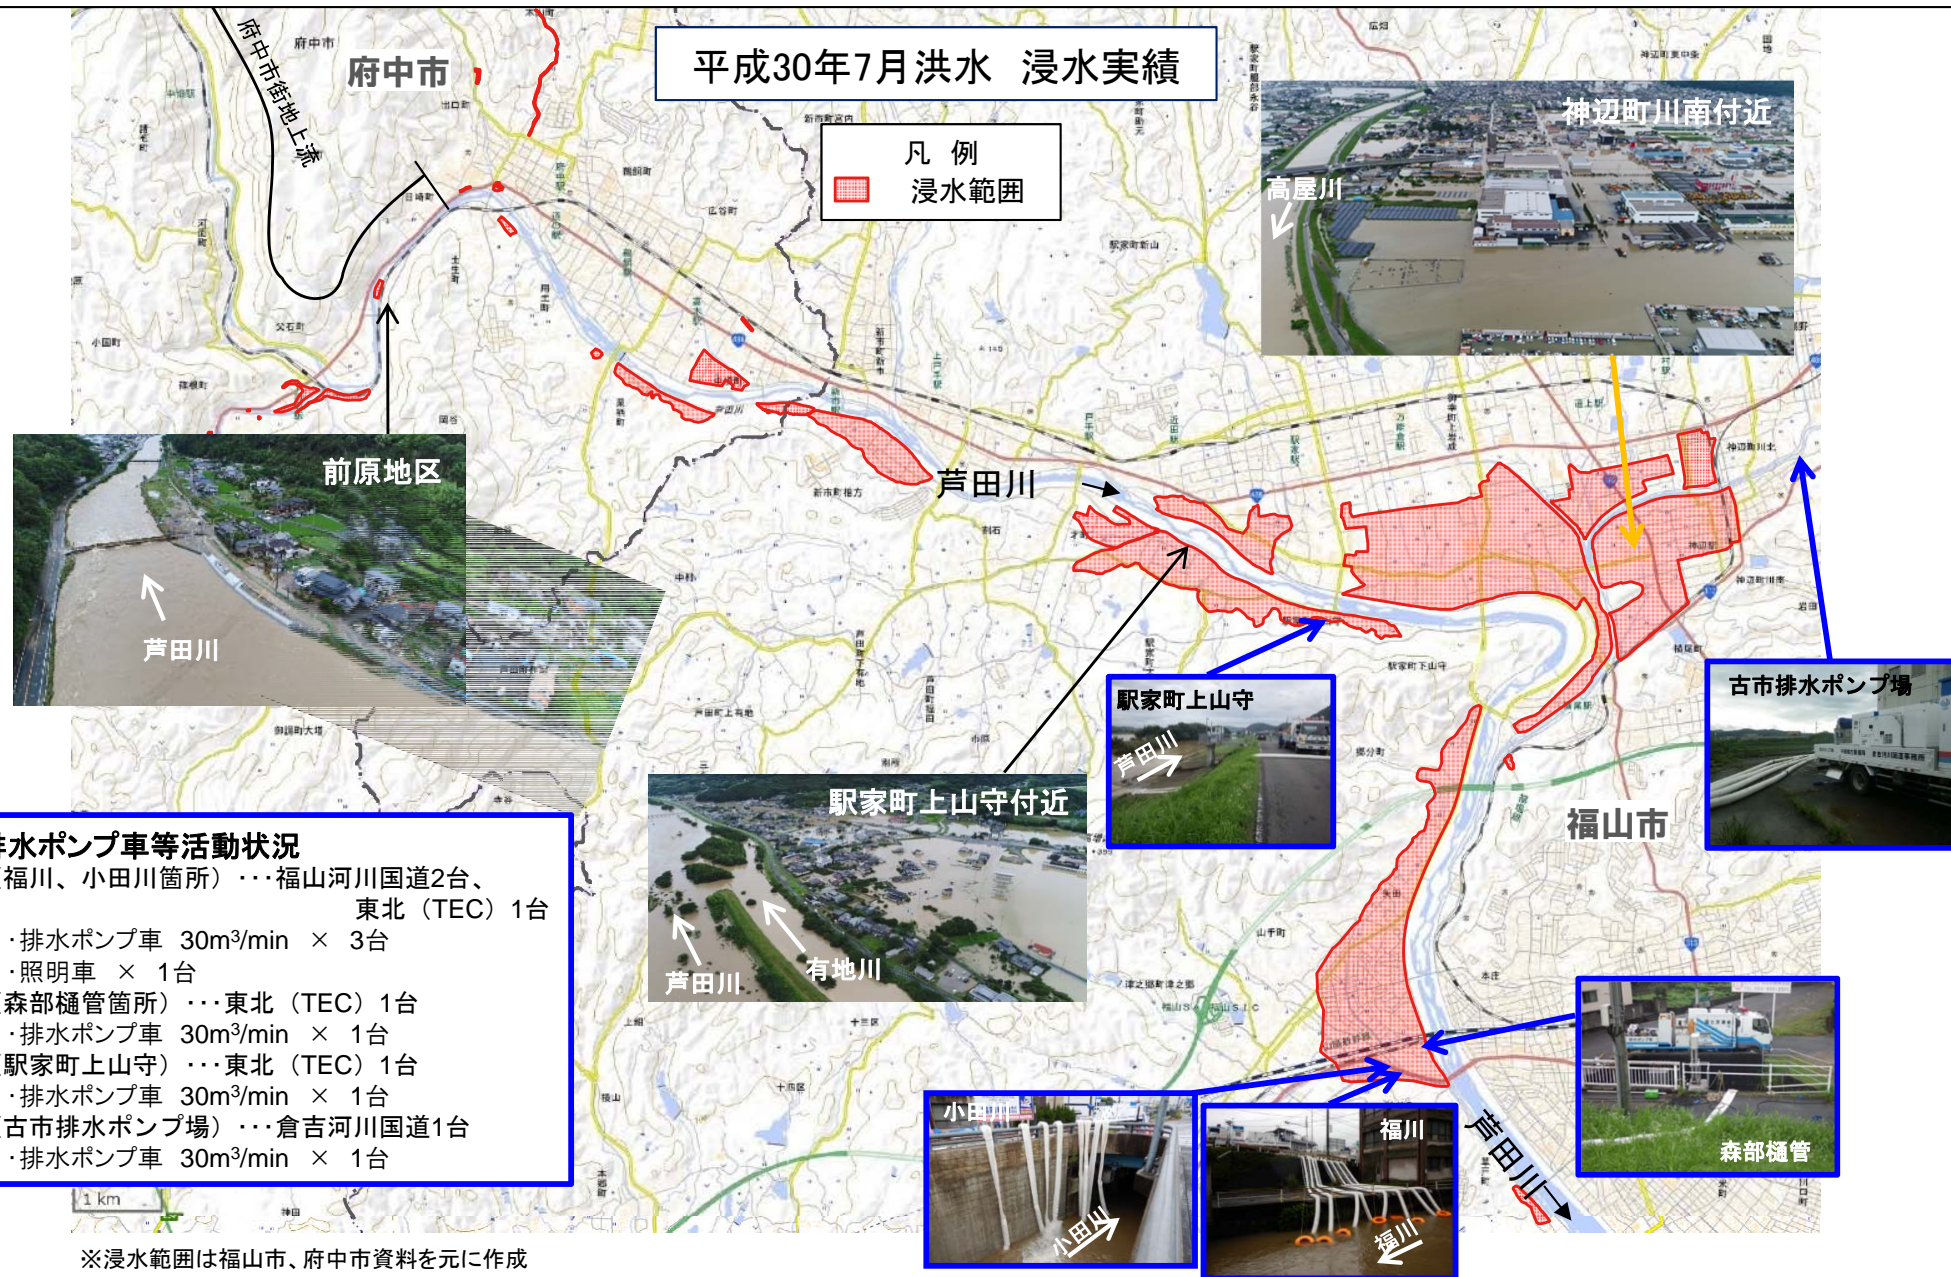
- 芦田川では中下流域で支川氾濫・内水による浸水が発生した。
- 国土交通省はTEC-FORCEも含めた排水ポンプ車6台、照明車1台による排水支援を実施した。
