# 治水事業の効果

## ～平成30年7月豪雨に伴う出水～

# 土師ダムの防災操作による治水効果(平成30年7月豪雨)

# 灰塚ダムの防災操作による治水効果(平成30年7月豪雨)

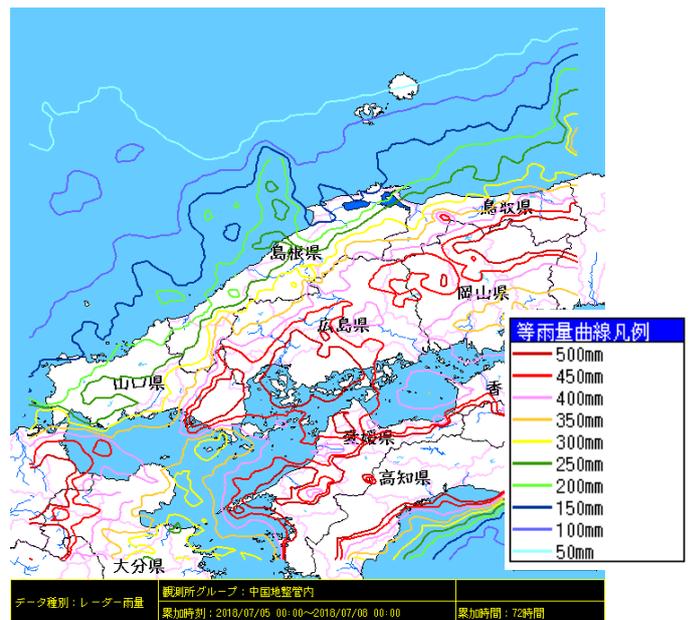
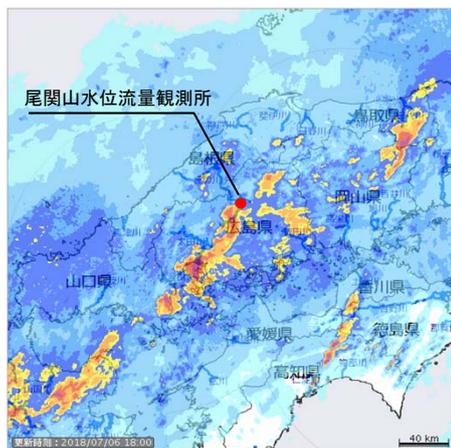
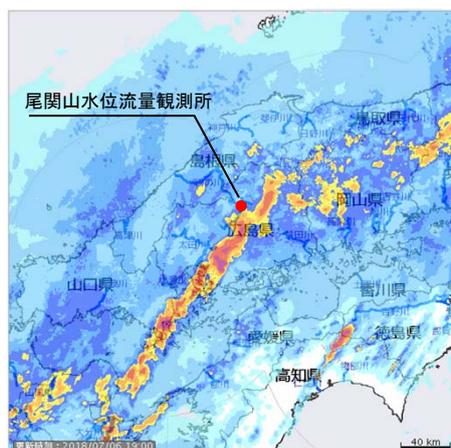
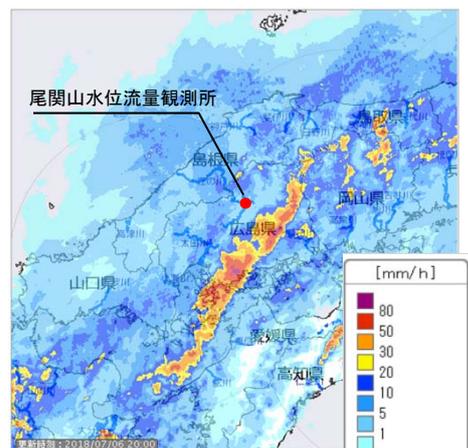
レーダー雨量(XRAIN)

等雨量線図(7/5 0:00～7/8 0:00 累加雨量)

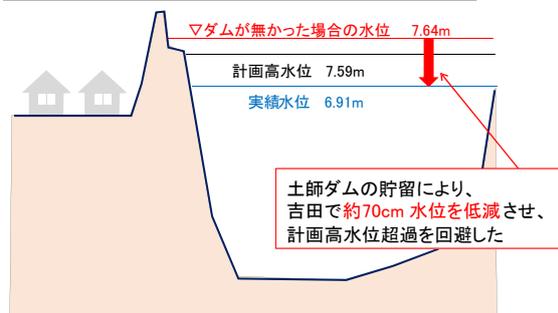
土師ダムの防災操作の効果(吉田町付近)

- 梅雨前線の影響により、7月5日4時から7日14時までの降雨は、土師ダム上流で流域平均累加雨量296mmを記録しました。
- 土師ダムでは、ダムへの流入量が最大で毎秒約630m<sup>3</sup>に達し、このとき毎秒約280m<sup>3</sup>の洪水をダムに貯めました。
- この結果、安芸高田市吉田町付近の江の川の水位を約70cm低減させる効果があったと推定され、仮に土師ダムが防災操作を実施していなければ、計画高水位を上回る出水となり、安芸高田市街地で堤防が決壊した場合には、右岸側で決壊したと仮定した場合は約29ha・約80戸、左岸側で決壊したと仮定した場合は約29ha・約180戸の浸水被害が発生していたものと推定されます。

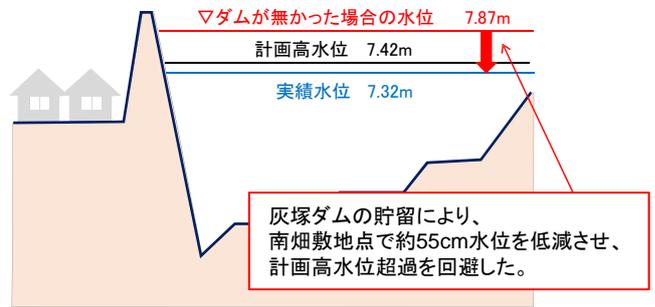
灰塚ダムの防災操作の効果(南畑敷町付近)

- 梅雨前線の影響により、7月5日5時から7日12時までの降雨は、灰塚ダム上流で流域平均累加雨量352mmを記録しました。
- 灰塚ダムでは、ダムへの流入量が最大で毎秒約820m<sup>3</sup>に達し、このとき毎秒約550m<sup>3</sup>の洪水をダムに貯めました。
- この結果、三次市南畑敷町付近の馬洗川の水位を約55cm低減させることができたと推定され、仮に灰塚ダムが防災操作を実施していなければ、計画高水位を上回る出水となり、三次市街地で堤防が決壊したと仮定した場合には、左岸側で約92ha・約1,370戸の浸水被害が発生していたものと推定されます。

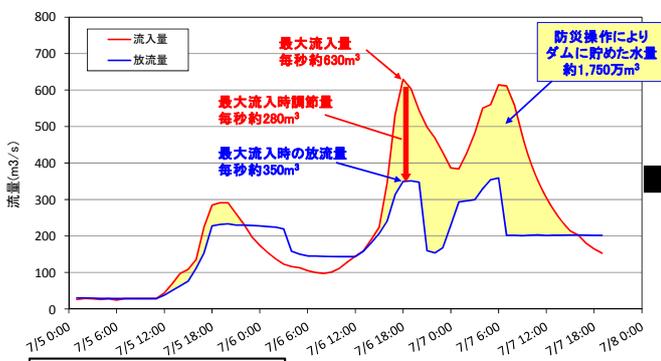
土師ダムの調節効果

- 梅雨前線の影響により、7月5日4時から7日14時までの降雨は、土師ダム上流で流域平均累加雨量296mm、灰塚ダム上流で流域平均累加雨量352mmを記録し、尾関山水位観測所では計画高水位を超過しました。
- 土師ダムでは、ダムへの流入量が最大で毎秒約630m<sup>3</sup>に達し、このとき毎秒約280m<sup>3</sup>の洪水をダムに貯めました。
- 灰塚ダムでは、ダムへの流入量が最大で毎秒約820m<sup>3</sup>に達し、このとき毎秒約550m<sup>3</sup>の洪水をダムに貯めました。
- この結果、広島県三次市三次町付近の江の川の水位を約80cm低減させることができたと推定され、仮に2つのダムが防災操作を実施していなければ、計画高水位を大幅に上回る出水となり、三次市街地で堤防が決壊したと仮定した場合は、約46ha・約660戸の浸水被害が発生していたものと推定されます。

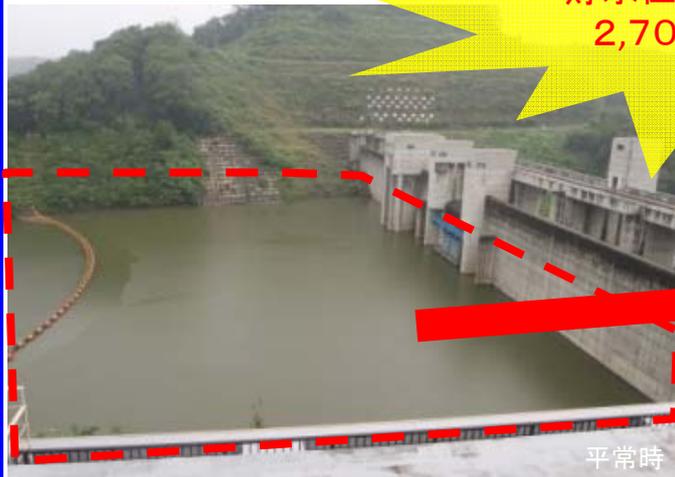
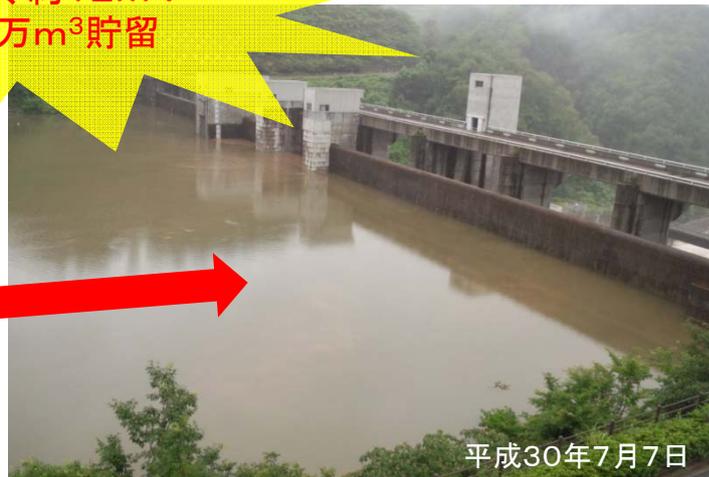
## 灰塚ダム

貯水位で、約12m！  
2,700万m<sup>3</sup>貯留

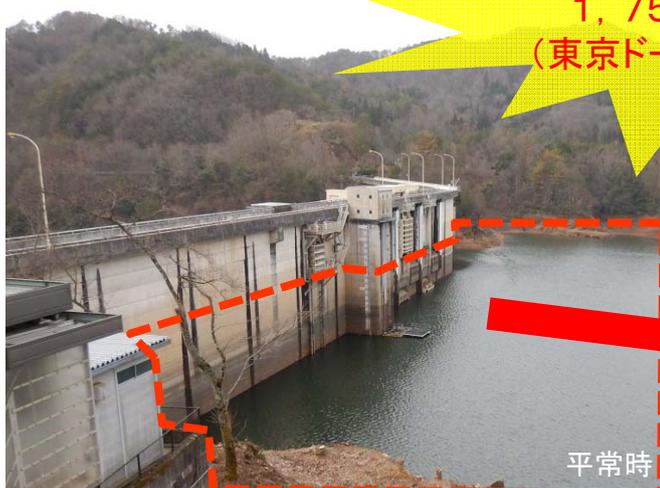
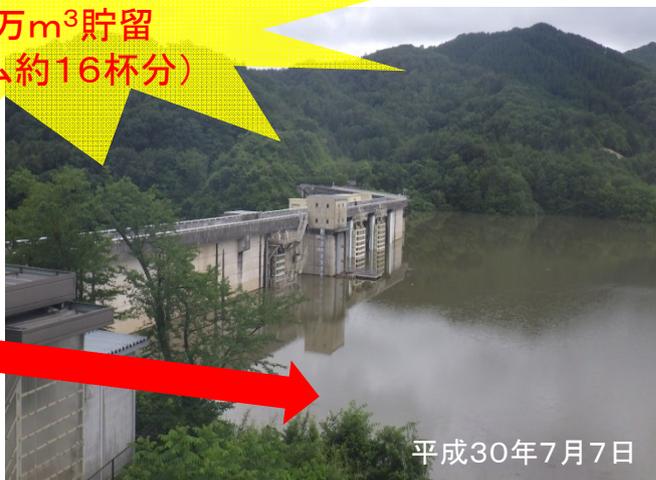
## 土師ダム

貯水位で、約10m！  
1,750万m<sup>3</sup>貯留  
(東京ドーム約16杯分)

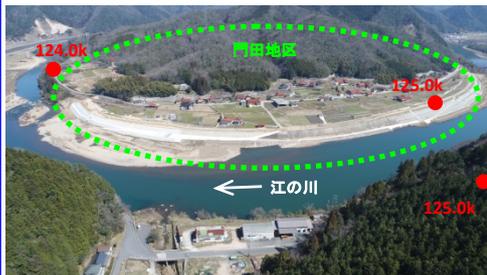
## 堤防整備状況

- 梅雨前線の影響により、江の川尾関山地点上流の流域平均雨量は約344mm(2日雨量:7月5日(木)9:00~7日(土)9:00)を記録し、尾関山水位観測所では計画高水位を超過しました。
- 広島県三次市作木町門田地区では、平成30年6月に完成した堤防により、昭和47年7月洪水規模の洪水が発生した場合でも、洪水を安全に流下させることが可能となり、上流で同等の降雨があった今回の洪水では、約8haの土地及び、7戸の家屋の浸水被害を防止したものと推定されます。

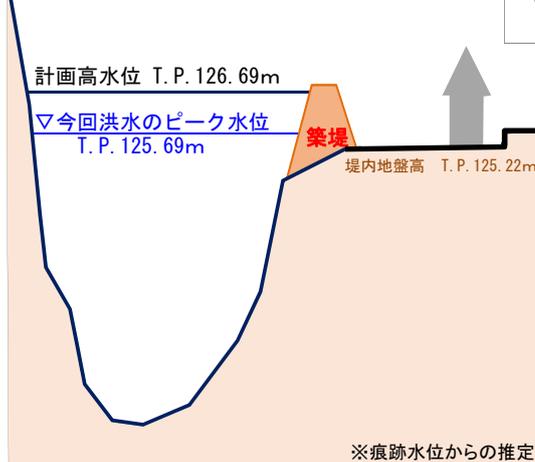
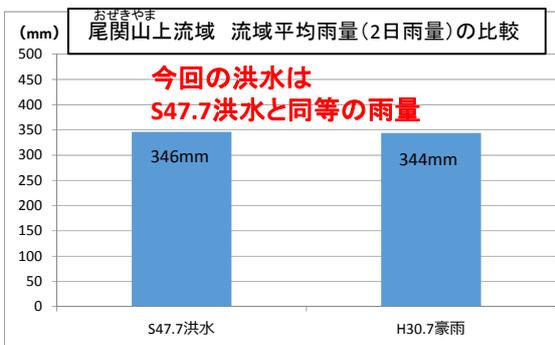
江の川右岸124k600付近

## 堤防整備により溢水、浸水を防止
