# 高津川流域の概要

# 高津川 過去の洪水被害

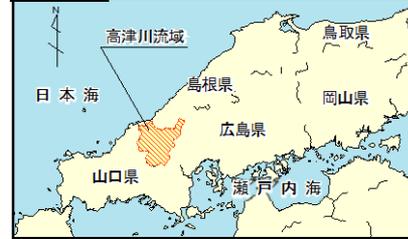
## 流域図

- 高津川は島根県西部に位置し、下流部には石西地域の中心都市である益田市街地があり、人口・資産が集中している。
- 流域の地形は、全体的に平地に乏しく、急峻な地形となっており、河道は山地内を穿入（せんにゆう）蛇行しながら谷底を流れ、最下流部でようやく横田盆地・益田平野等の沖積平野が広がる。

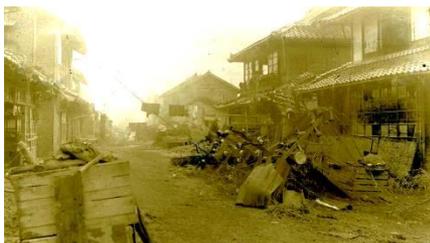
①昭和18年9月洪水による益田市街地の被災状況

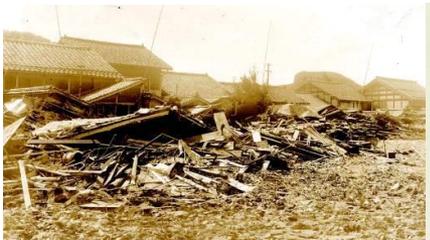
④昭和18年9月洪水による益田市街地の被災状況

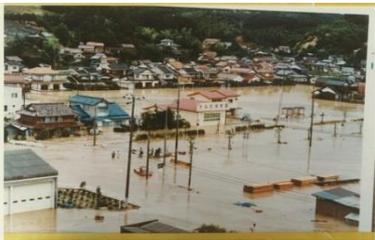
⑤昭和58年7月洪水による益田市街地の被災状況
