# 高津川河床掘削懇談会

～ モニタリングのこれまでの経緯と今年度の調査結果について ～

国土交通省 中国地方整備局

浜田河川国道事務所

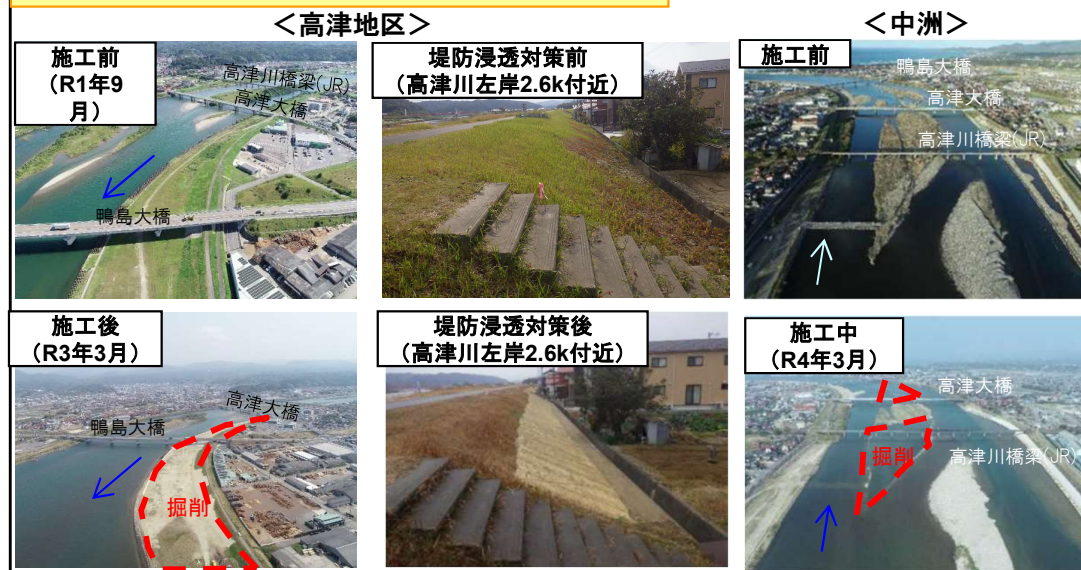
## 下流：高津地区・中洲(河床掘削、堤防浸透対策)

- 平成20年7月に高津川水系河川整備計画を策定以降、これまで堤防高が不足している箇所（大塚、奥田）の築堤整備や上下流バランスを踏まえた河床掘削（下流区間：高津地区、上流区間：安富地区）を実施。
- 堤防浸透対策について、R3年度末に下流区間（益田市街地）の一連が完了。高津川河川防災ステーションについては、H21年度に完成。
- 現在、下流区間（益田市街地）の安全度を更に向上させるため、中洲等の掘削を実施中。

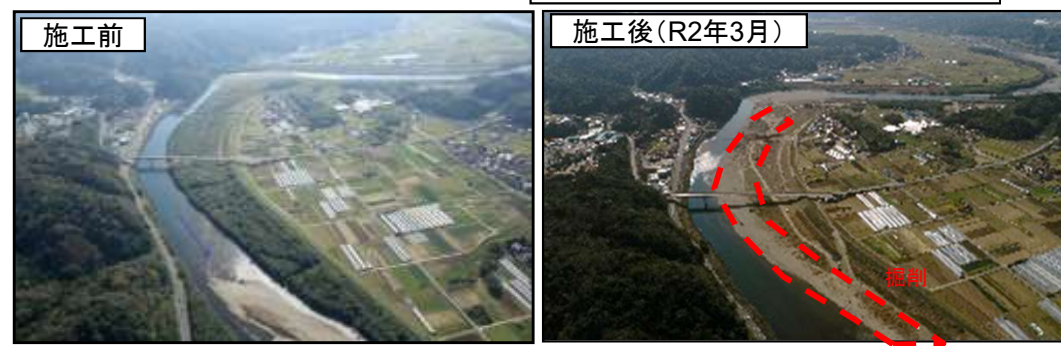
## 上流、安富地区(河床掘削)

・安富地区は、大規模掘削に伴う河床変動への影響や河川環境の応答等を確認(モニタリング)しながら、段階的に安全度を向上させている。

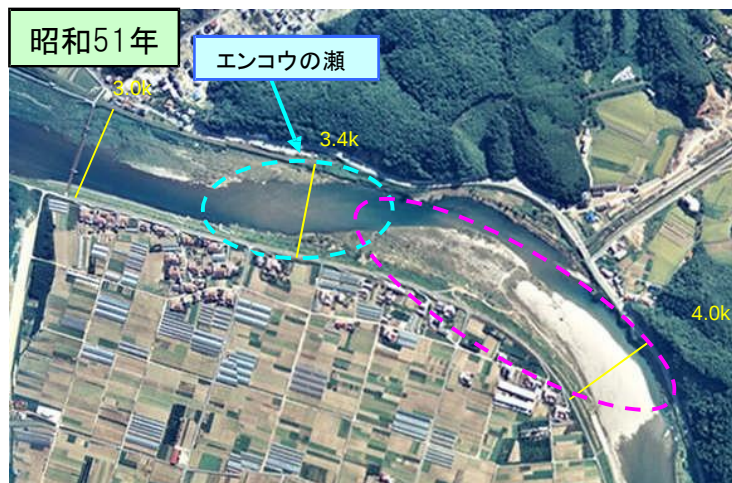
### 河道変化状況

・現状では、河道内の樹木繁茂・河床の二極化も進行し、治水上の課題が顕在化。砂州の発達による瀬の減少。

→これに伴い、アユ産卵場の機能が低下している可能性あり

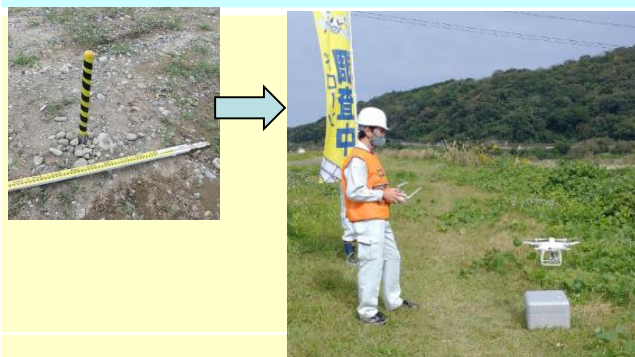
### 地盤高

R4までは単管を設置し、埋没深から地盤高を把握したが、出水による流亡や埋没が発生することから、UAVにより地盤高を把握

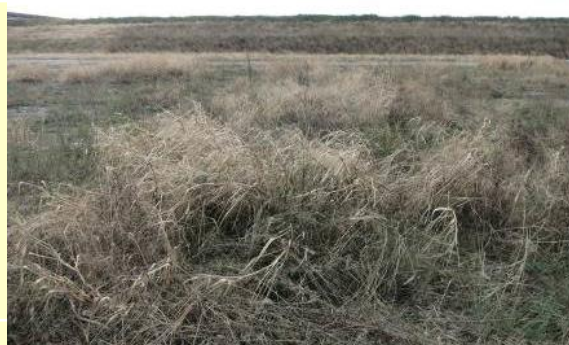
### 植生分布

UAV空撮により概略を把握した上で、現地踏査により植生分布を把握

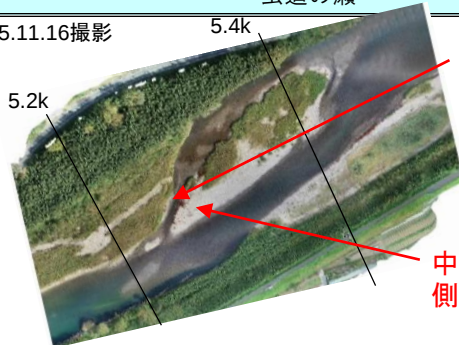
- 前回の撮影（令和5年11月）～今回の撮影（令和6年10月）の間に大きい出水が無かった（最大でも氾濫注意水位以下）ため、**エンコウの瀬・虫追の瀬に関しては、砂州の形状にほとんど変化は見られなかった。**ただし、**虫追の瀬については、砂州上の植生が拡大している。**
- ナガタの瀬は、令和6年10月に高津川漁協により浅瀬の整改が行われている。
- **その後、令和6年11月2日に発生した出水で砂州の形状が変化し、砂州上の植生の消失も見られた。**

| 主要産卵場の瀬の変化 | | 高角水位：T.P. -0.22m(令和5年11月15日 日平均水位)、T.P. 0.27.m(令和6年10月30日 日平均水位) | | |
|---|---|---|---|--|
| 令和5年11月撮影 | <div>R5.11.15撮影</div> | <div>R5.11.15撮影</div> <div>10月に浅瀬を再整改</div> | <div>R5.11.16撮影</div> <div>右岸側の砂州が増大</div> <div>中州の下流側が縮小</div> | |
| 令和6年10月撮影 | <div>R6.10.30撮影</div> <div>ほとんど変化はみられない</div> | <div>R6.10.30撮影</div> <div>10月に浅瀬を再整改</div> | <div>R6.10.31撮影</div> <div>中州上の植生が拡大</div> <div>砂州の形状にほとんど変化はみられない</div> | |
| 令和7年1月撮影 | <div>R7.1.13撮影</div> <div>植生の消失がみられた</div> | <div>R7.1.13撮影</div> <div>左岸に堆積が見られた</div> <div>中洲の縮小がみられた</div> <div>植生の消失がみられた</div> | <div>R7.1.14撮影</div> <div>植生の消失がみられた</div> | |

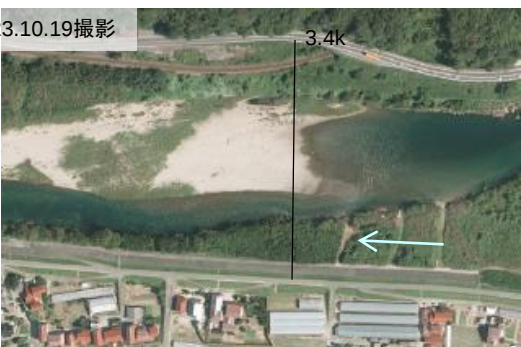
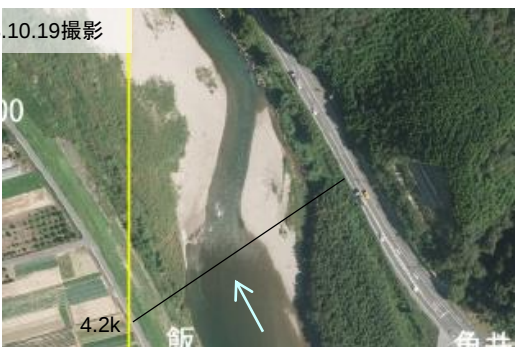
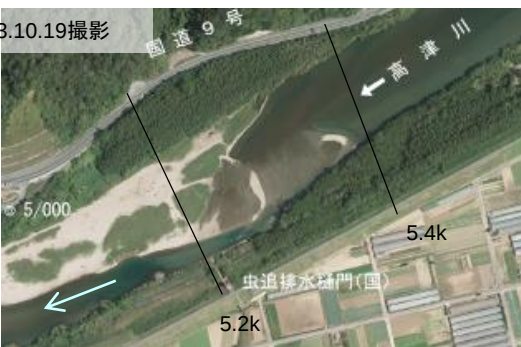
- エンコウの瀬は、H25年試験施工により、H23年時点に比べて瀬の面積が拡大したが、R3年10月時点では右岸側の砂州がH23年時点に戻りつつあった。R4年10月に河床整正を行い瀬の面積が若干拡大した。
- ナガタの瀬、虫追の瀬は、洪水等により、経年的に砂州の形状が変化している。ナガタの瀬は令和3年8月の出水で滞筋が変わり、同年10月に中洲の堆積物を用いてアユの産卵に適した浅瀬を整正し、その後も令和4年10月、令和5年10月に高津川漁協により再整正が行われた。

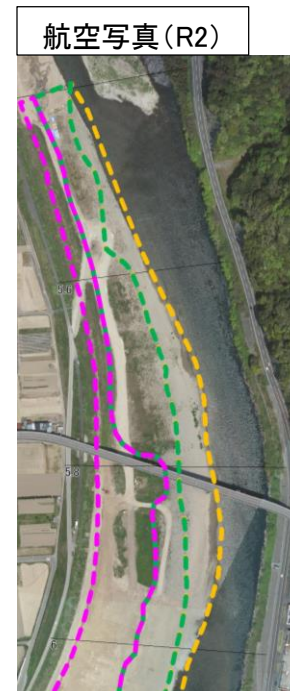
# 【参考】本掘削箇所でのモニタリング結果(裸地維持指標)

- 安富地区の掘削箇所について、全域の掘削が完了した令和2年以降の面的な地盤高の調査結果を比較すると、**草地化・樹林化が予想されるエリアでは、植生により土砂が補足され、堆積傾向が顕著**である。
- 一方、**裸地維持が予想されるエリア**では、一部、ヤナギやツルヨシの侵入により土砂堆積が進行している箇所があるが、草地化・樹林化予想エリアに比べ、**河床変化は少ない傾向**にある。
- **裸地維持が予想されるエリア**では、植生が侵入した箇所を除けば**0.5m以下の堆積**となっており、**50cm堆積した場合の裸地維持指標の超過割合は34%**となる。

草地化エリア、樹林化エリアはR2時点では植生はまばらであったのに対し、R6時点では草地化や樹林化が想定通り進行している。  
UAVの写真測量では植生高を地盤高と判定するため、堆積高が過剰に出ている可能性がある。

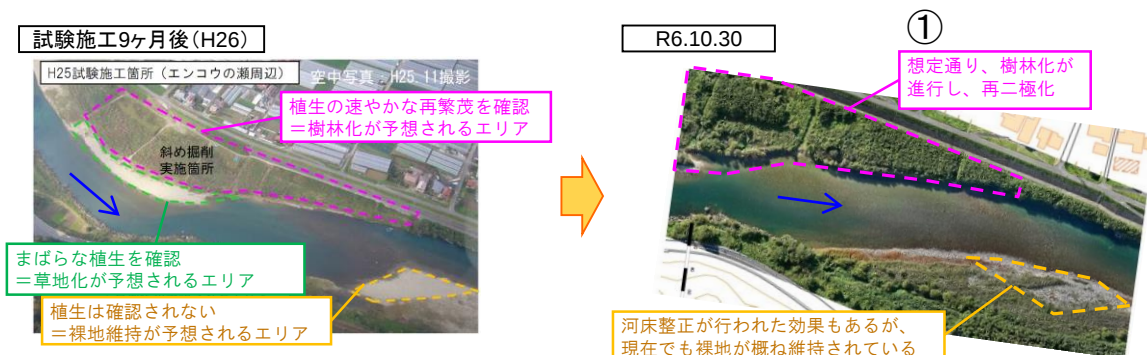
## エンコウの瀬周辺の状況

- (1) エンコウの瀬では、平成25年に試験施工を実施し、その結果を元に裸地維持指標を設定したが、当該掘削箇所では裸地が維持されると想定したのは、下流右岸側であり、上流の箇所は想定どおり、草地化、樹林化が進行した(①)。そのため、再度、河床が二極化し、瀬に適正な粒径の砂礫が供給されていない。
- (2) また、河床の二極化により、みお筋の河床が低下し、瀬に必要な水深の範囲が減少した(②)。
- (3) 令和4年に、瀬を創出するため河床整形が行われたが、その瀬が消失した(③)。
- (4) 気候変動の影響により、近年、海面水位が上昇してきている。その影響で、エンコウの瀬の水位が上昇し、産卵適正度がさらに減少した(④)。
