高津川河床掘削懇談会

～ 今年度の調査結果と

当面の整備予定を踏まえたモニタリング計画等について～

国土交通省 中国地方整備局

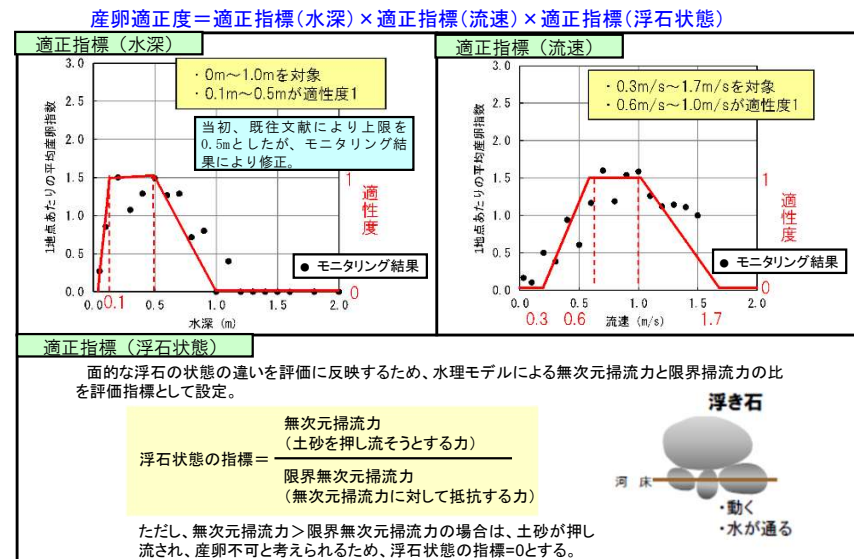
高津川固有の産卵適正度評価基準

・試験施工後にモニタリングを実施し、その結果による産卵分布と物理環境の関係から、産着卵の分布範囲と適正度の分布が概ね整合するよう高津川固有の産卵適正度評価基準を設定した。

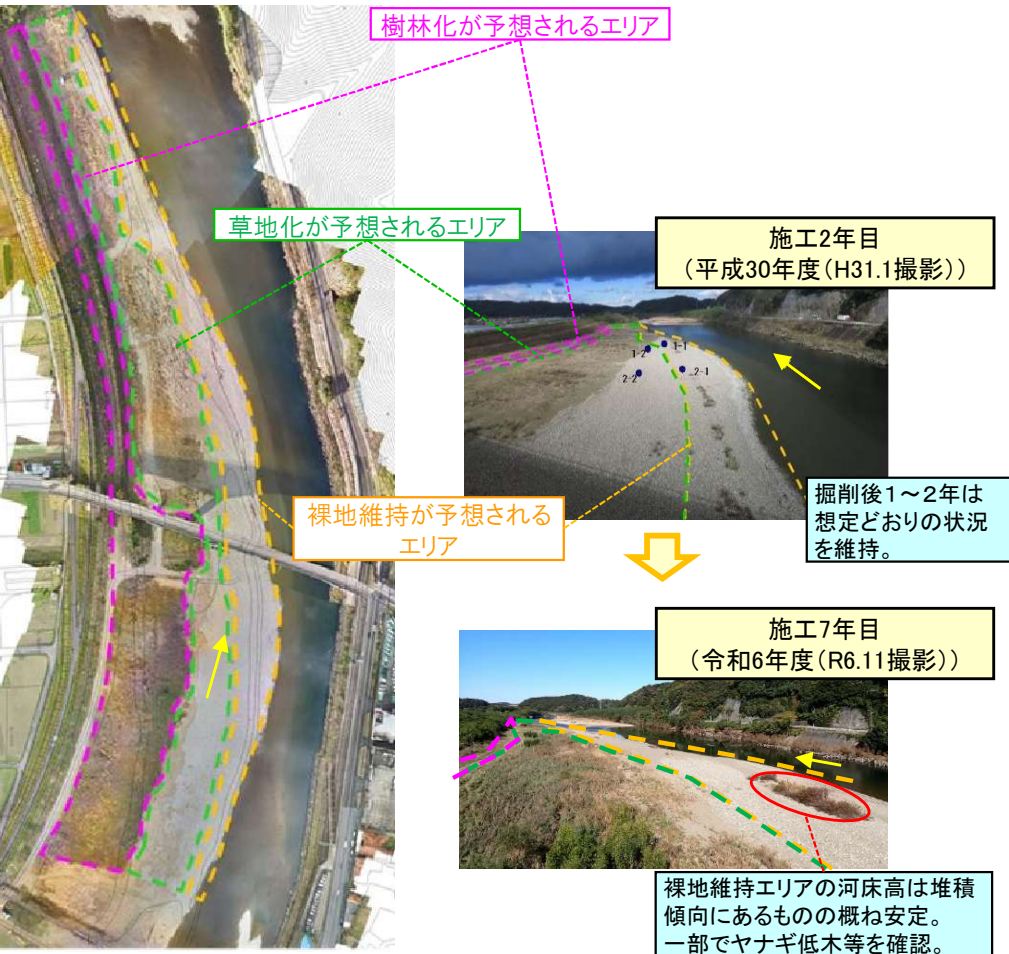
H28～R1年度掘削箇所(安富地区)のモニタリング結果

・河床掘削実施後のモニタリング結果から、樹林化・草地化が予想されるエリアは、現在、再堆積が見られるものの、裸地維持が予想されるエリアは、令和6年度時点でも裸地が維持されており、設定した指標の妥当性を確認している。

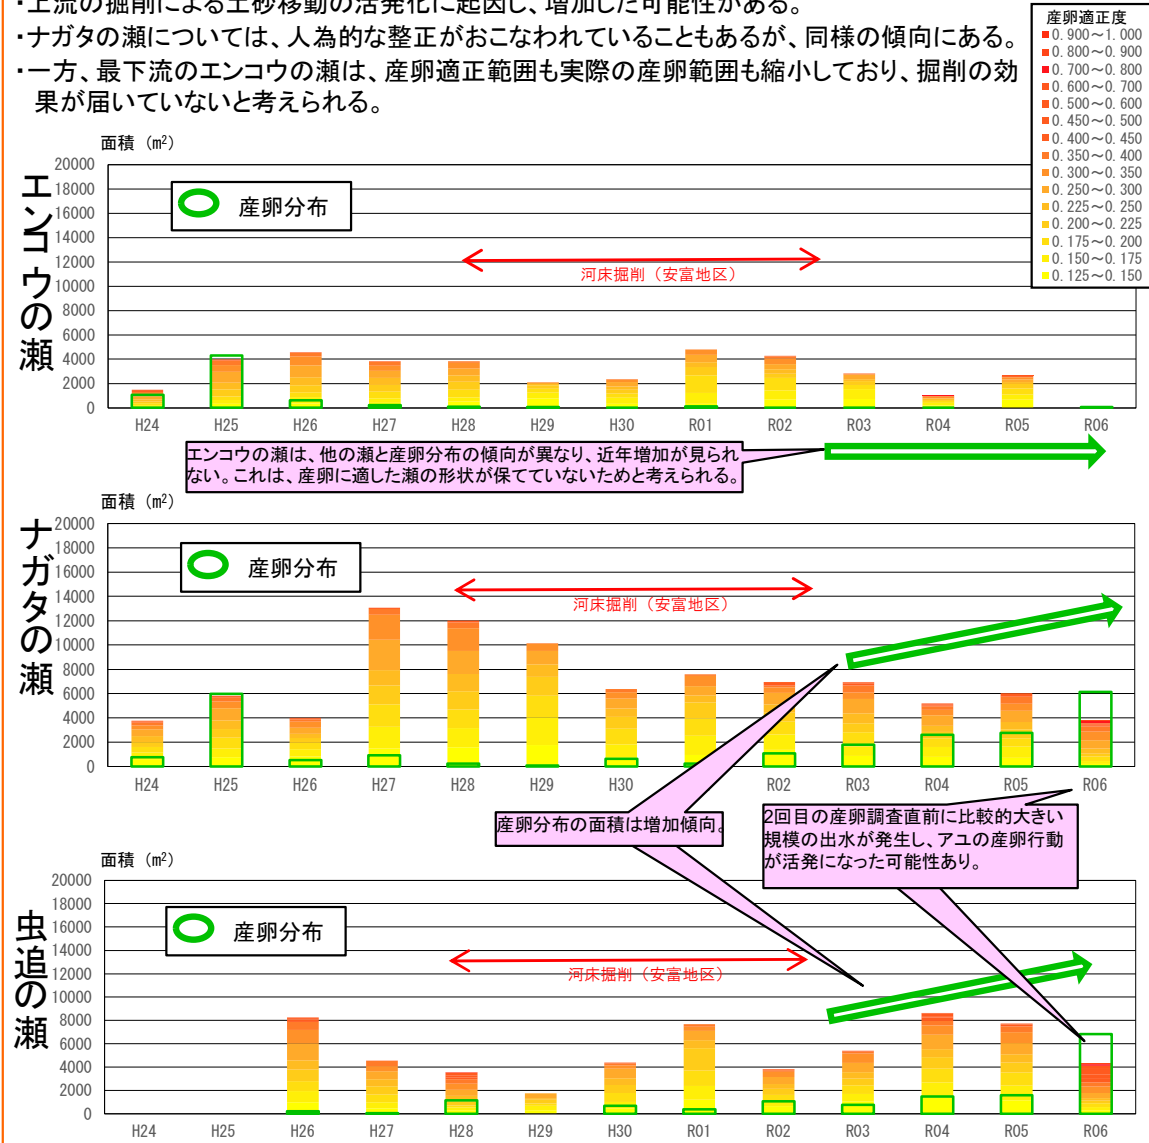
産卵場のモニタリング結果と産卵適正度比較

- ・上流の安富地区の掘削後は、虫追の瀬の産卵適正範囲が増加し、実際の産卵範囲も増加。
- ・上流の掘削による土砂移動の活発化に起因し、増加した可能性がある。
- ・ナガタの瀬については、人為的な整正がおこなわれていることもあるが、同様の傾向にある。
- ・一方、最下流のエンコウの瀬は、産卵適正範囲も実際の産卵範囲も縮小しており、掘削の効果が届いていないと考えられる。

※R6年の産卵適正度は、算定に用いた河床材料が11月の出水前の結果のため、参考値

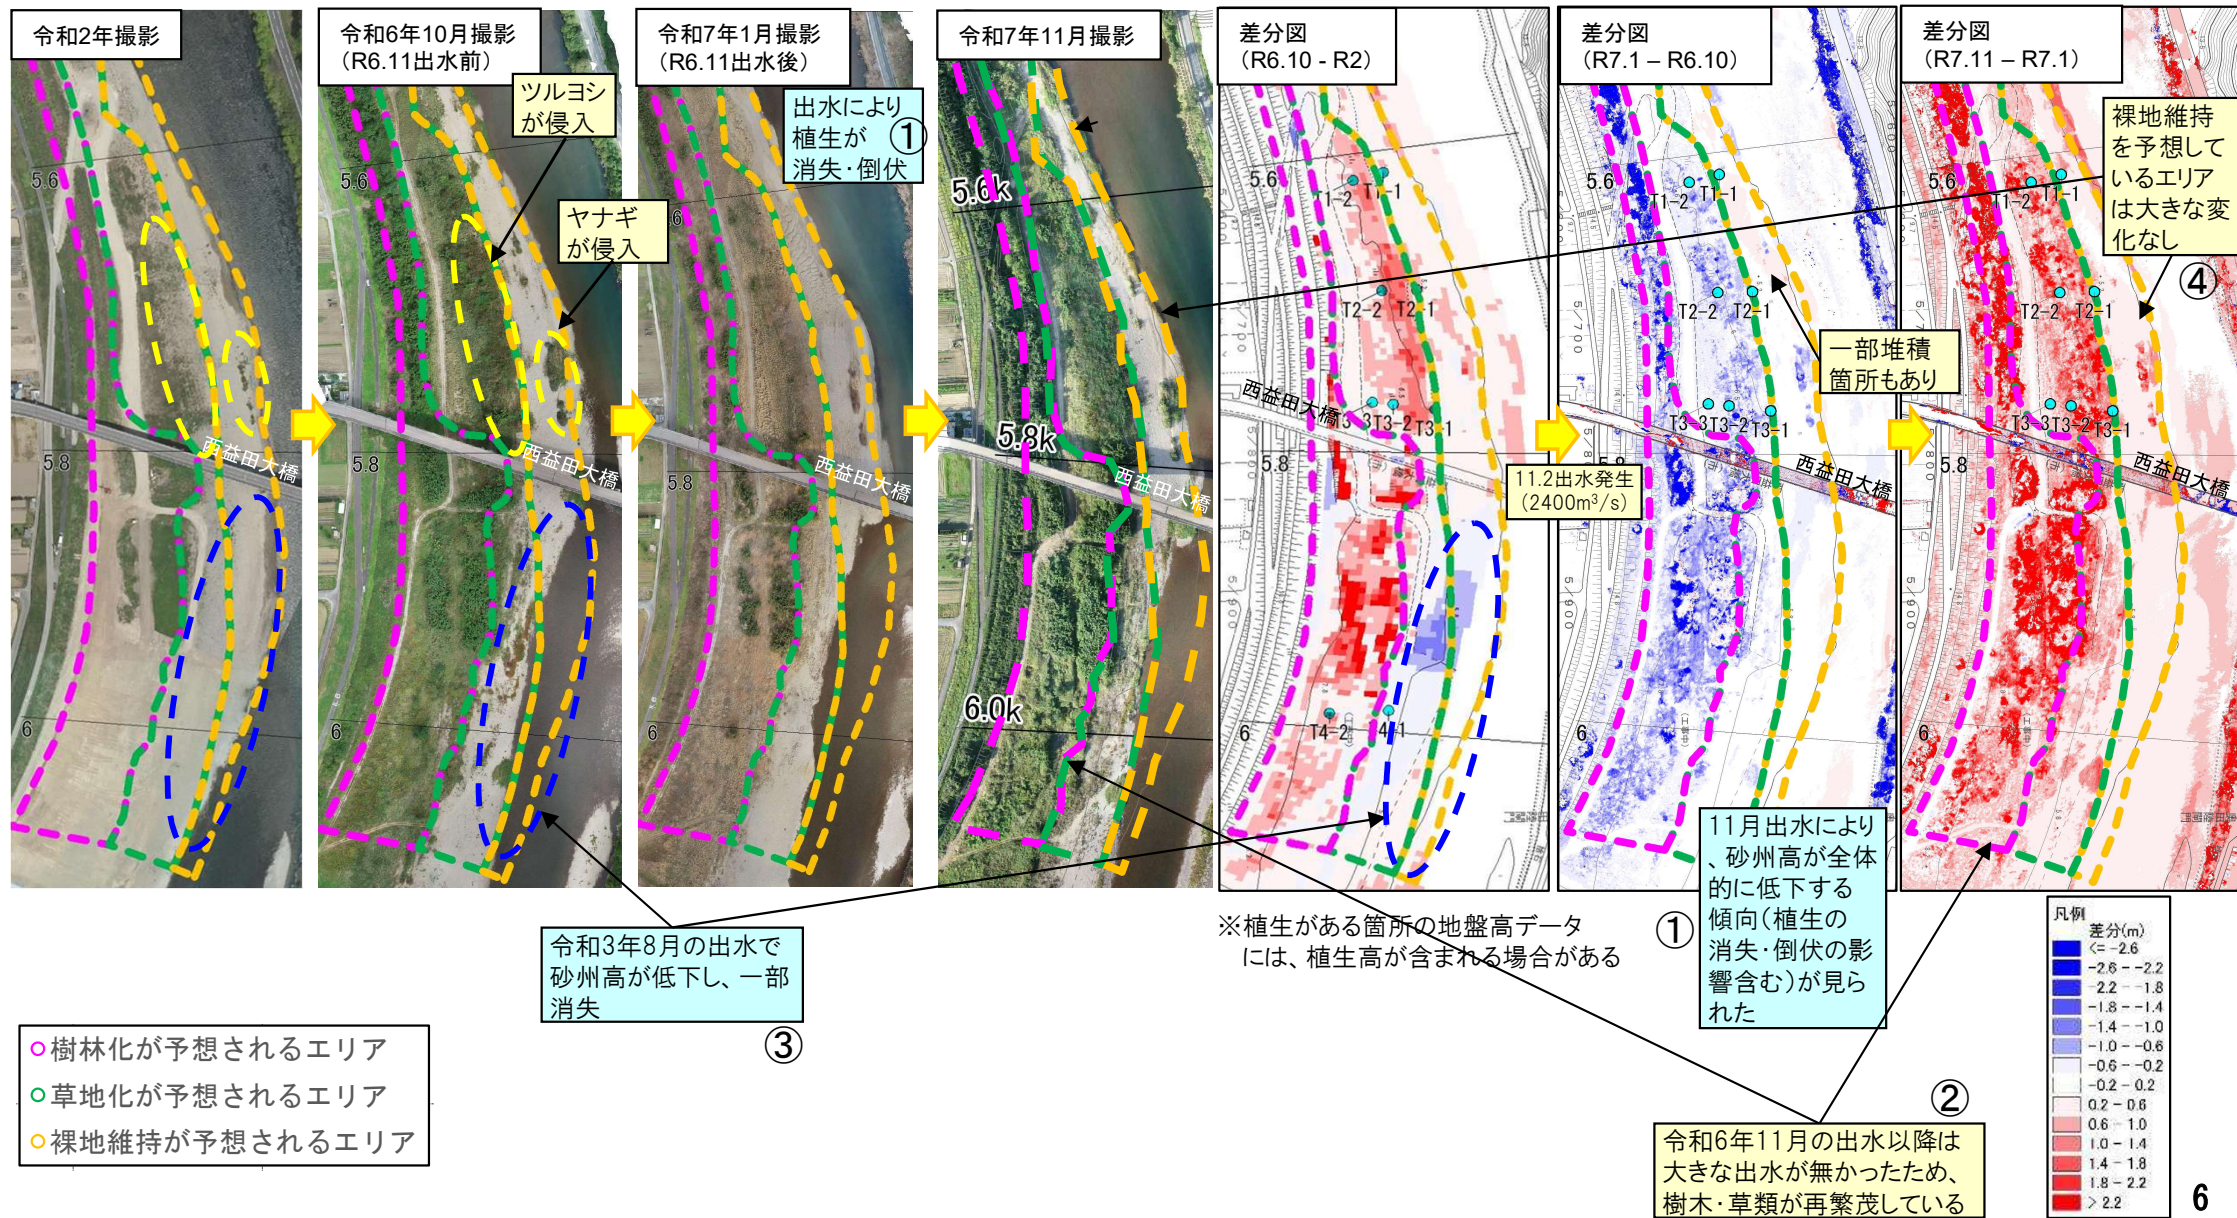
4.令和7年度の安富地区河床掘削箇所へのモニタリング結果(地盤高)

- 安富地区河床掘削箇所は、令和6年11月の出水（高角：2,400m³/s）により、**草地化が予想されるエリアを中心に砂州高が全体的に低下し、植生も一部消失した**（①）が、その後、大きな出水が無かったため、**裸地維持が予想されるエリア以外は、樹木・草類が再繁茂している**（②）。
- 一方、**裸地維持が予想されるエリア**では、一部、ヤナギやツルヨシの侵入により土砂堆積が進行している箇所があるが、令和3年8月の出水（高角：2,800m³/s、近10ヶ年最大）で流失した上流部（③）を除き、**河床高の大きな変化は見られない**（④）。

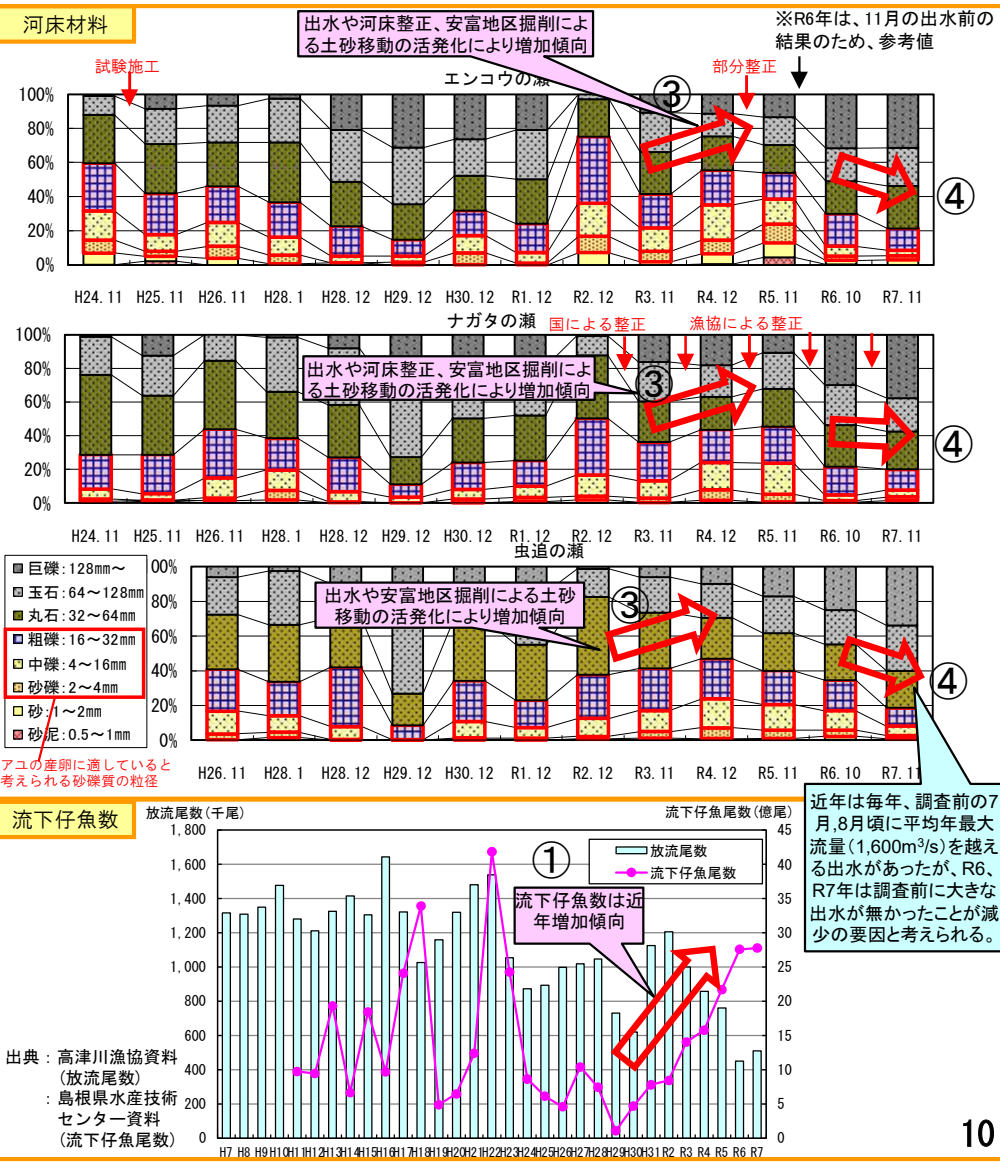
6.令和7年度の産卵場のモニタリング結果(産卵状況)

- 産卵面積や流下仔魚数は、近年増加傾向を示していたが(①)、令和7年は令和6年と比較して同程度もしくは縮小した(②)。
 - 河床材料も、近年アユの産卵に適していると考えられる砂礫質の粒径が増加傾向であったが(③)、令和5年以降は減少傾向であり(④)、概ね産卵面積と同様の傾向である。
 - このことから、アユの産卵に適していると考えられる砂礫質の粒径の増加は、出水や河床整正の他、上流の安富地区掘削による土砂移動の活発化に起因し、その効果として、産卵分布面積が増加した可能性が高い。そのため、調査前に大きな出水が無かった令和6~7年は、砂礫質の粒径が減少し、産卵面積も縮小していると考えられる。
- 【エンコウの瀬】
- 他の瀬と産卵分布の傾向が異なり、近年産卵分布面積の増加が見られない(⑤)。これは産卵に適した瀬の形状が保てていないことが要因と考えられる。

近年は毎年、調査前の7月、8月頃に平均年最大流量(1,600m³/s)を越える出水があったが、R6、R7年は調査前に大きな出水が無かったことが減少の要因と考えられる。

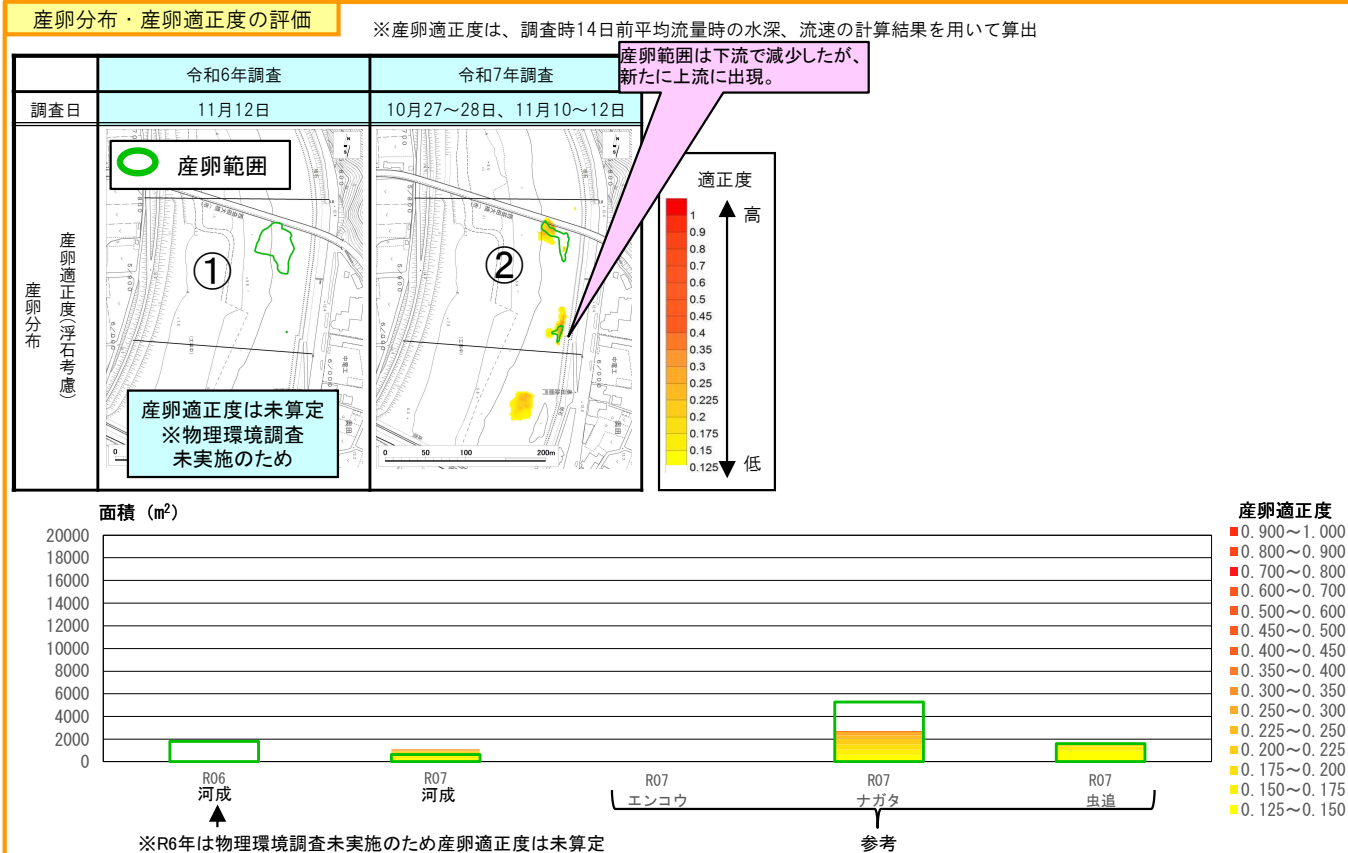
6.令和7年度の産卵場のモニタリング結果(河成の瀬の状況)

<産卵分布> 河床掘削箇所前面の河成の瀬は、令和6年度の机上シミュレーションに基づく補足調査で産卵が初めて確認された①。令和7年度は令和6年度に比べ、**産卵範囲は下流で減少したが、新たに上流に出現した②**。

<産卵適正度> 令和7年度は、産卵範囲の把握に加え、物理環境の計測も行い、産卵適正度を算出した。**産卵適正範囲は、産卵が確認された範囲と概ね一致した②**。

<河床材料> 産卵に適している砂礫質の粒径は、虫追の瀬と同程度であった③。

<浮石状態> 浮石状態の実測値(貫入度)は、虫追の瀬と同程度であった④。

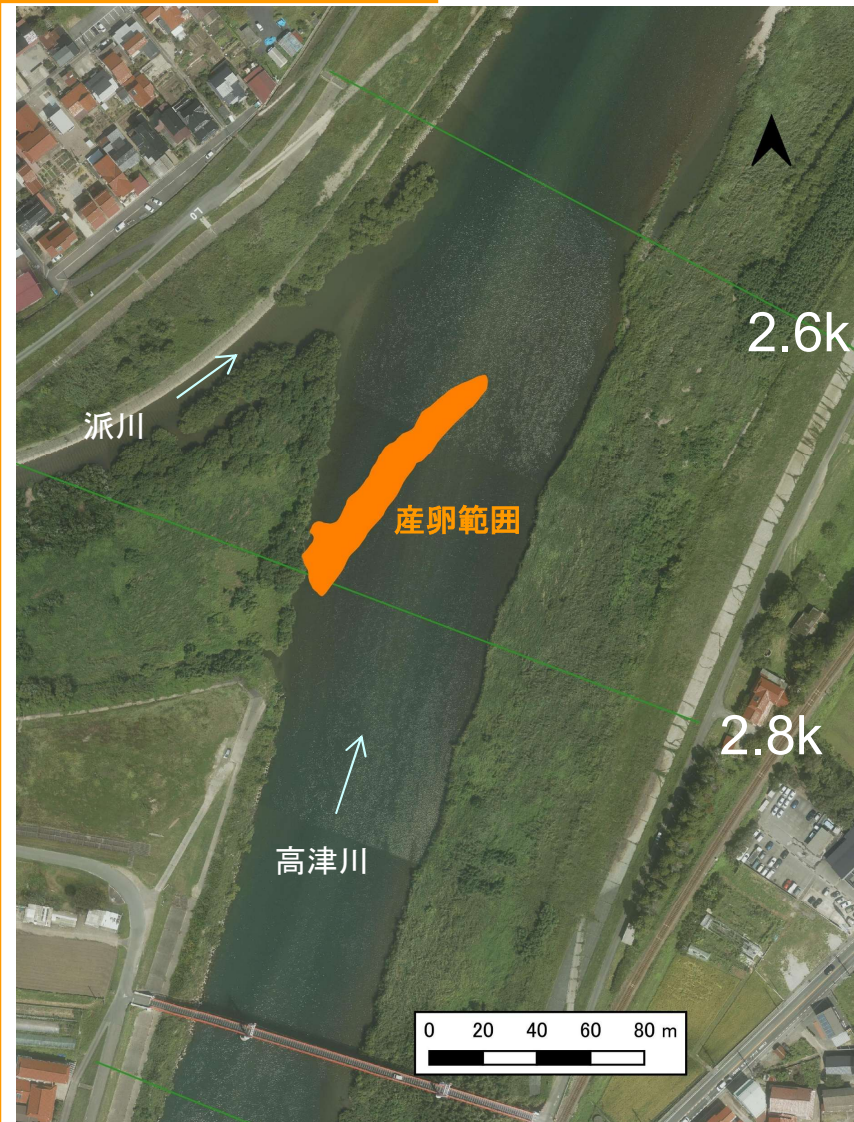
新たに確認された産卵場の位置と産卵範囲

- 令和7年度の第2回目産卵調査の際に、高津川漁協より、「派川合流点付近の本川でアユの産卵行動が見られる」との情報があつた。
- 上記情報に基づき、現地で補足的に確認したところ、**本川2.8k下流域でアユの産卵が確認**された。
- 産卵場面積は虫追の瀬の産卵場と同程度であり(1783.5m²)、また、産卵密度も目視の結果から他の産卵場と比較しても一定のレベルであることが確認された。
- 新たに確認された産卵場は昨年度まで産卵行動は認められておらず、一時的な河床変動により好適な環境が生じた可能性があり、来年も産卵するかは不明である。

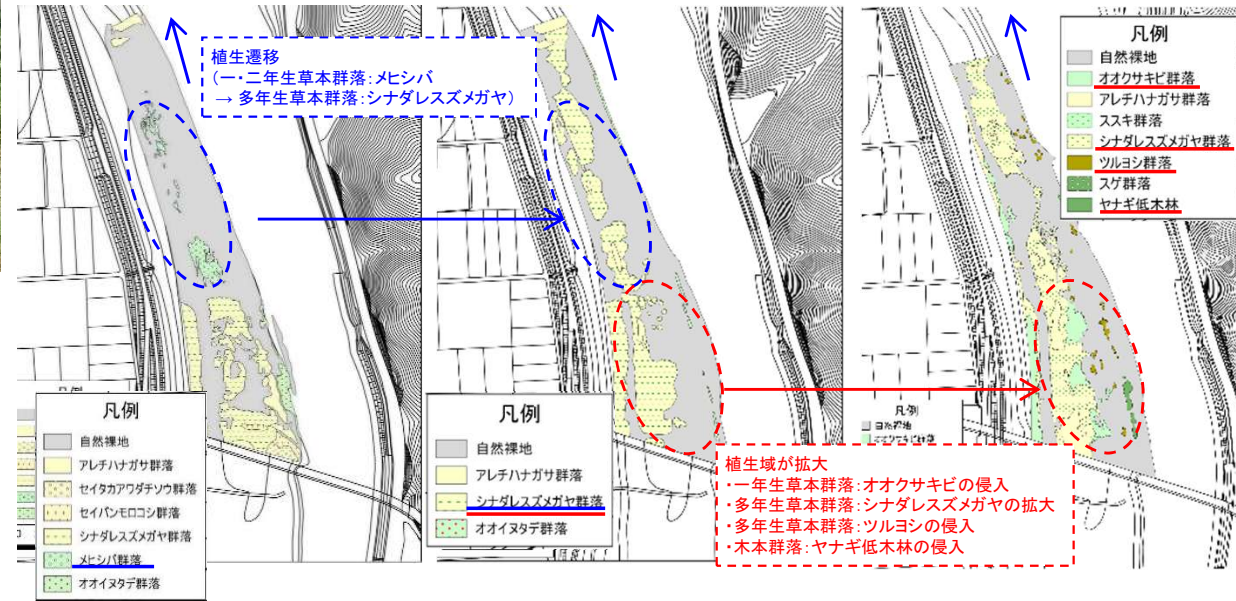
- H29.12~H31.1にかけて、植生遷移がみられる（一・二年生草本群落：メヒシバ → 多年生草本群落：シナダレスズメガヤ）。
- H31.1 ~R2.10にかけて植生域の拡大がみられる（一年生草本群落：オオクサキビの侵入、多年生草本群落：シナダレスズメガヤの拡大、多年生草本群落：ツルヨシの侵入、木本群落：ヤナギ低木林の侵入）
- R2.10に樹林化に結び付くヤナギ低木林が確認された。

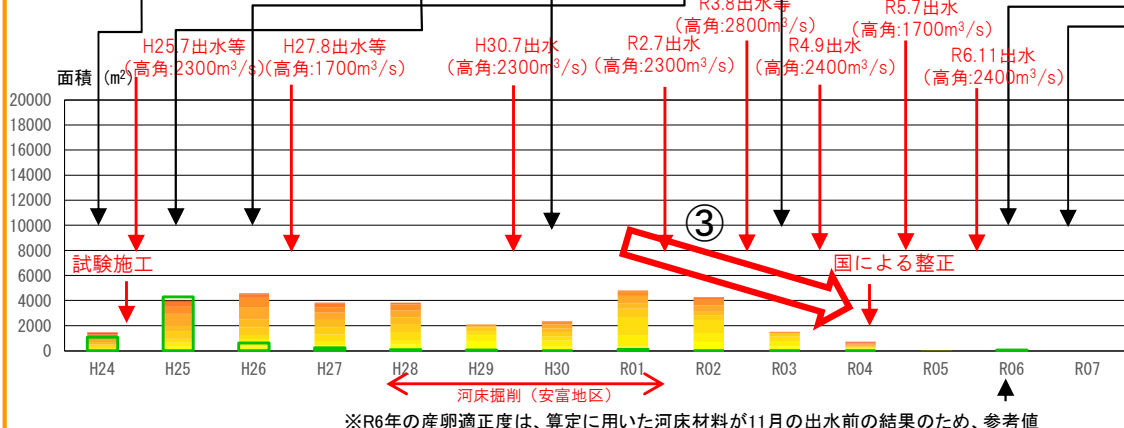
【参考】産卵場のモニタリング結果(エンコウの瀬)

<産卵分布>エンコウの瀬は、H25年の試験施工の効果により、産卵範囲が拡大したが(①)、H26年以降縮小し、H30年以降はごく一部のみでしか産卵がみられない(②)。
 <産卵適正度>H26年以降、実際に産卵が確認された範囲とはやや不整合が見られるが、実際の産卵範囲と同様に、近年は縮小している(③)。
 <河床材料>産卵に適している砂礫質の粒径は、高角地点2,000m³/sを越える出水後に若干増加するが(④)、R1年頃までは概ね減少傾向を示し、粗粒化(産卵に適さない粒径の増加)が顕著であった(⑤)。令和2年以降は出水や河床整理、安富地区掘削による土砂移動の活発化により、砂礫質の粒径が増加傾向にあったが(⑥)、令和5年以降減少傾向を示している(⑦)。
 <浮石状態>浮石状態の実測値(貫入度)は、河床整理を行った場合以外は、近年は概ね低下傾向にあり、アユの産卵に適さない貫入度(10cm以上)以下となっている(⑧)。

産卵分布・産卵適正度の評価 ※産卵適正度は水深、流速の計算結果を用いて算出 流量は令和2年調査以前はアユの産卵期における平水流量(30m³/s)、令和3年調査以降は調査時14日前平均流量を使用

※R2.12の調査結果は、R2.7出水による影響以上の変化が見られる可能性がある。(調査精度の問題)

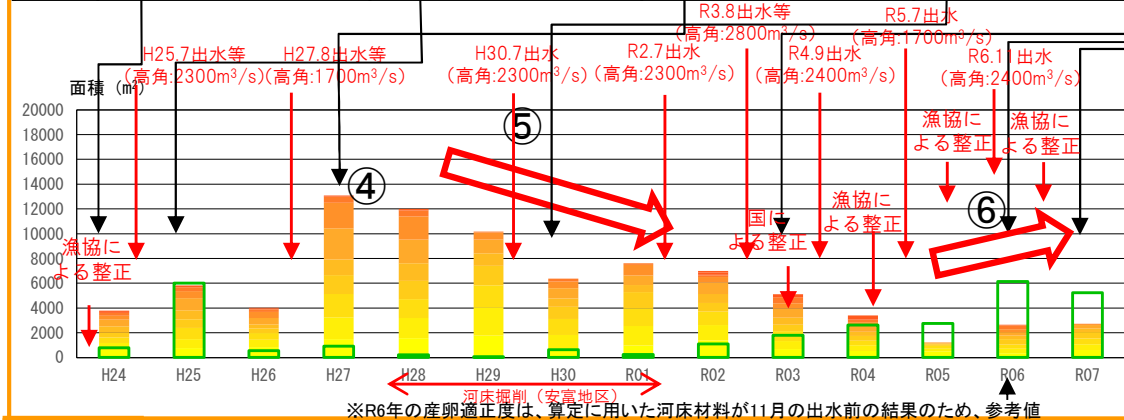
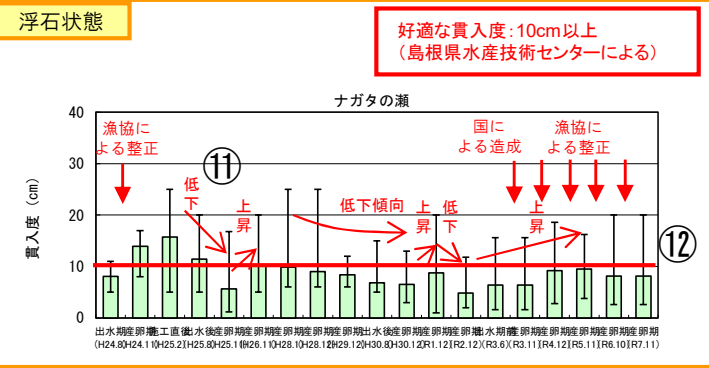
【参考】産卵場のモニタリング結果(ナガタの瀬)

<産卵分布> ナガタの瀬は、H25年以降、産卵範囲が縮小傾向にあったが(①)、R3年、R4年の産卵場整理により拡大し(②)、R6、R7年はH25年程度まで拡大した(③)。
<産卵適正度> H27年に右岸側に流路が拡大、瀬一帯が平坦な河床となり適正度を有する範囲が拡大した。(④) それ以降は縮小傾向にあったが(⑤)、R5年以降はやや拡大傾向にある(⑥)。
<河床材料> 産卵に適している砂礫質の粒径は、高角地点2,000m³/sを越える出水後には若干増加するが(⑦)、R1年頃までは概ね減少傾向にあり、粗粒化(産卵に適さない粒径の増加)が顕著であった(⑧)。令和2年以降は出水や河床整理、安富地区掘削による土砂移動の活発化により、砂礫質の粒径が増加傾向にあったが(⑨)、令和5年以降減少傾向を示している(⑩)。
<浮石状態> 浮石状態の実測値(貫入度)は、河床整理を行った場合以外は(⑪)、低下傾向にあったが、近年は河床整理等によりアユの産卵に好適な貫入度(10cm以上)程度となっている(⑫)

※産卵適正度は水深、流速の計算結果を用いて算出
 流量は令和2年調査以前はアユの産卵期における平水流量(30m³/s)、令和3年調査以降は調査時14日前平均流量を使用

※R2.12の調査結果は、R2.7出水による影響以上の変化が見られる可能性がある。(調査精度の問題)
