## 平成 16 年 10 月円山川豪雨が日野川で発生したら

# 平成16年10月円山川豪雨が日野川で発生したら【日野川水系】

平成16年10月に円山川流域で発生した豊岡豪雨では河川堤防の決壊等により甚大な災害が発生しました。このため、日野川流域で同程度の雨が降ったと想定し洪水の試算を行いました。溝口地点では、堤防いっぱい流れる結果となり、日野川で計画している流量が流れました。

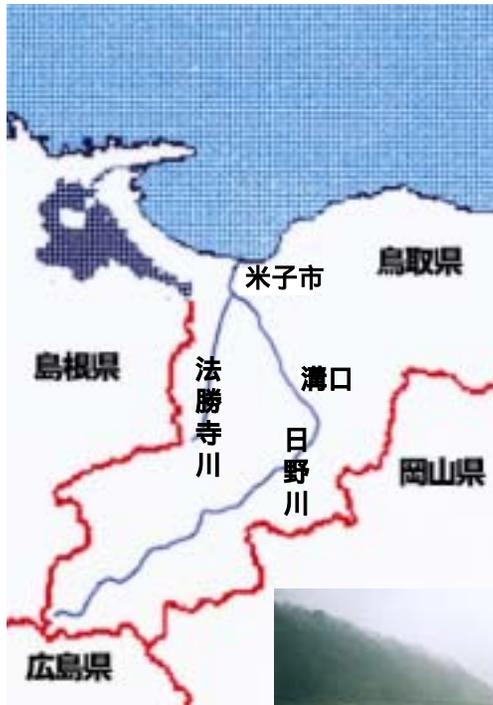
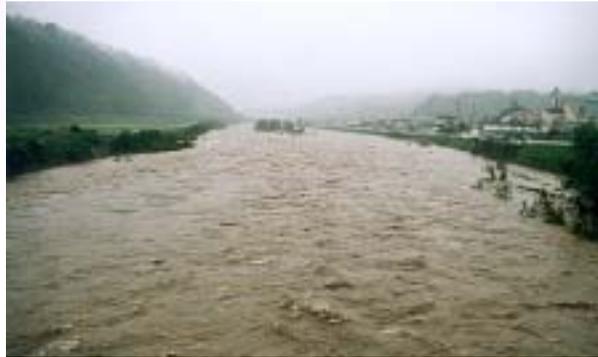
台風23号により甚大な被害を被った円山川流域(約1,300km<sup>2</sup>)の観測所雨量を日野川流域(約870km<sup>2</sup>)に当てはめて試算を実施。  
(円山川流域と日野川流域の河口部が一致するよう、地形を当てはめ)

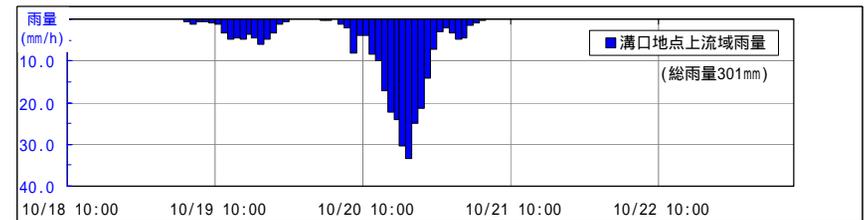
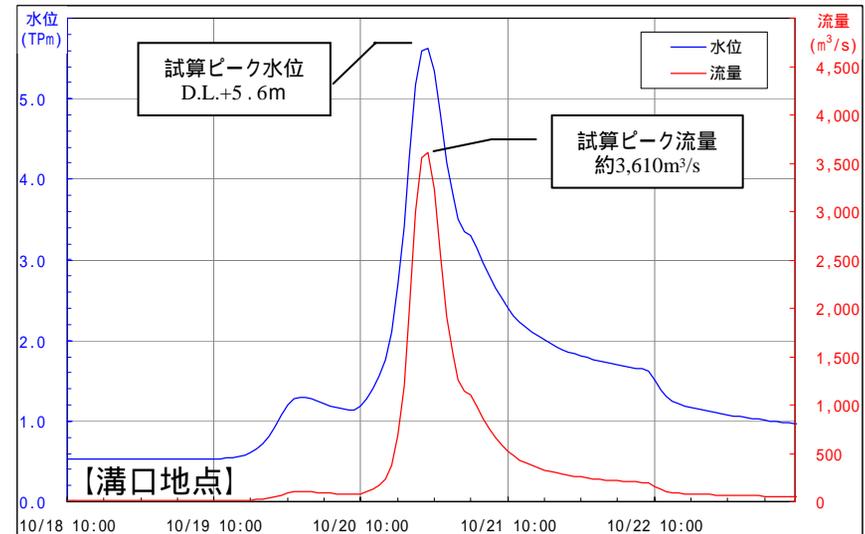
近年最大の出水、平成10年10月の溝口町(参考)

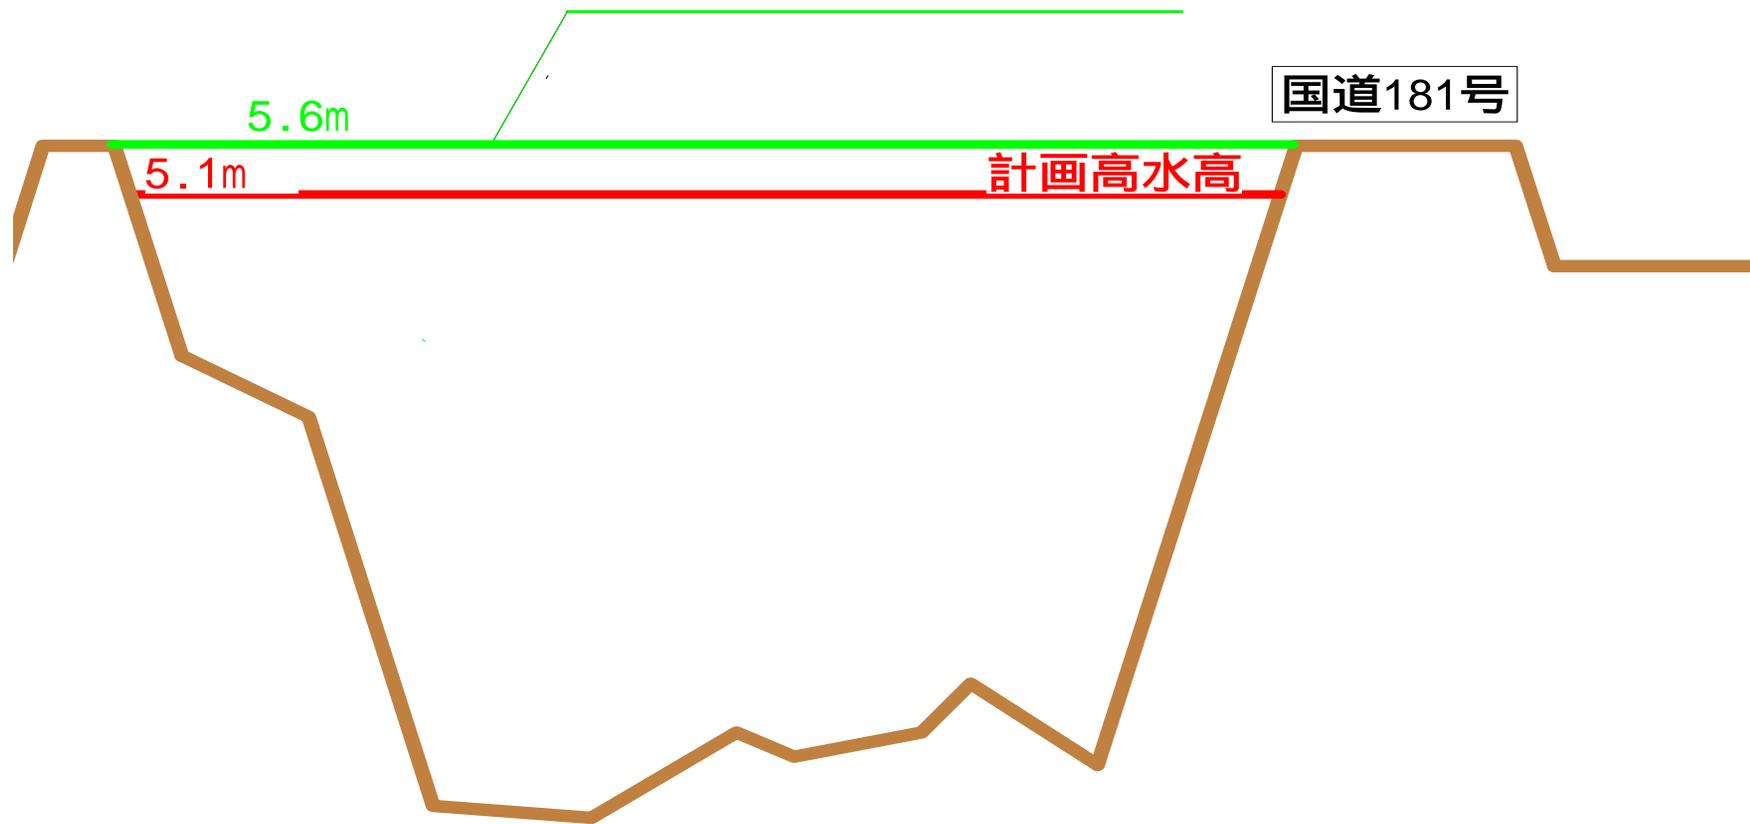
溝口水位観測所付近  
(溝口町鬼守橋下流付近)

円山川豪雨試算値  
水位 5.6m  
流量 3610m<sup>3</sup>/s

なお、この計算結果は、速報値データを基に試算したものであり、今後の調査により数値が変わることがあります。
