平成29年度 中国地方ダム等管理フォローアップ委員会

菅沢ダム定期報告書

概要版

国土交通省 中国地方整備局

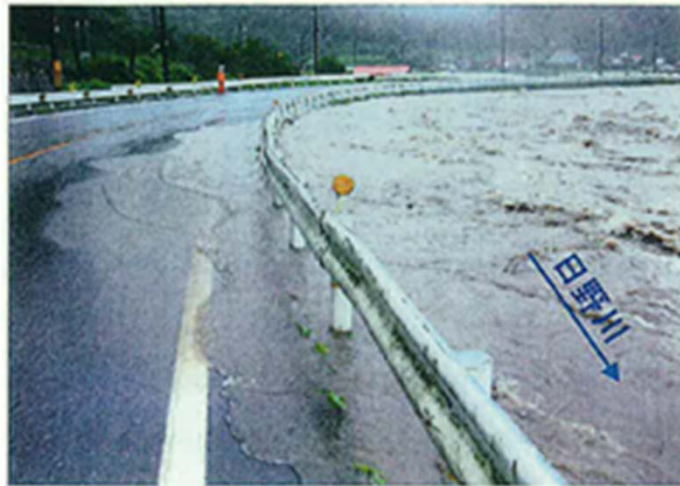
日野郡日野町上菅における国道180号冠水状況

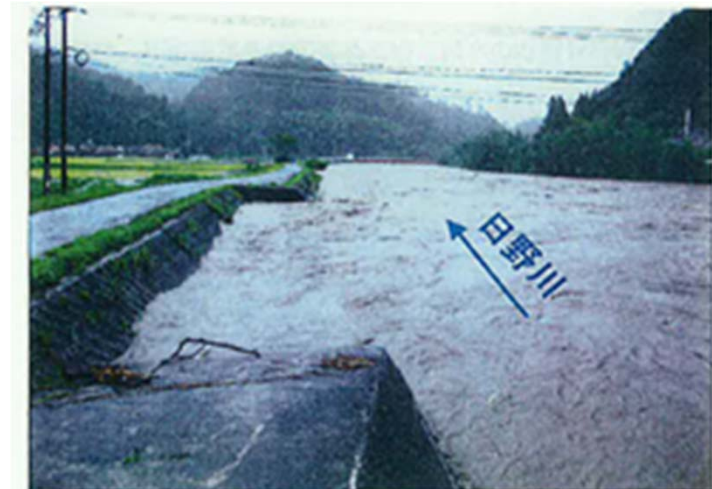
日野郡日野町福長における洪水状況(氾濫注意水位を超過)

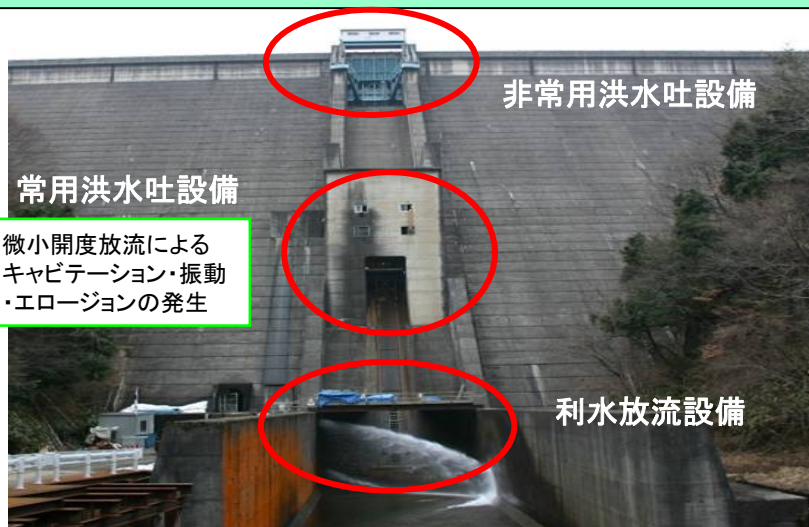
- ・常用洪水吐(コンジットゲート)、非常用洪水吐(クレストゲート)、利水放流設備(灌漑:ヒンジ式取水設備(1m³/s))

①常用洪水吐(コンジットゲート)の洪水時操作の遅れ、微小開度放流

利水放流設備の放流能力以上の中小洪水時には、常用洪水吐きで放流することから少量放流によるキャビテーション・振動・エロージョンが発生する。

②ヒンジ式取水設備の老朽化と維持管理の困難性

菅沢ダムでは、昭和43年の運用開始から約50年が経過し、ダム設備の老朽化と運用上の問題点などが顕在化してきたため、堰堤改良事業を平成14年度から実施し平成24年度に完成。

●事業内容

・小規模放流設備

→常用洪水吐の微小開度放流の解消、放流体制の簡素化（常用洪水吐の操作頻度減少）等

・利水取水設備

→選択取水設備の設置

→これにより選択取水及びL.W.L.353.1m以下の取水が可能となった。

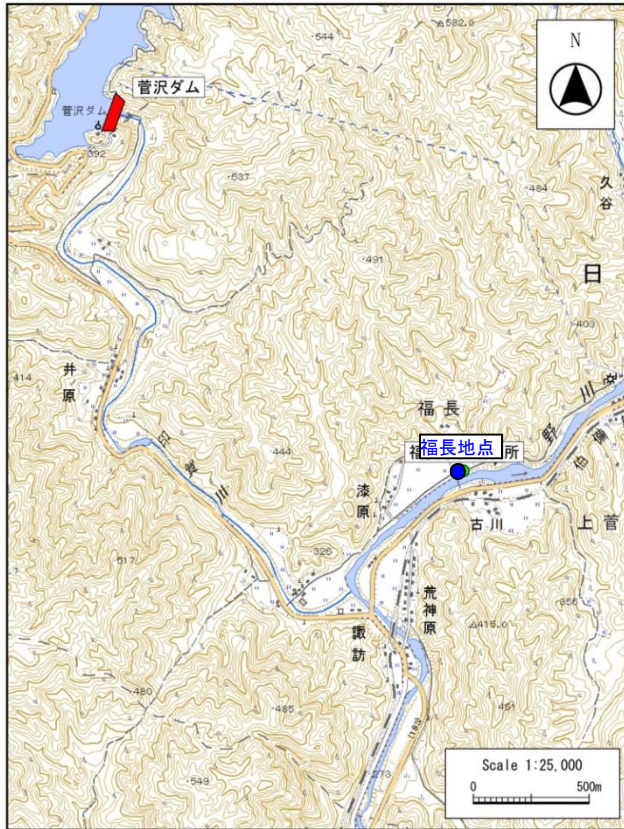
水位低減効果評価位置

● 菅沢ダムでの洪水調節により、下流の福長地点では約10cmの水位低減効果があった。

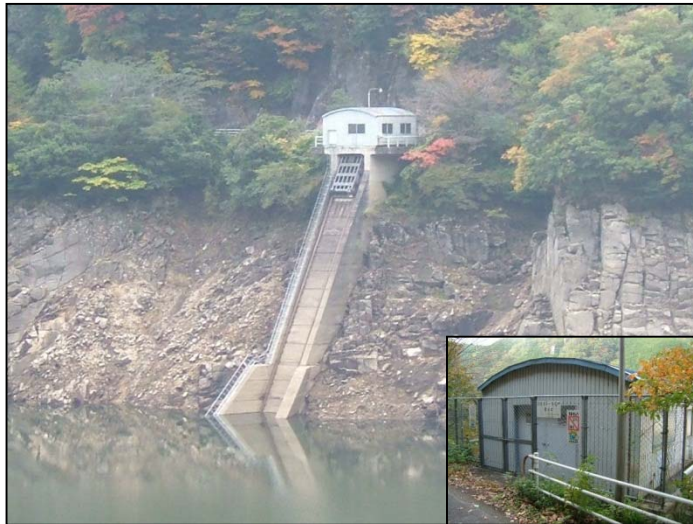
● 日野川第一発電所

●ダム貯水池左岸に設けた取水口より、最大4.0m³/sを2,570mの圧力隧道にて日野川第一発電所に導き、有効落差最大127mを利用して発電する。

使用最大水量 :4.0m³/s
最大出力 :4,300kWh
年間発生電力量:約17,600MWh

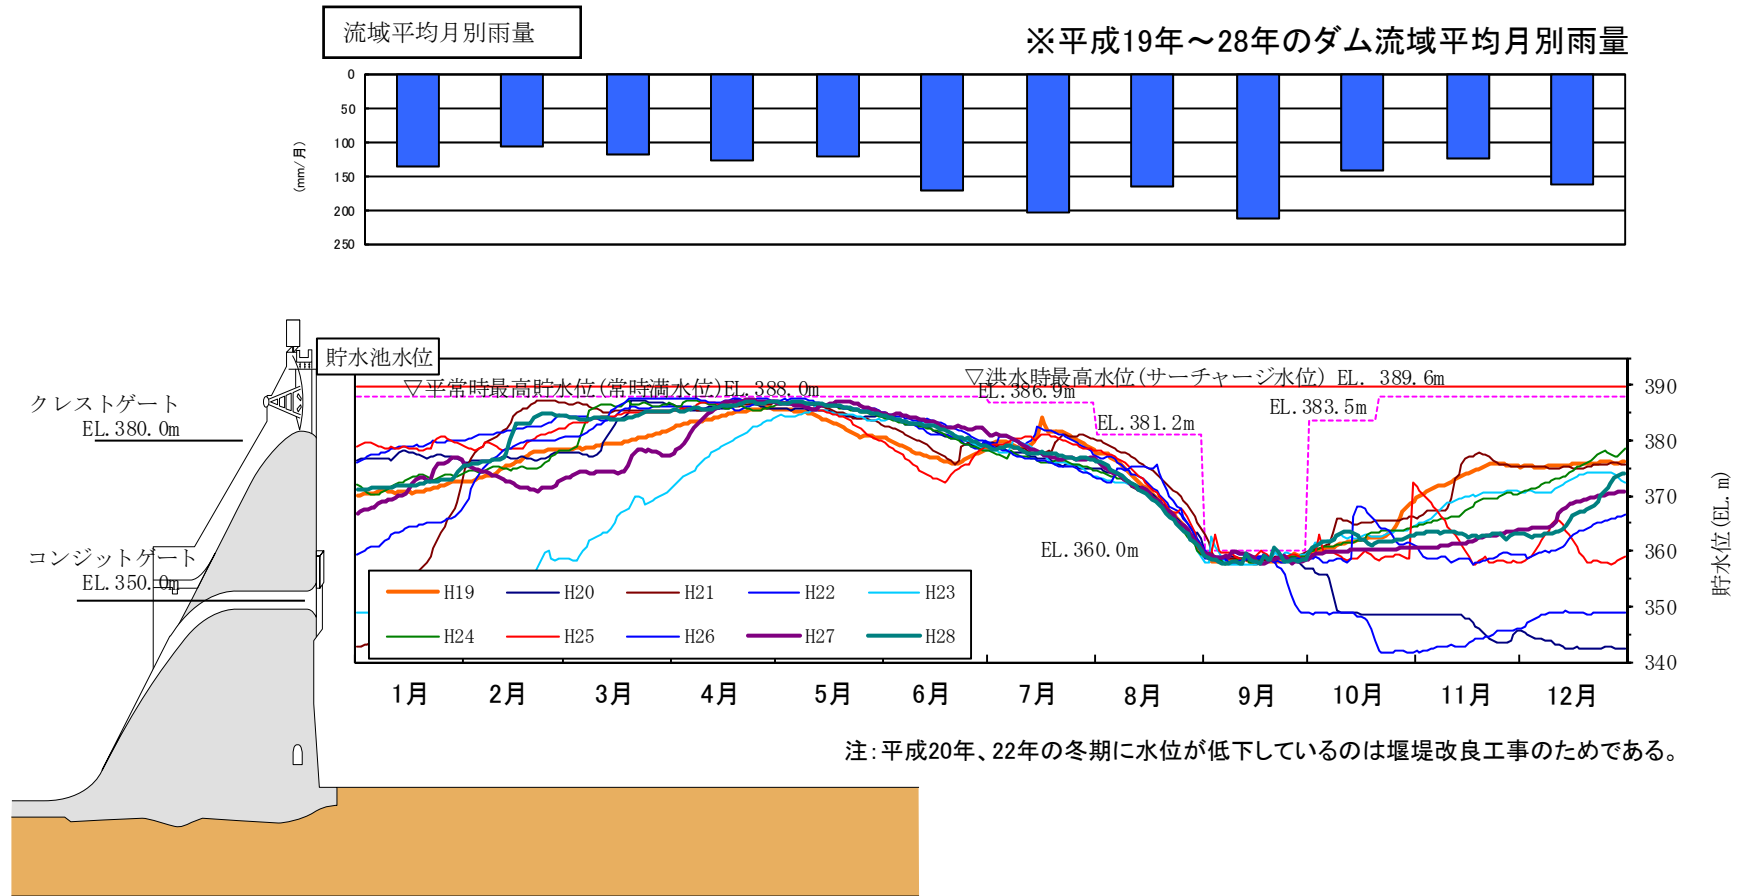
●至近10カ年の菅沢ダム貯水池運用を見ると、夏期の制限水位EL.360.0mから平常時最高貯水位への回復は3月頃になっている。

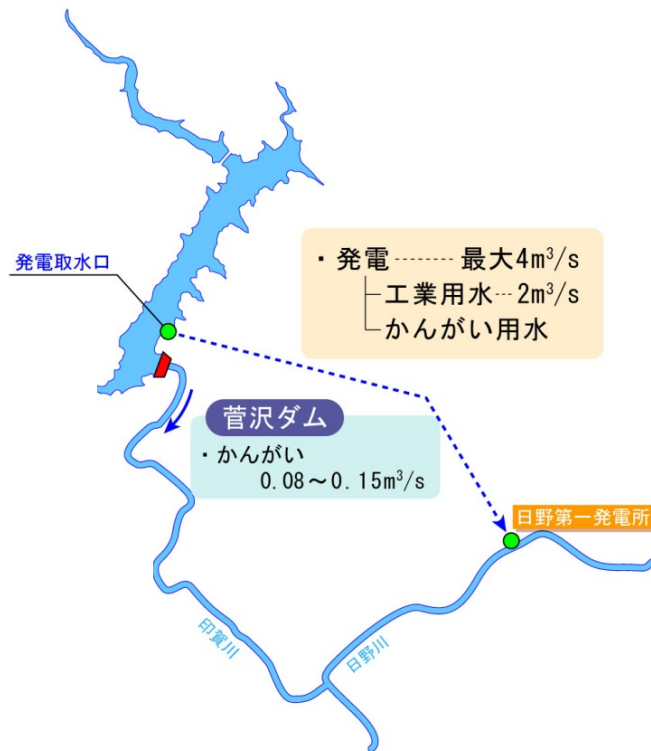
【至近10カ年の補給実績】

- 発電で使用される水は、発電取水口から取水し、日野第一発電所に送られ、日野川へ直接放流される。
- 至近10カ年の菅沢ダムでの利水補給は、発電取水が約57,500千m³/年、ダム直下のかんがい目的の放流が約4,000千m³/年となっている。
- 発電で使用された水は、下流で工業用水、かんがい用水として利用されている。

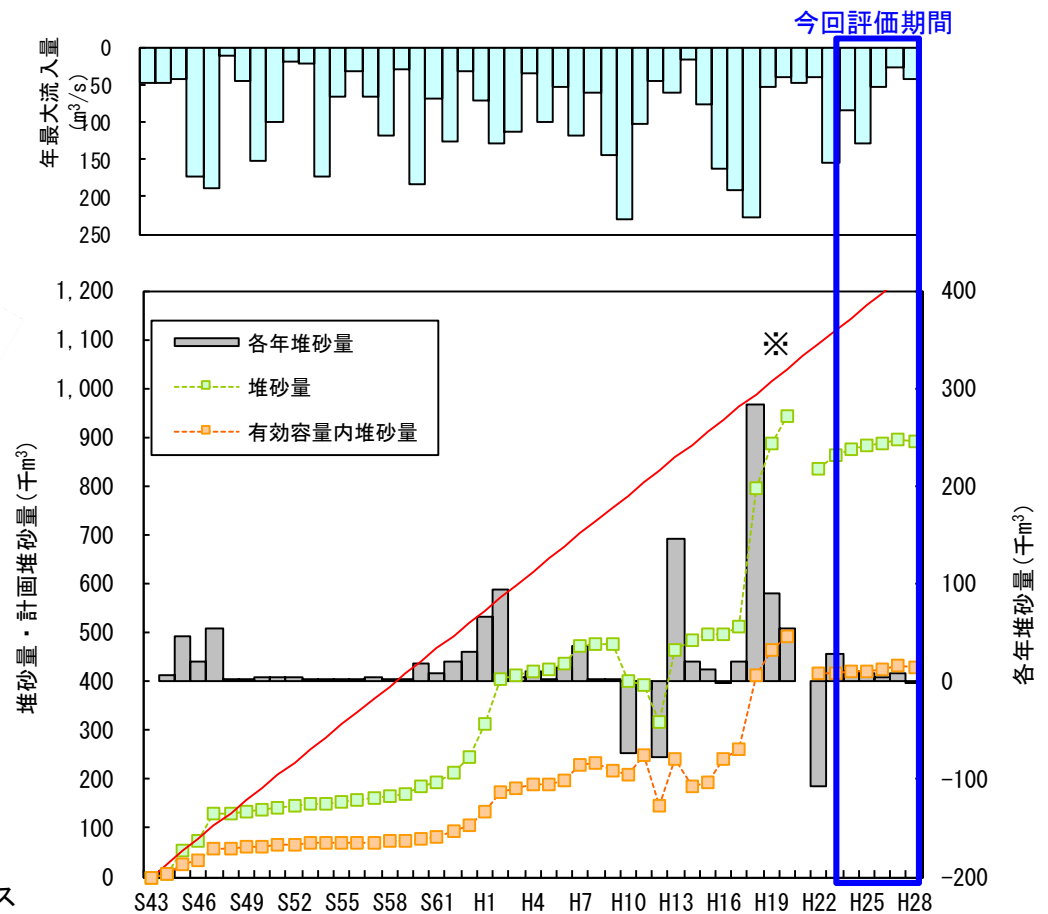
- 平成28年度現在の堆砂量は893千 m^3 (49年)あり、堆砂容量2,600千 m^3 (100年)の約34.3%となっている。
- 菅沢ダムは、管理開始以降年間平均18千 m^3 の堆砂があり、想定された堆砂速度(計画堆砂量/100年)を下回っている。
- 小原川導水路の工事(H13、H25~H27)による影響は導水量が最大で3 m^3/s 程度であり、堆砂への影響はほとんどないと考えられる。

※H18年の堆砂量は、算定方法の変更による影響と考えられる。
 ※H22年は、工事による水位低下時に詳細な地形測量を実施し、スライス法の基本となる等深線図を再作成したための影響と考えられる。また測量実施前に20~24千 m^3 の掘削が行われた事も影響している。

※図中の斜線は、堆砂が一定のペースで進み、100年後に計画堆砂量に達すると想定して引いた直線

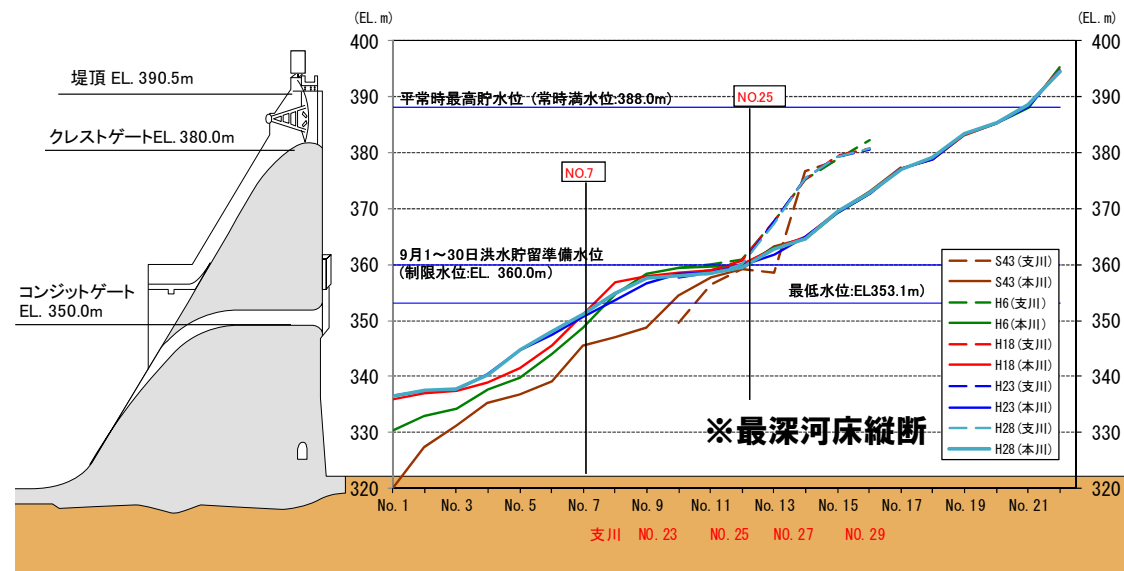
【菅沢ダム貯水池の堆砂形状】

- 堆砂は主に制限水位(360m)以下にみられるが、堆砂量の約半分は有効容量の範囲に堆積している。
- 横断形状でも、河床の標高が制限水位(360m)以下である、NO.7~No.9付近の堆砂量が多い。また、左右岸ほぼ同じ標高で堆積している。
- 河床高縦断面図より、平成23年と平成28年との河床高を比較すると、有効容量内のNo.8、No.9、No.13あたりで堆砂が進んでいた。

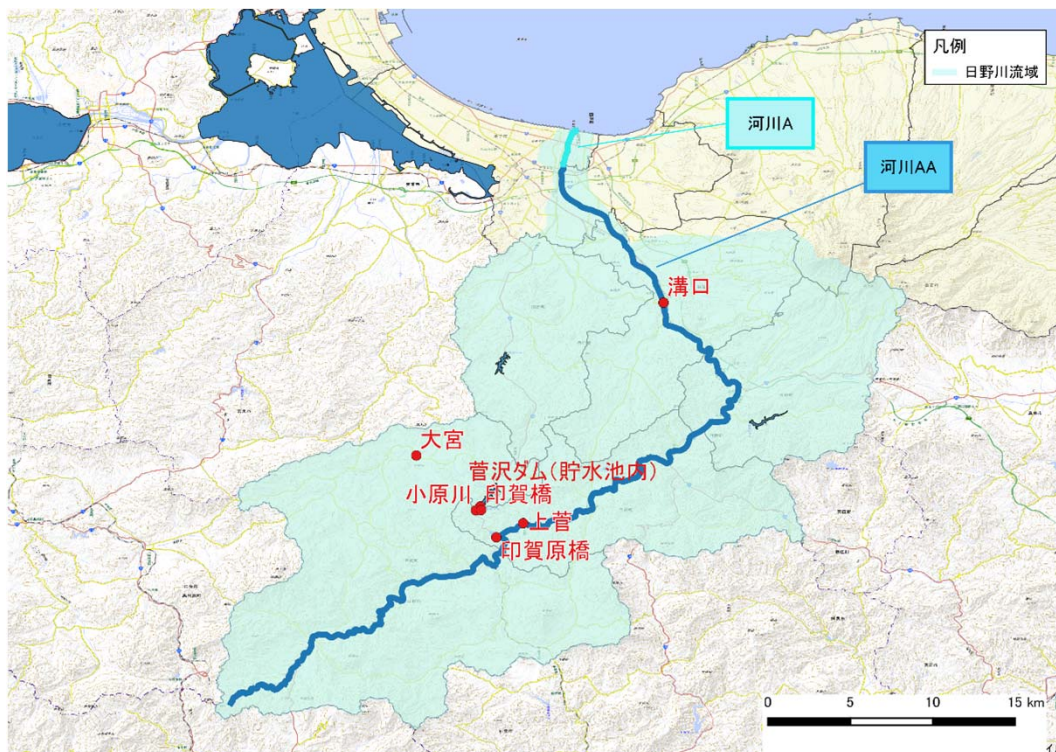
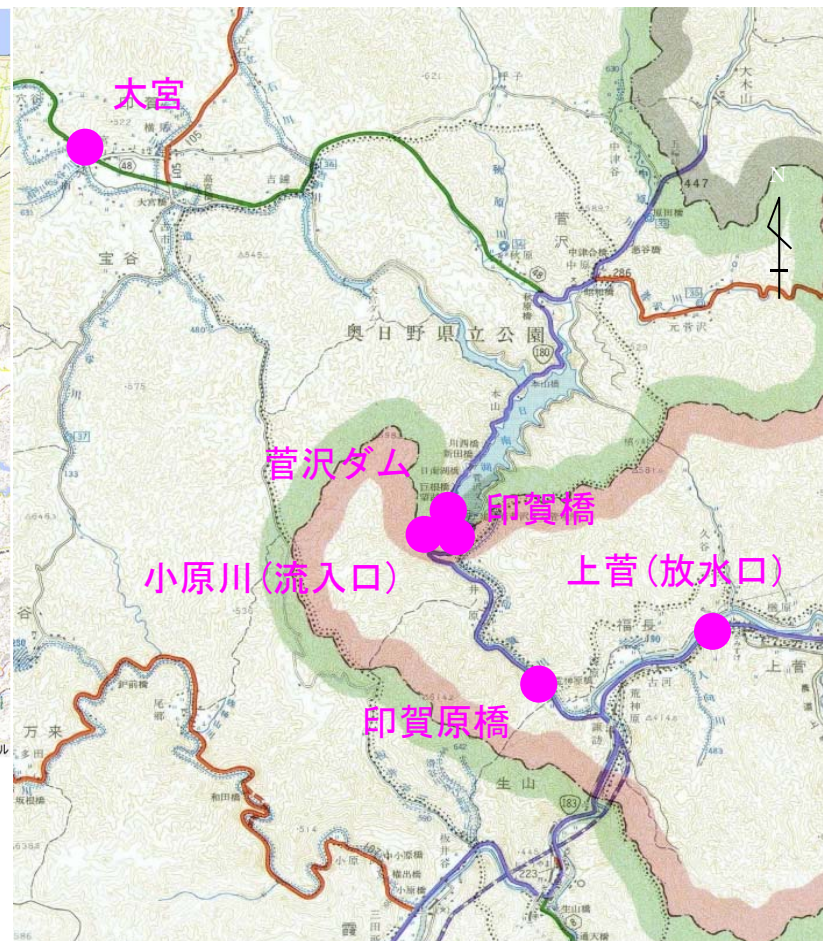
【水質調査地点】

菅沢ダムに係る水質調査地点(下:広域, 右:貯水池周辺)

※印賀原橋地点は、平成17年度まで調査を実施
印賀橋地点は、平成16年度から調査を開始

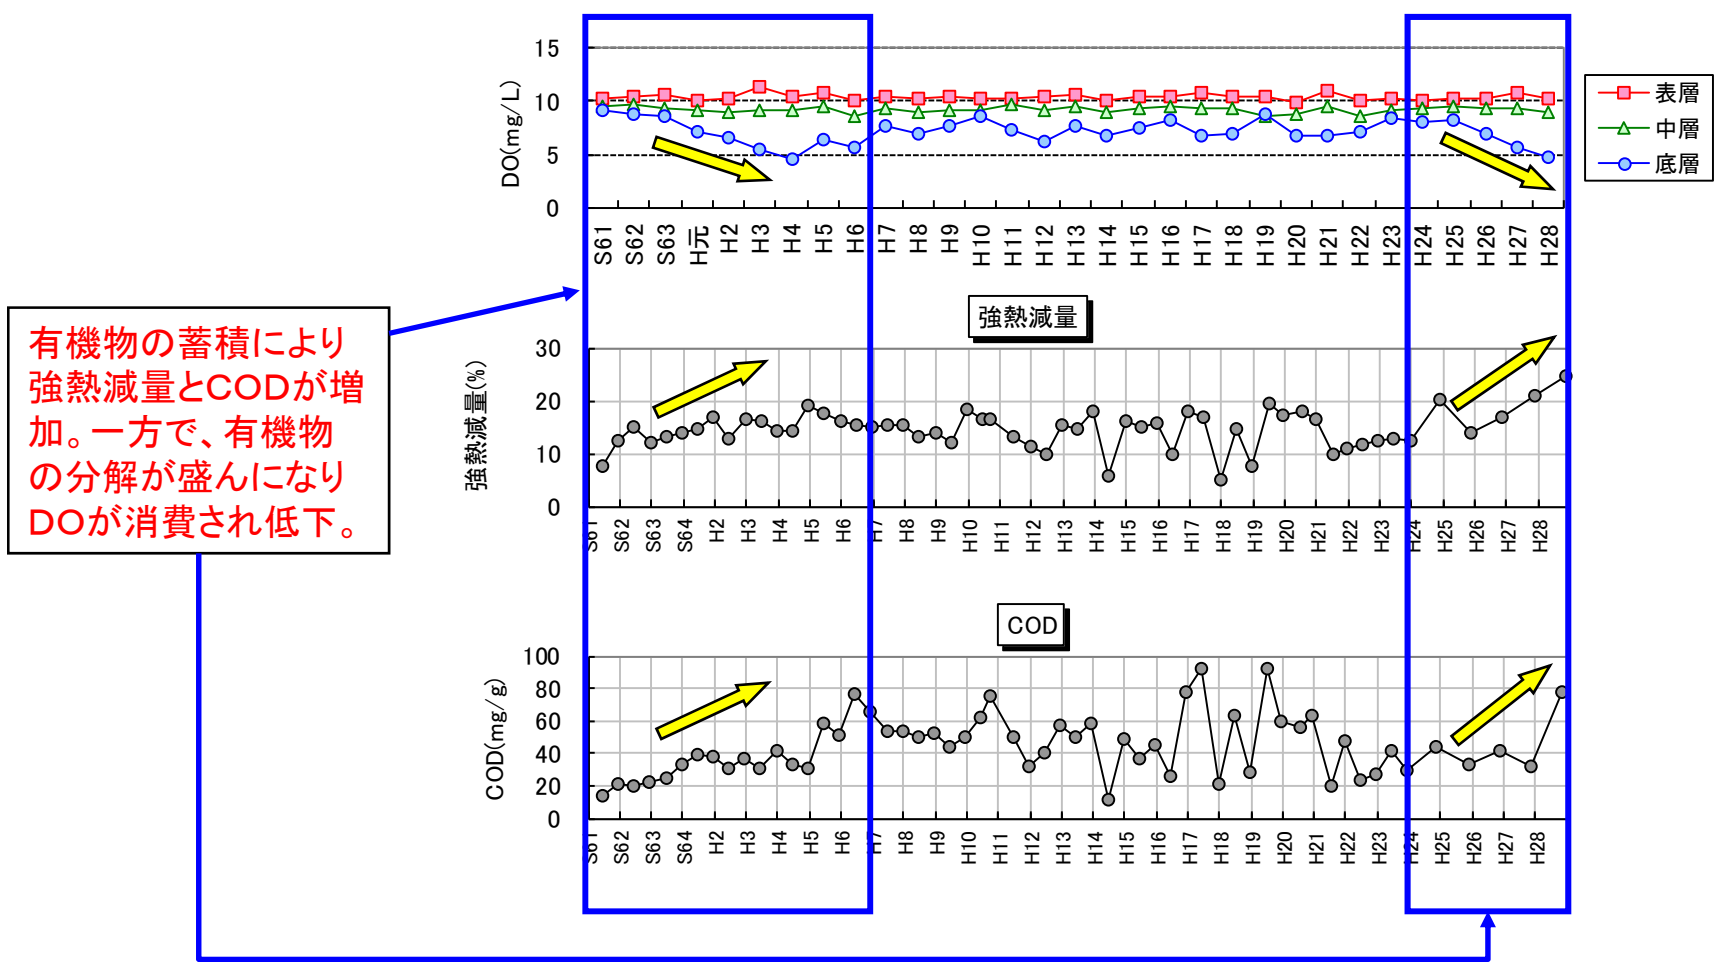
○底質の強熱減量はS61～H4、H25～H28にかけて上昇、底質CODの値はS61～H6、H27～H28にかけて上昇している。これらは底泥での有機物の堆積を示しており、有機物の分解によりDOが消費されたため底層DOが低下したものと考えられ、近年の底質の状態は、よりDO消費が多くなる環境となっている。

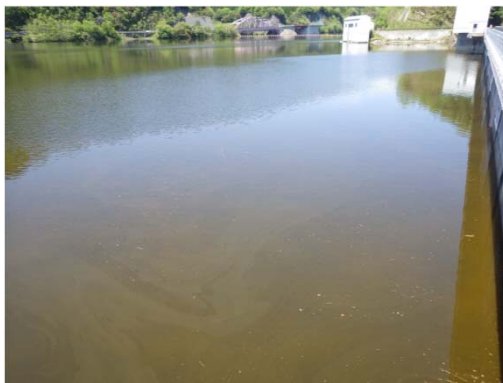
- 平成28年4月に菅沢ダムで初めて淡水赤潮が発生し、5月まで継続した。
- 原因藻類は*Peridinium bipes*(ペリディニウム)であった。これは淡水赤潮で一般的な原因藻類であり、菅沢ダムでも従来から確認されていた種である。
- 近5カ年(平成24年～平成28年)の期間において、10月から12月の底層T-Pは平成27年と平成28年が高く、溶出による栄養塩の供給が示唆される。加えて、平成28年は平成27年と比べると1月と3月の流況が悪く、また2月も含め滞留時間が長くなっており、平成28年は植物プランクトンが増殖しやすい環境となっていたことが要因の1つと考えられる。

淡水赤潮の発生状況
