太田川河川事務所  
記者発表・資料配布

件名 根谷川 はん濫発生情報 (第 3 号)

( 平成 26 年 8 月 20 日 13 時 00 分 現在 )

太田川河川事務所が管理している根谷川の主な被災状況をお知らせします。

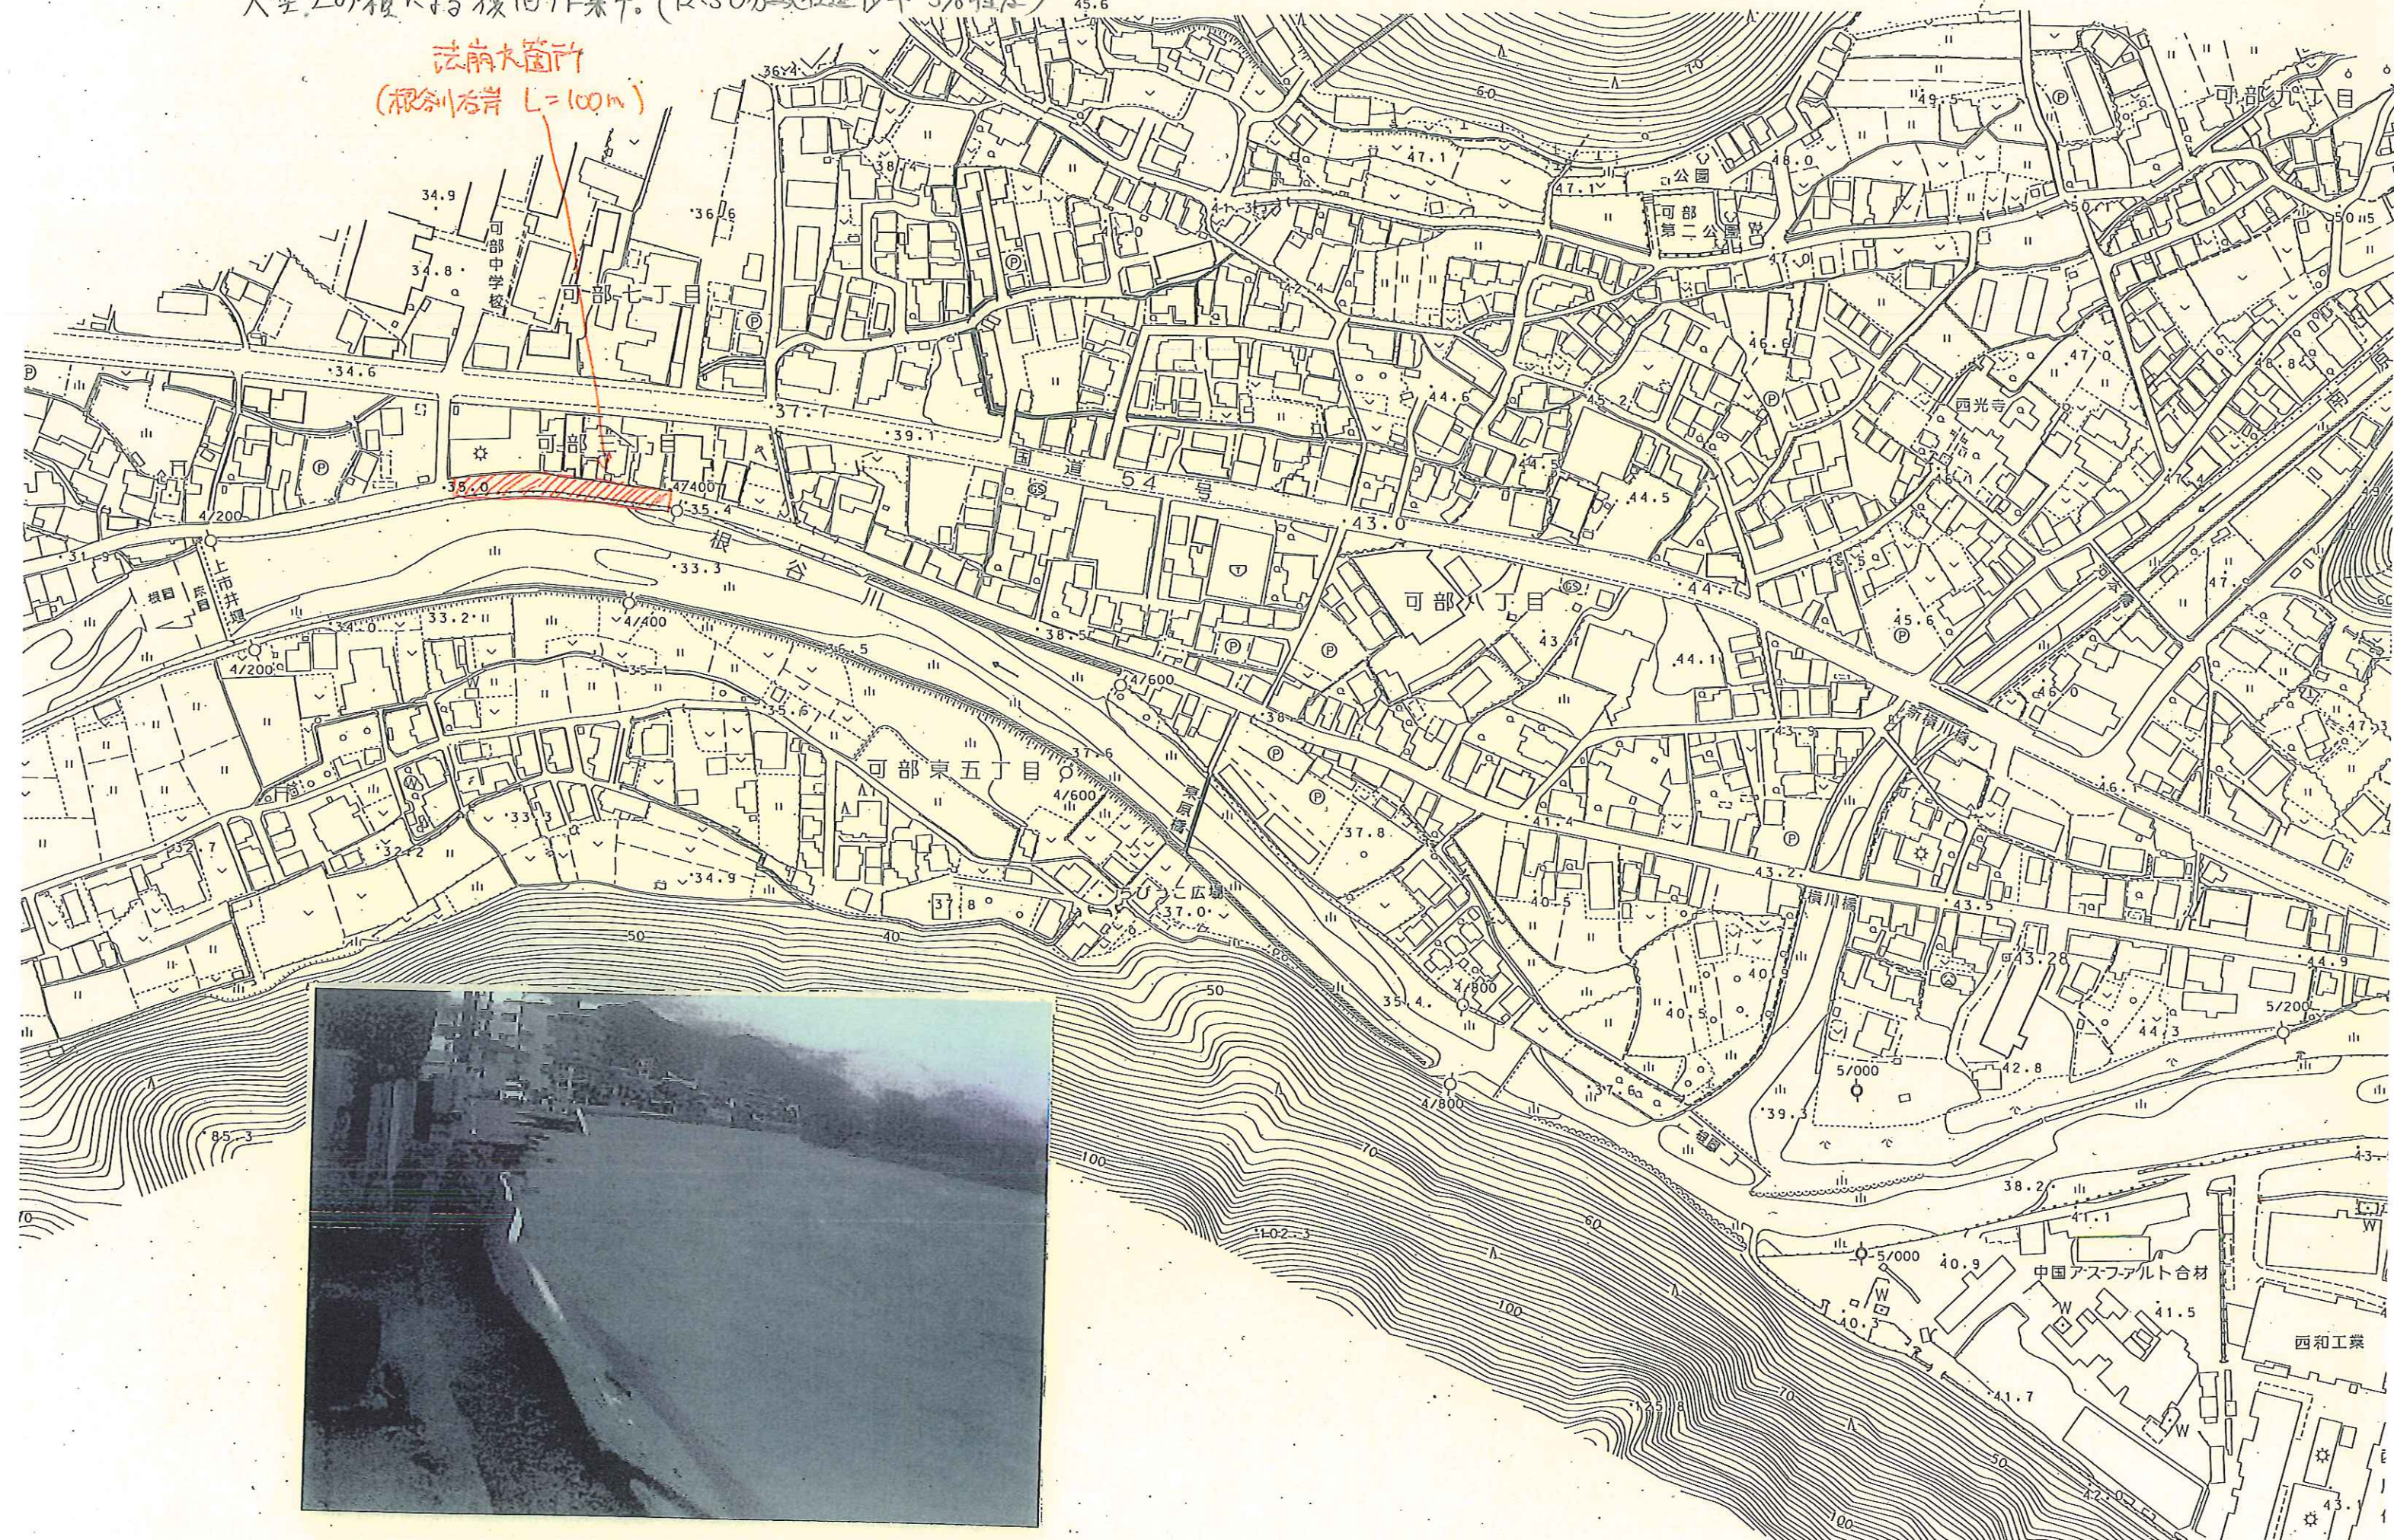
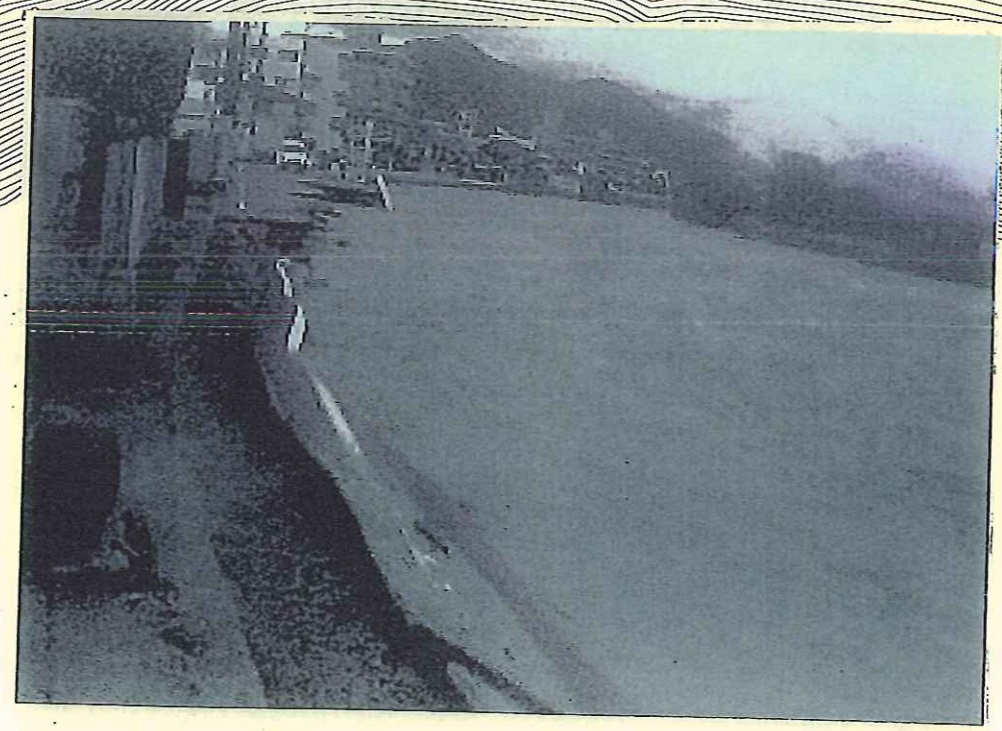
法前大箇所  
(根谷川右岸 L=100m)

◆安佐北区可部 3 丁目 (根谷川上市井堰上流右岸) 付近からの溢水による浸水被害が午前 4 時頃発生。これにより根谷川右岸 4K300 ~ 4K400 道路の幅員半分程度が洗掘。現在、被災箇所の応急復旧 (大型土のう等) 作業中。

根谷川上市井堰上流右岸 4K300 ~ 4K400  
大型土の積りに沿って復旧作業中。(12:50分現在進捗率 5%程度)

水防対応 : 大型土のう積み等による復旧を 11 : 00 頃より着手、12 : 50 現在進捗率 5 % 程度 (別紙 1)

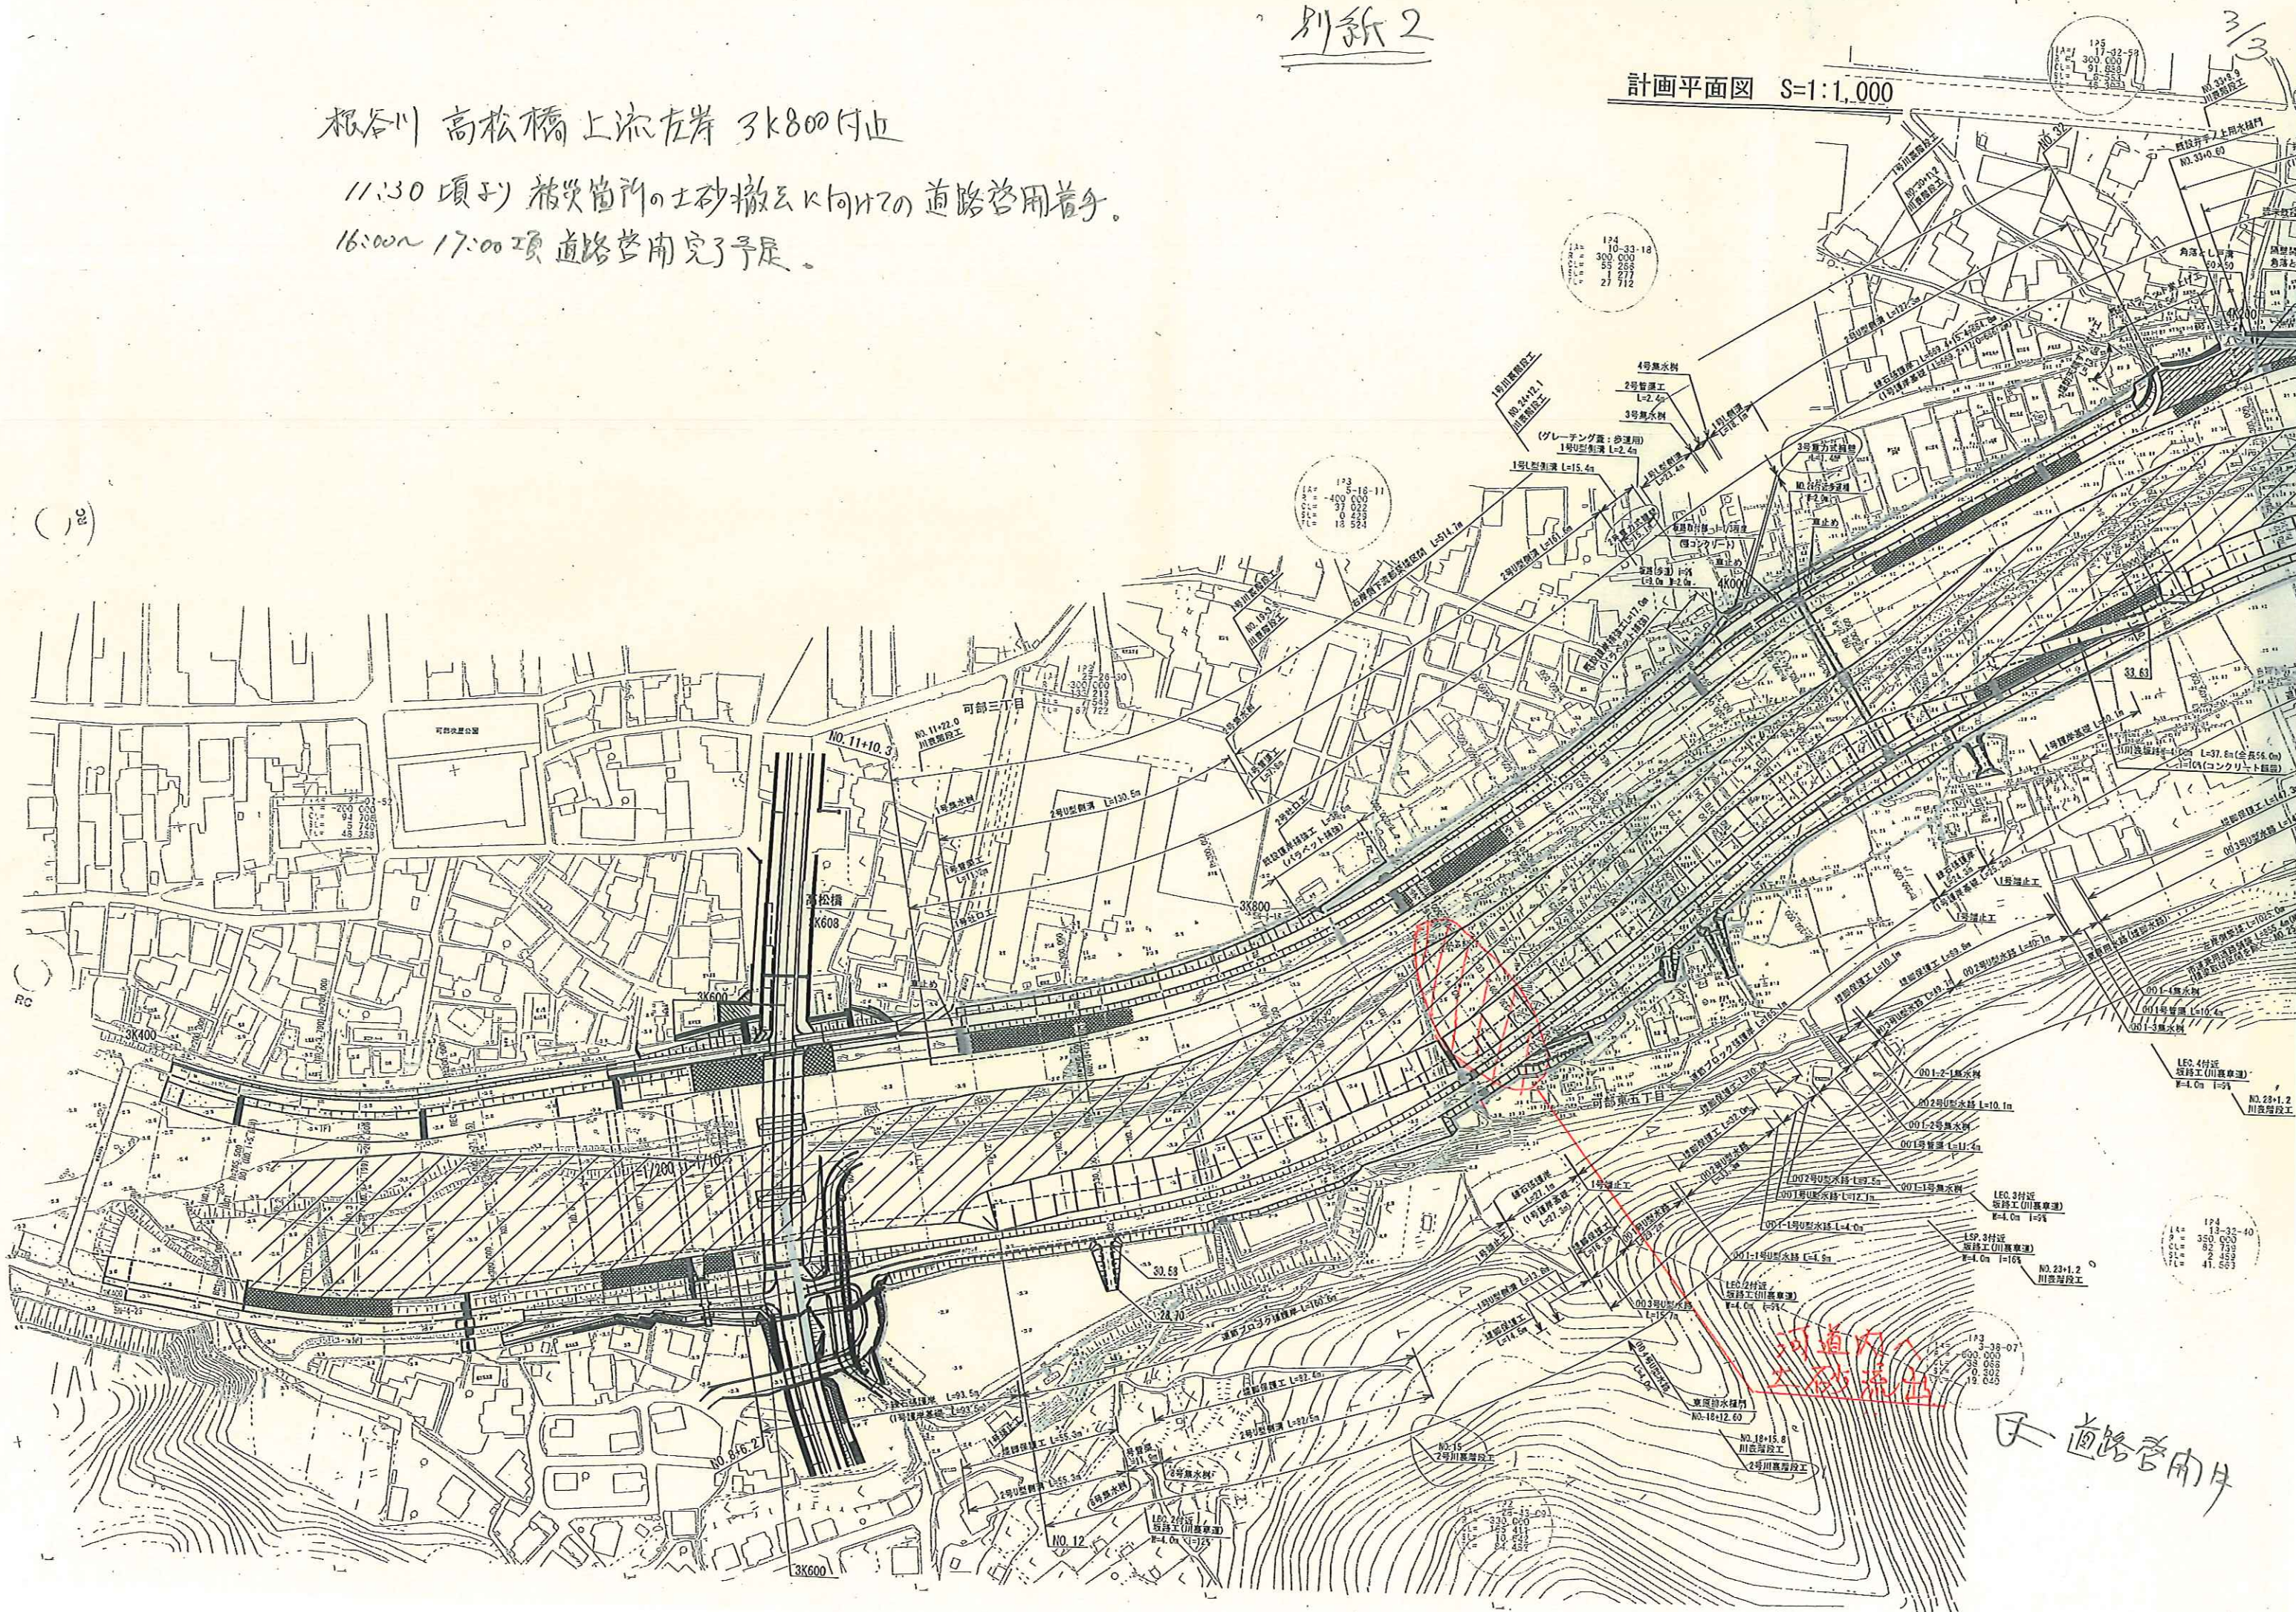
根谷川 高松橋上流左岸 3k800付近

◆安佐北区可部東 5 丁目 (高松橋左岸上流 200 m : 3K800) 付近において土石流により河道内へ土砂が流出。  
これに伴い、被災箇所の土砂撤去に向けての道路啓開作業中

道路啓用済

水防対応 : 11 : 30 頃より被災箇所の土砂撤去に向けての道路啓開着手  
16 ~ 17 時頃道路啓開完了予定 (別紙 2)

11:30 頃より 被災箇所へ土砂撤去に向け道路啓用着手。

16:00~17:00 頃 道路啓用完了予定。
