太田川河川事務所  
記者発表・資料配布

件名 根谷川 はん濫発生情報 (第 4 号)

(平成 26 年 8 月 20 日 17 時 30 分 現在)

太田川河川事務所が管理している根谷川の主な被災箇所対応状況をお知らせします。

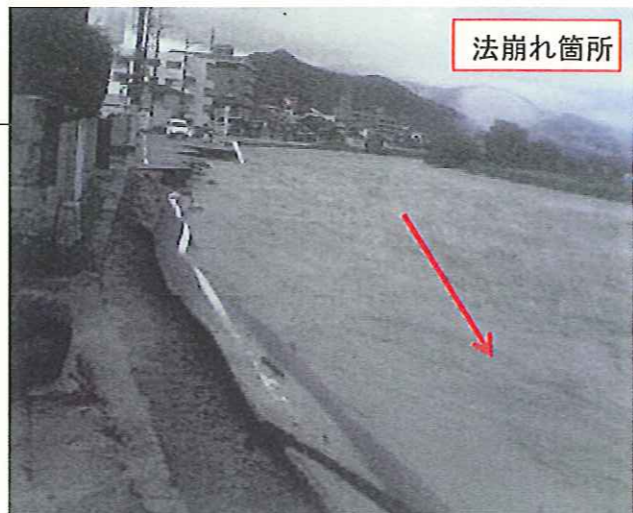
# 根谷川平面

① 法崩れ箇所  
根谷川(右岸)  
L=100m  
4K300~4K400

浸水エリア

溢水箇所

浸水深  
約2m

東原橋左岸  
橋台及び護岸崩れ  
詳細は下流側の  
土石流ため確認  
不可

② 土石流箇所

水防対応：大型土のう積み等による応急復旧工事を 11:00 頃より着手。  
16:30 現在、進捗率 15% 程度。  
(別紙 1 ①箇所)

水防対応：11:30 頃より被災箇所の土砂撤去に向けての道路啓開着手。  
16:30 排水ポンプ車到着。  
16:45 照明車設置完了。  
16:50 排水ポンプ車運転開始。  
17:00 道路啓開完了。  
流出土砂撤去開始 (夜間作業予定)。  
(別紙 1 ②箇所)
