土砂災害版 令和3年8月の大雨

国土交通省 中国地方整備局
広島西部山系砂防事務所

令和3年8月の大雨

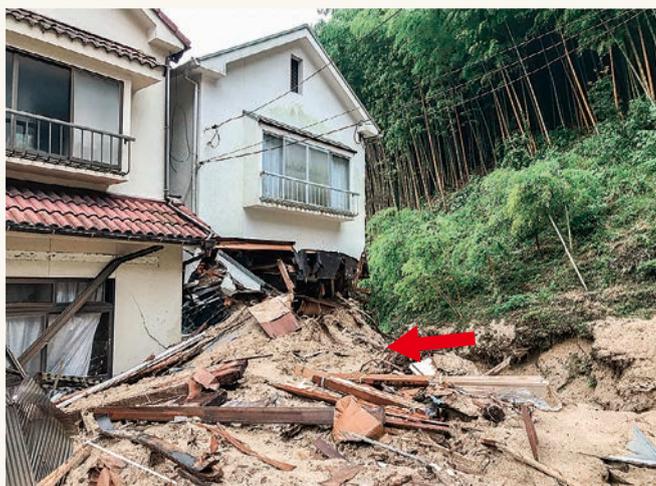
広島市西区田方の御幸川では、集合住宅上流部の溪流で土石流が発生しました。土砂は複数の住宅を次々と巻き込みながら住宅地脇の道路を流下し、県道71号広島湯来線まで流出する被害となりました。

① 土石流による家屋被害 (R3.8.18撮影)

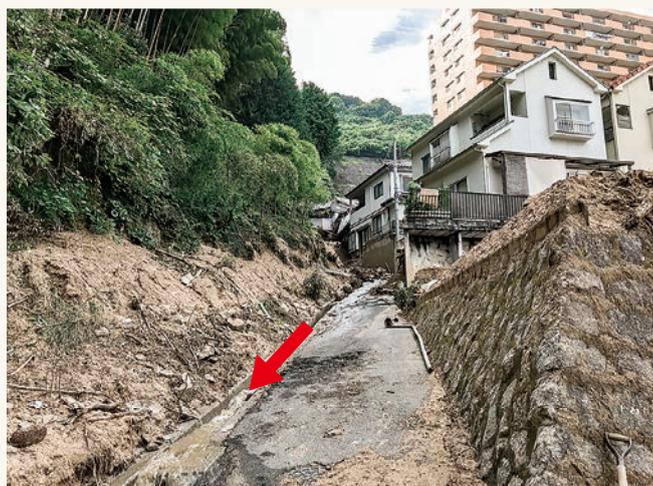
② 土石流が住宅地脇の道路を流下 (R3.8.18撮影)

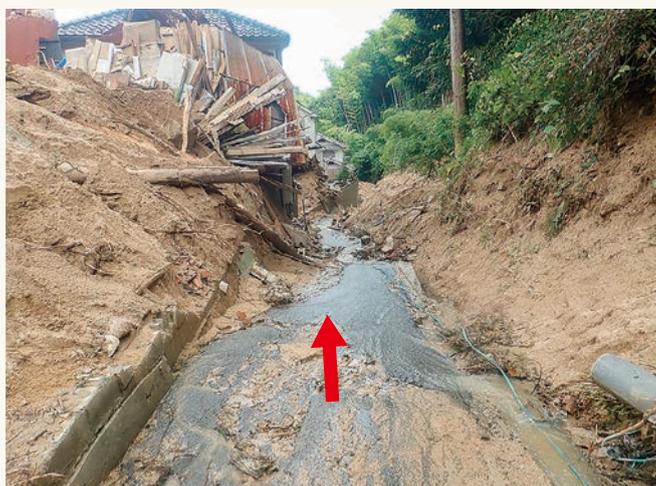
③ 住宅地脇の道路の状況 (R3.8.18撮影)

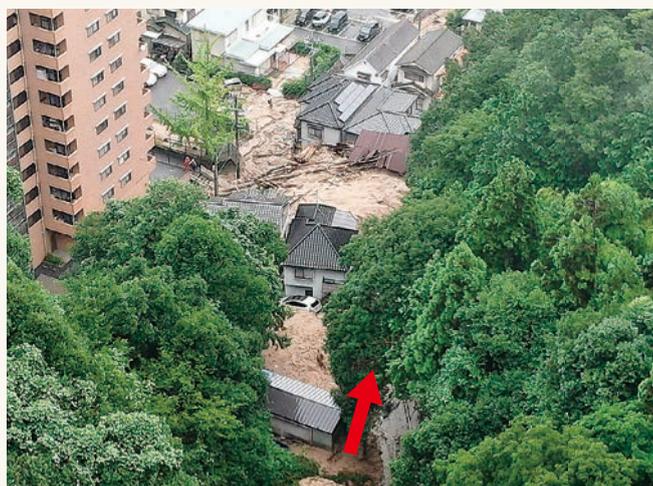
④ 住宅地内への土砂流出状況 (R3.8.18撮影)

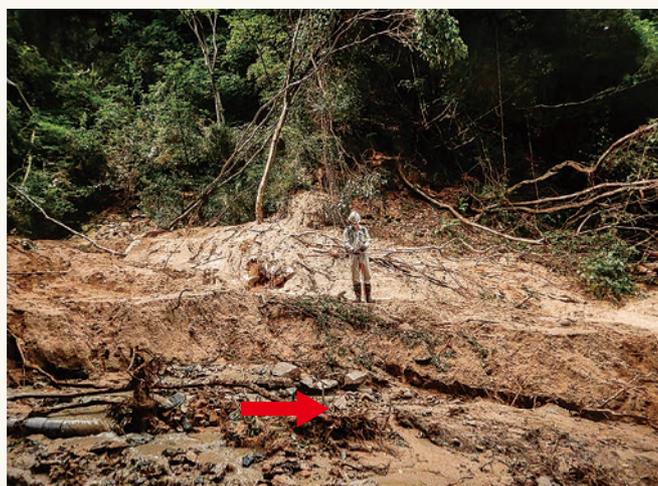
⑤ 溪流の土砂堆積状況 (R3.8.19撮影)

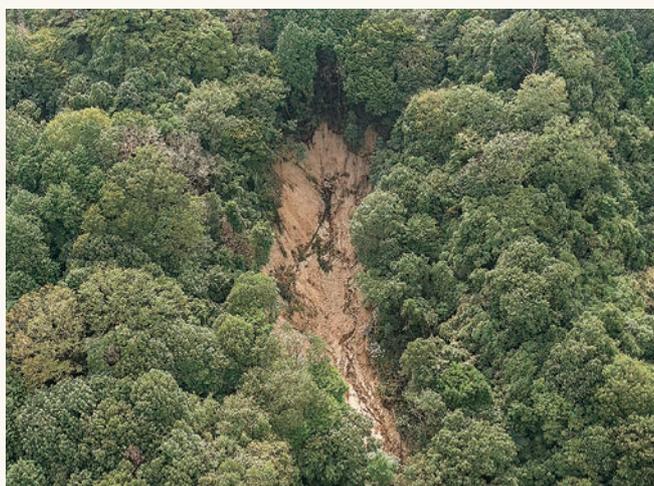
⑥ 源頭部の不安定土砂堆積状況 (R3.8.19撮影)

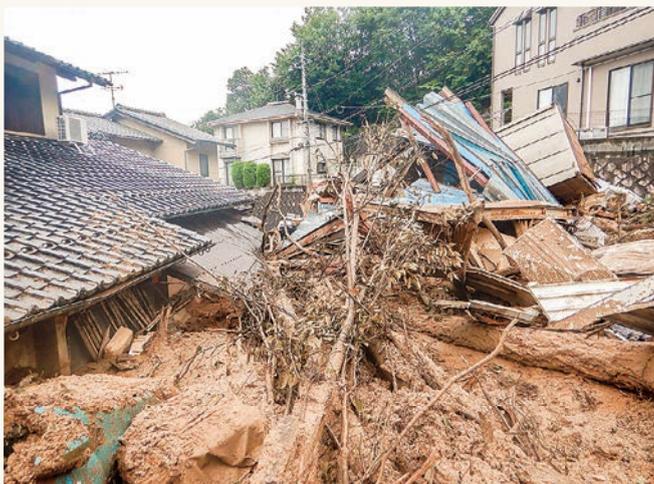
広島市西区己斐上の八幡川では、住宅団地上流の溪流で土石流が発生しました。大量の土砂や流木が谷出口部の住宅や団地内の市道に流れ込み、下流の家屋に大きな被害が出ました。

① 土石流による家屋被害 (R3.8.16 撮影)

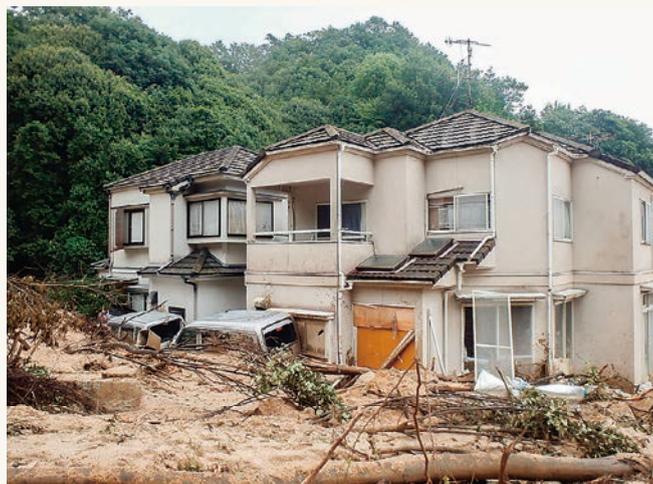
② 土石流による家屋被害 (R3.8.18 撮影)

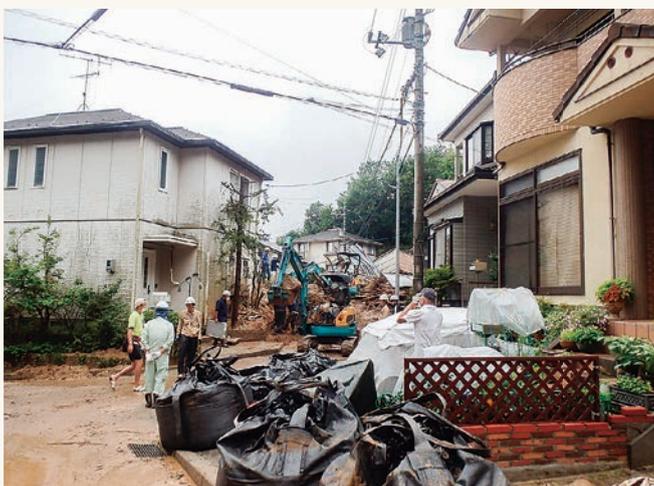
③ 土石流による家屋被害 (R3.8.18 撮影)

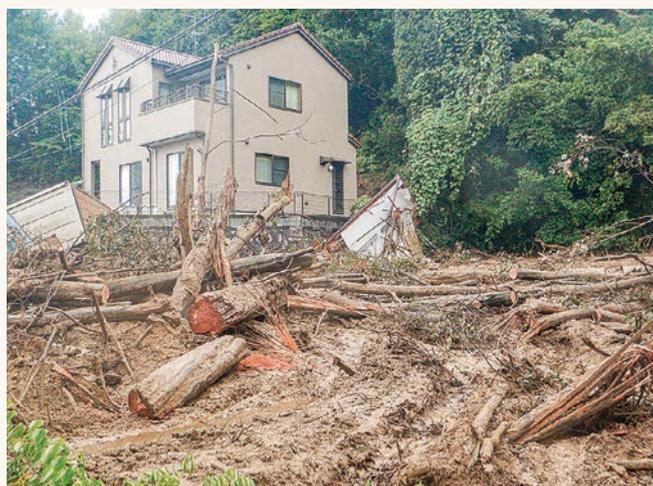
④ 土砂・流木の堆積 (R3.8.16 撮影)

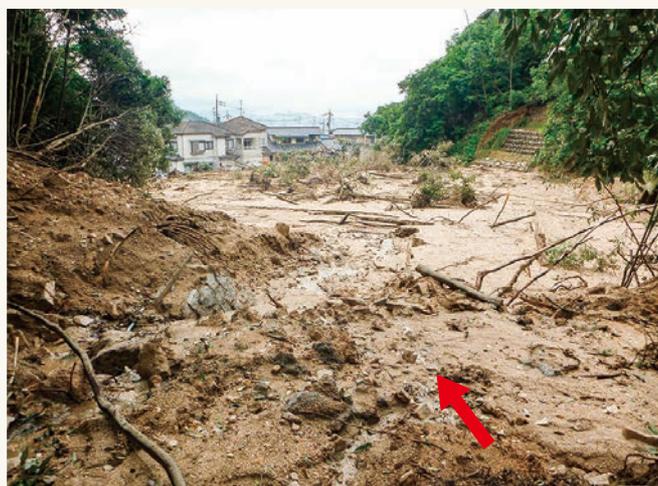
⑤ 土砂・流木の堆積 (R3.8.23撮影)

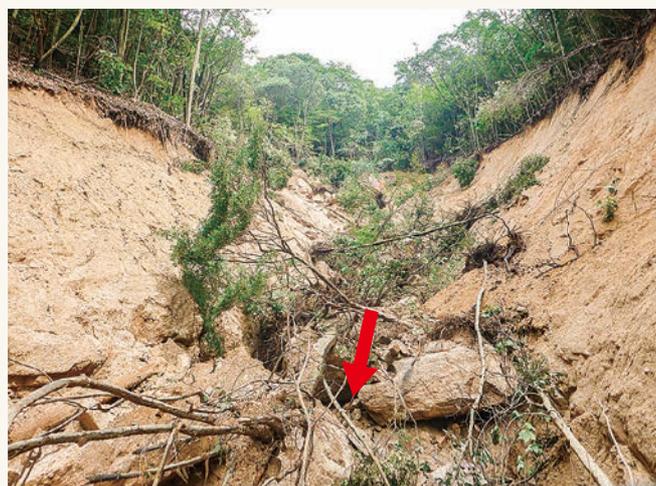
⑥ 上流域荒廃状況 (R3.8.23撮影)

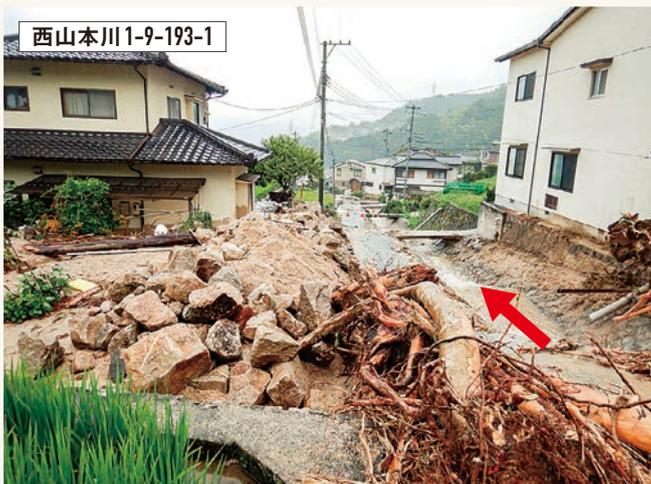
広島市安佐南区山本の西山本川では、2つの渓流で土石流が発生しました。下流の住宅地や林道へ土砂や流木が流出し、家屋破壊や交通途絶などの被害が生じました。

① 土石流による家屋被害 (R3.8.16撮影)

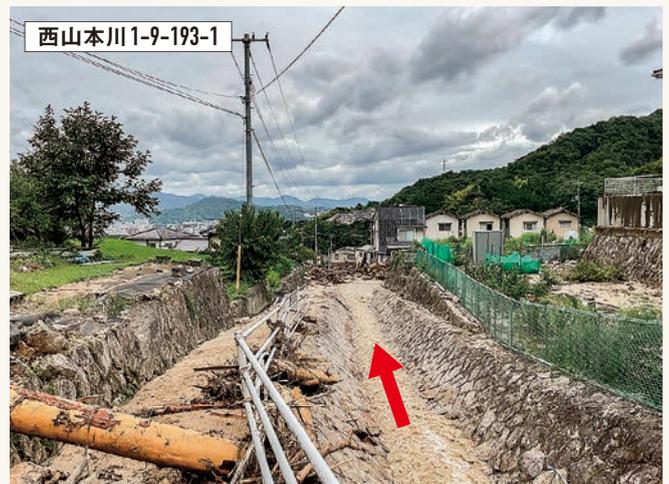
② 土石流の流下状況 (R3.8.15撮影)

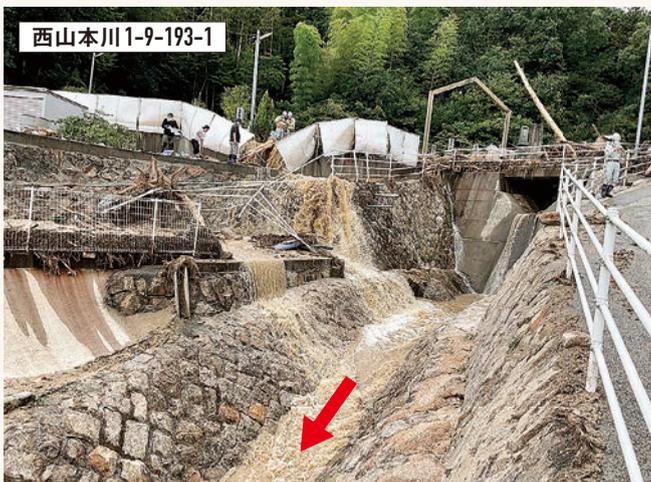
③ 土石流の流下状況 (R3.8.15撮影)

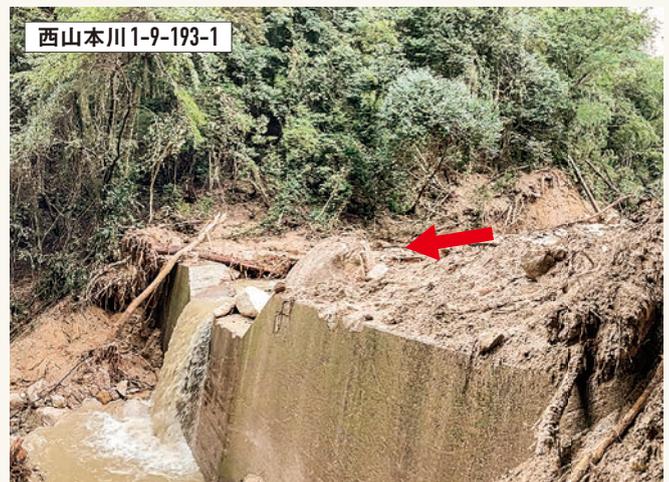
既存の堰堤が土砂や流木を捕捉し、下流地域における被害を軽減しました。

④ 上流堰堤付近の不安定土砂堆積状況 (R3.8.15撮影)

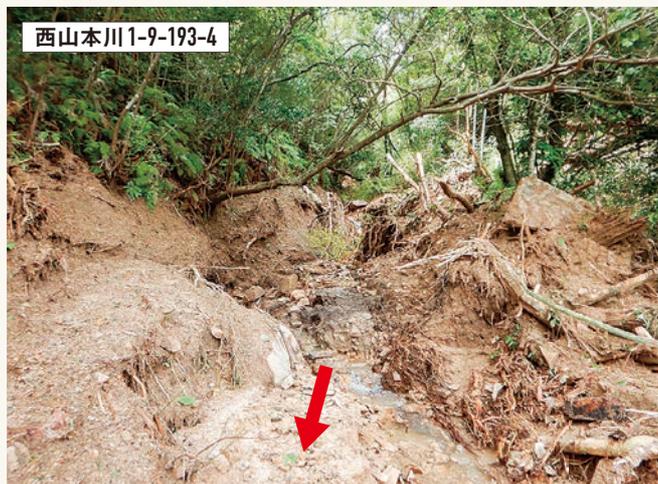
⑤ 溪流の不安定土砂堆積状況 (R3.8.15撮影)

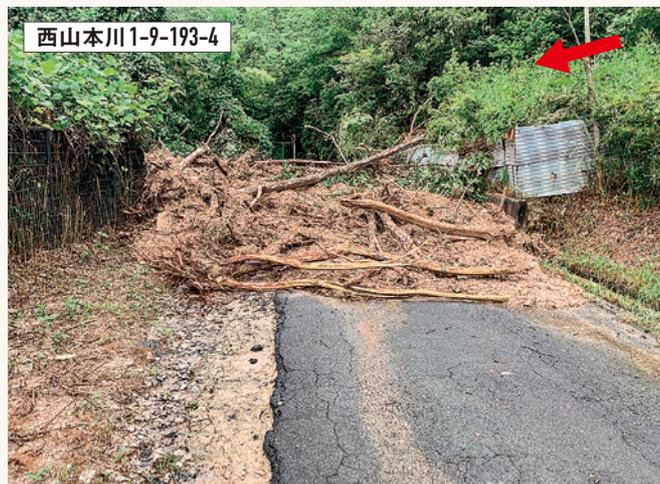
⑥ 林道への土砂流出状況 (R3.8.15撮影)

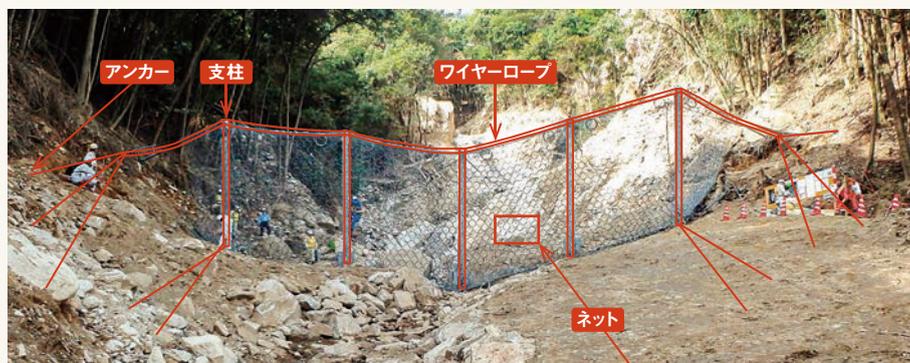
強靱ワイヤーネットの設置事例

地中の岩盤にアンカーで固定します

丈夫な金属で大きな岩も捉えます

- 渓流内から出てくる水を下流へ安全に流すための「流路工（大型土のう設置・流路断面確保等）」
- 土石流の発生を速やかに検知・周知する「土石流警報装置（ワイヤーセンサー）設置」
- 小規模な土石流の捕捉や土石流の被害軽減を図る「強靱ワイヤーネット設置」等

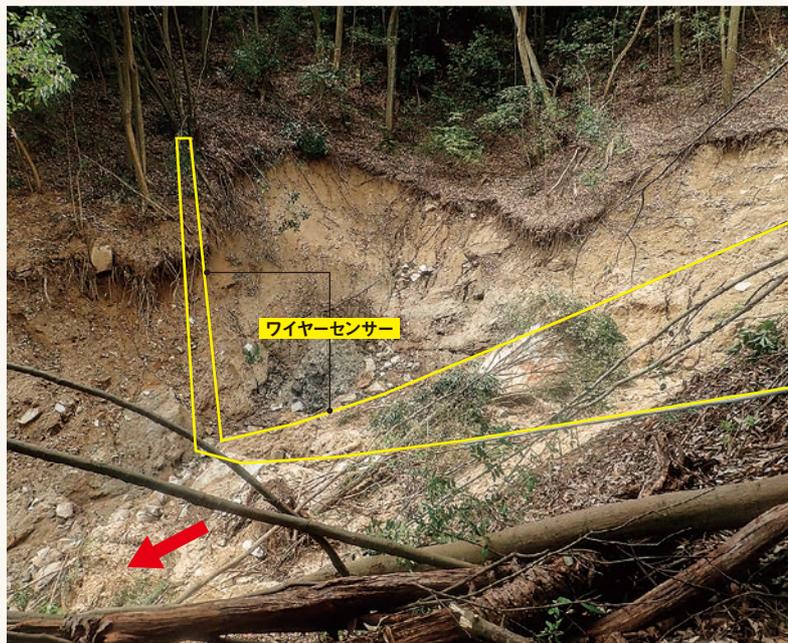
9/6 ワイヤセンサー設置完了

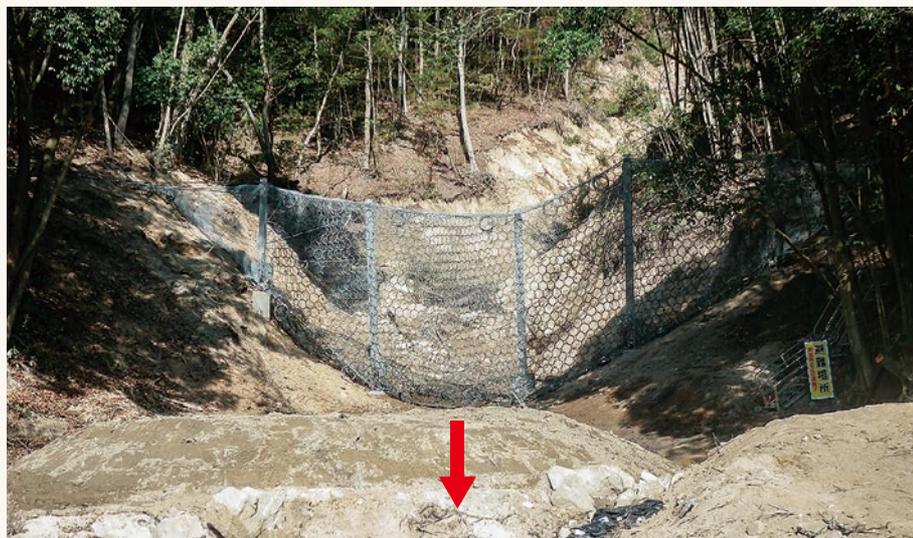
11/19 強靱ワイヤーネット設置完了

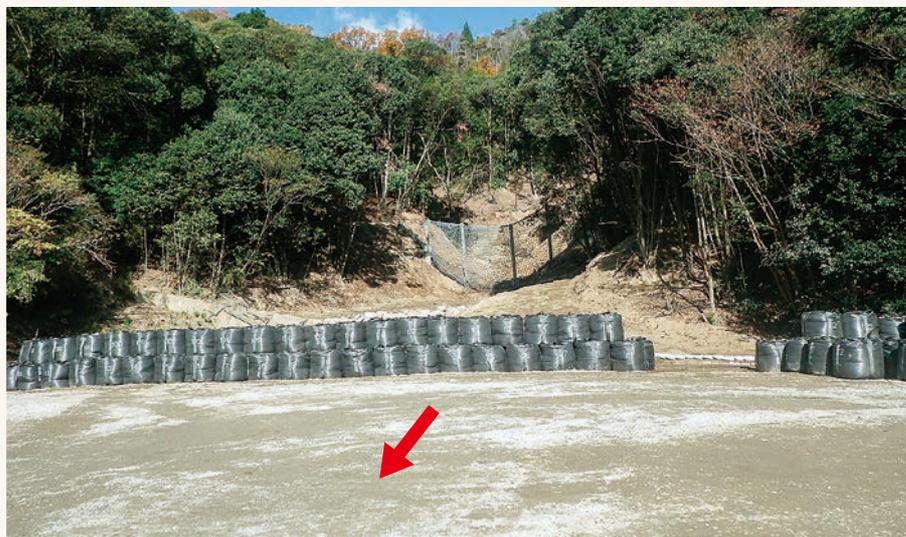
10/8 流路工設置完了

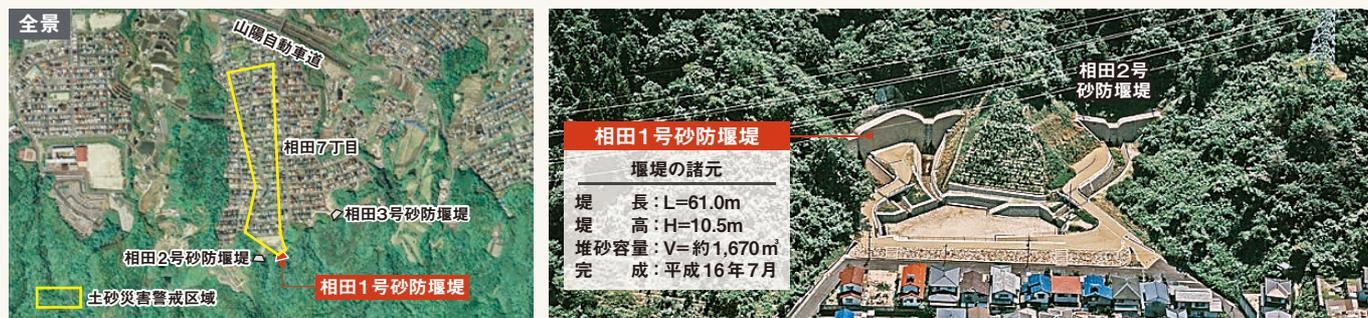
あいた ひろしまし あ さみなみくあいた
相田1号砂防堰堤（広島市安佐南区相田7丁目）

崩壊状況：土石流捕捉量/約1,600m³

発生時の状況：8月12日からの大雨により土石流が発生したが、砂防堰堤及び遊砂地で土砂及び流木を捕捉し、下流地区への被害を未然に防止。

土砂撤去状況：8月19日～遊砂地に溜まった土砂や流木等の撤去。

8月26日～砂防堰堤の土砂撤去開始、9月28日土砂撤去作業完了。

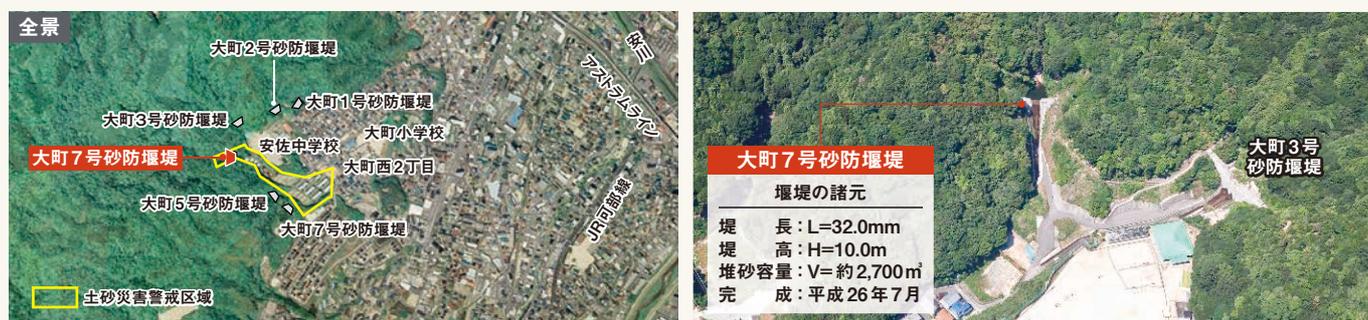
おおまち ひろしまし あ さみなみくおおまちにし
大町7号砂防堰堤（広島市安佐南区大町西2丁目）

崩壊状況：土石流捕捉量/約700m³

発生時の状況：8月12日からの大雨により土石流が発生したが、砂防堰堤で土砂及び流木を捕捉し、下流地区への被害を未然に防止。

土砂撤去状況：9月1日～準備工（工事用道路整備）に着手。

9月8日～土砂撤去開始、9月21日土砂撤去作業完了。

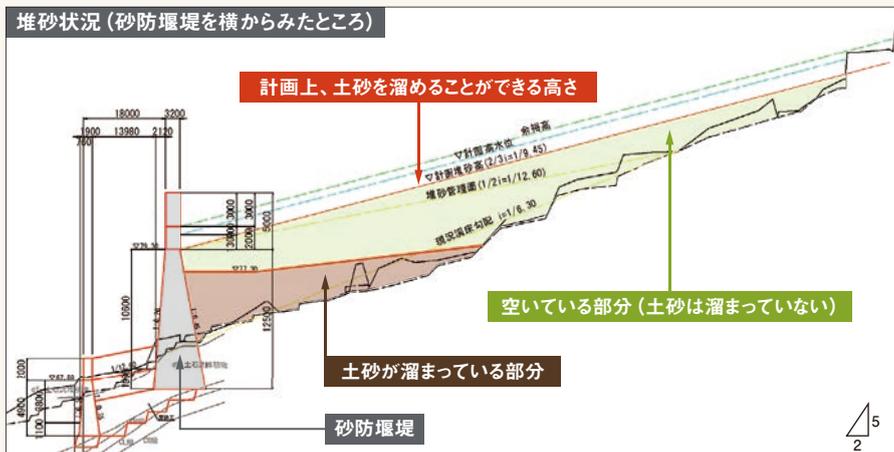
水抜きからの排水状況

2.0m 排水により
2m程度水位が低下

堰堤で捕捉した土砂の量をドローンにより撮影した画像をもとに解析した結果、約4,500m³*1の土砂が溜まっていることを確認しました。堆砂容量**約25,000m³に対し、約20,500m³ (約82%)の空き容量があることを確認しました。

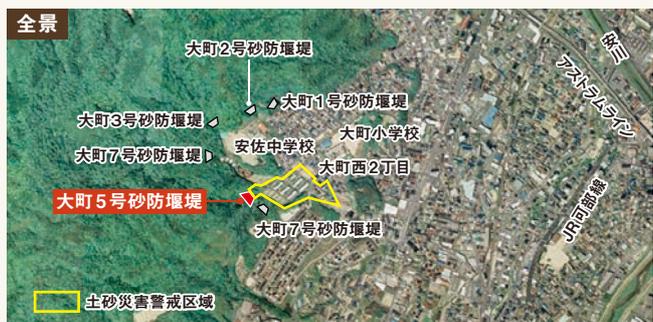
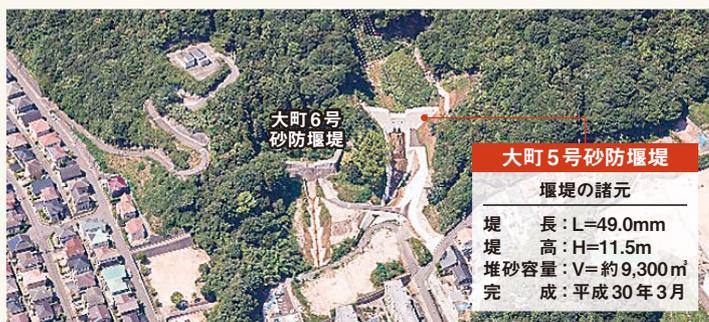
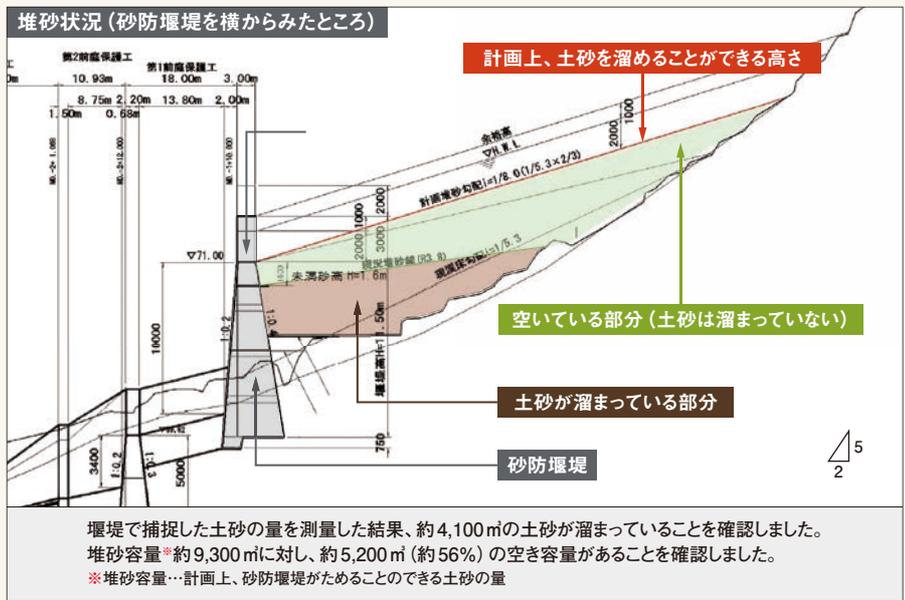
大町5号砂防堰堤土砂撤去状況

崩壊状況: 土石流捕捉量/約4,100m³

発生時の状況: 8月12日からの大雨により土石流が発生したが、砂防堰堤で土砂及び流木を捕捉し、下流地区への被害を未然に防止。

土砂撤去状況: 9月6日~準備工(クレーンヤード設置)着手。

9月13日~土砂撤去開始、11月1日土砂撤去作業完了。
