砂防堰堤付帯工事で有る取付流路及び管理用道路工事の 安全対策について

会社名： 山陽工業株式会社

工事名： 広島西部山系295渓流管理用道路外工事

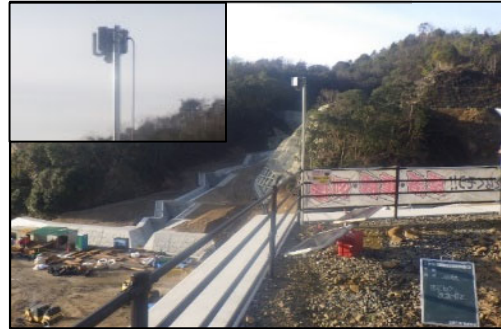
写真-4 現場設置状況

本工事において、点在型の現場を踏まえ各職員並びに下請け業者が作業進捗及び、作業工程を把握する為に各溪流に現場監視カメラ「G-cam」を常設しました。G-camは全天候型の現場監視カメラでモバイルSIMを内蔵しており複雑なネットワーク設定が不要で設置が容易です。

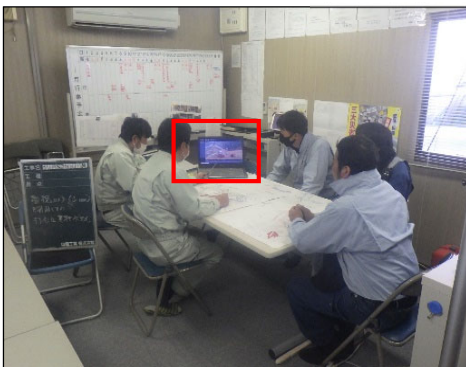
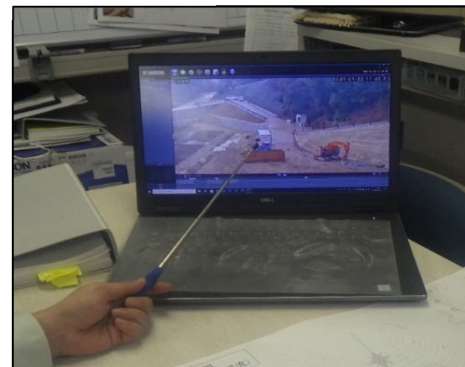
写真-5 昼打合時のG-Cam使用状況

昼打合時に各現場の状況をリアルタイムに映し出し、作業進捗や今後の作業調整の打合せに活用でき、現場まで行って確認する移動時間を省くことが出来ました。また、監視カメラにより見られているという実感がある為、日々の安全に対する意識の向上にも繋がります。

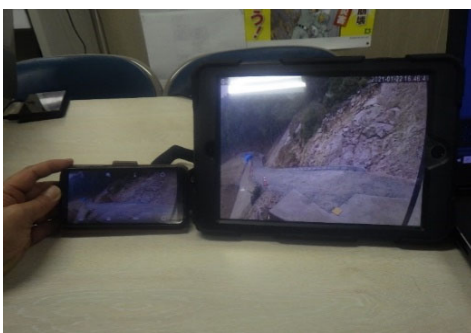
写真-6 端末画像

モバイル通信が可能なタブレット、スマートフォンでの監視も可能で、現場職員が担当現場以外の現場状況をリアルタイムに把握、作業調整が可能となりました。また現場閉所日や夜間において、自宅から現場内を監視する事ができ、緊急事態が発生した際、迅速な状況把握と必要な対応が可能と言えます。

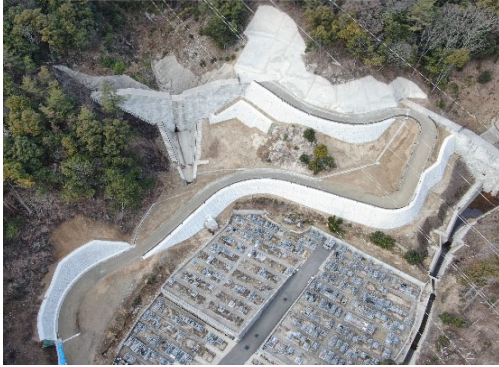
図-1 ドローン上空写真

本工事は砂防堰堤を管理する為の管理用道路の設置を目的とした工事でした。砂防堰堤は一般に山間の溪流内に構築され、アクセス道（広島市道等）からの高低差が大きく、管理用道路の縦断勾配は最大で30%あり、丁張設置時の測量誤差が生じる事が懸念されました。（図-1、2参照）その為測量誤差を最小に抑え出来形精度を向上させる為に横断面の3次元設計データを搭載することができる測量機器（TS）を選定し測量を行いました。

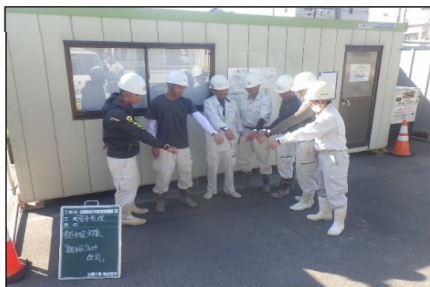
写真-11 熱中症ウォッチ配布写真

本工事では夏季の熱中症対策の一例として、作業従事者全員に熱中症ウォッチの配布を行いました。熱中症ウォッチは装着した人の熱ごもりを検知し一大事になる前にアラームとLEDで警告を発し休憩を促します。作業員からは、『自分では気付かない体調の変化を教えられ、適切に休憩を取ることが出来た』と好評でした。熱中症ウォッチやその他の対策により、熱中症発生率0%で作業を終えることができました。

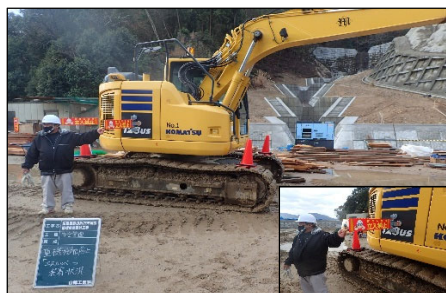
写真-13 エスカルバー写真

本工事では狭所での重機作業が余儀なくされ、重機と作業員の分離が困難なケースでは重機作業半径内へ現場作業員が立ち入らないような措置を検討し、バックホウに重機接触防止装置（エスカルバー）の装着を行いました。また後方カメラを搭載したバックホウを選定し施工を行いました。対策の実施により、重機と作業員の接触事故を未然に防ぎ、無事故で工事を終えることができました。

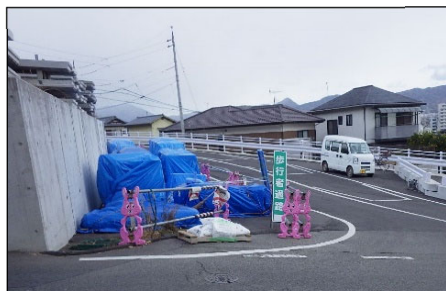
写真-15 塩化カルシウム常設写真

本工事は山間地の工事で、住宅地の背後に施工箇所があり、冬季では市街地より気温の低下が著しく、路面凍結が発生しやすく工事の進捗に影響を及ぼす事が懸念されました。その為、工事進入路（市道）に塩化カルシウムを常設し路面凍結対策を行いました。それにより、冬場の工事進捗を遅延させる事なく工事を終える事が出来ました。また一般の方々にも使っていただけるよう掲示を行い、地域の方々の安全を守ることができました。
