鳥越川1号砂防堰堤の堆砂状況について

災害発生日：令和3年8月14日
 降雨状況：累加雨量 541mm
 (8月12日2時～15日1時)
 時間最大雨量 37mm
 (8月12日8時～9時)
 ※高瀬雨量観測所(広島県)

発生箇所：広島県広島市安佐南区緑井8丁目
 崩壊状況：土石流捕捉量 約4,500m³
 状況：8月12日からの大雨により土石流が発生したが、砂防堰堤で土砂及び流木を捕捉。下流地区への被害を未然に防止した。
 (参考)対象溪流の土砂災害警戒区域内の人家戸数252戸

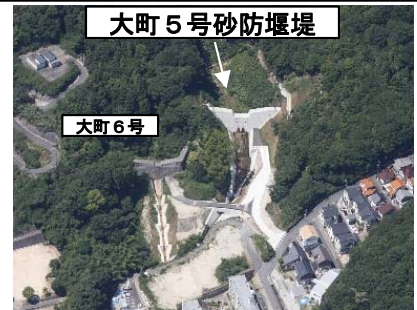
災害発生日：令和3年8月14日
 降雨状況：累加雨量 631mm
 (8月12日2時～15日1時)
 時間最大雨量 31mm
 (8月12日8時～9時)
 ※祇園山本雨量観測所(広島県)
 ひろしまけん ひろしまし あさみなみく おおまちにし
 発生箇所：広島県広島市安佐南区大町西2丁目
 崩壊状況：土石流捕捉量 約4,100m³
 状況：8月12日からの大雨により土石流が発生したが、砂防堰堤で土砂及び流木を捕捉。
 下流地区への被害を未然に防止した。
 (参考) 対象溪流の土砂災害警戒区域内の人家戸数14戸

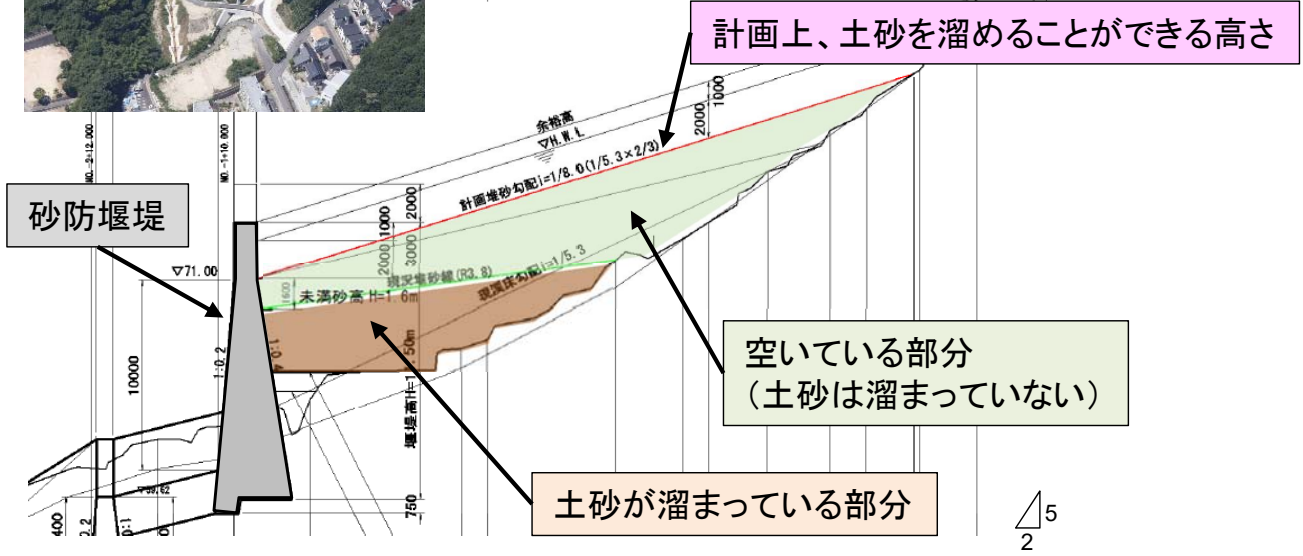
堆砂量確認状況

堆砂状況(砂防堰堤を横からみたところ)

堰堤で捕捉した土砂の量を測量した結果、約4,100m³の土砂が溜まっていることを確認しました。
 堆砂容量※約9,300m³に対し、約5,200m³(約56%)の空き容量があることを確認しました。
 ※堆砂容量…計画上、砂防堰堤がためることのできる土砂の量
