## 大町7号の溪流内の状況

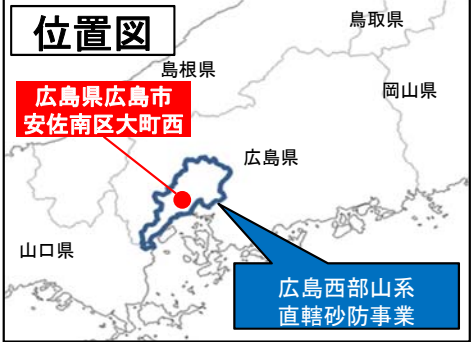
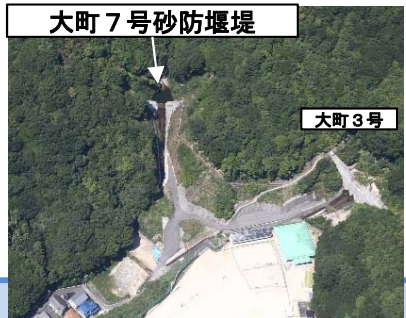
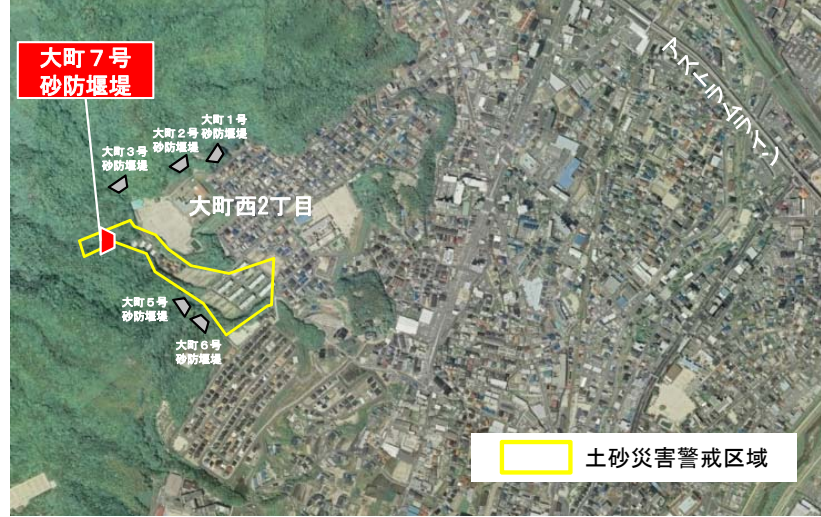
災害発生日：令和3年8月14日  
 降雨状況：累加雨量 631mm  
 (8月12日2時～15日1時)  
 時間最大雨量 31mm  
 (8月12日8時～9時)  
 ※祇園山本雨量観測所(広島県)  
 ひろしまけん ひろしまし あさみなみく おおまちにし  
 発生箇所：広島県広島市安佐南区大町西2丁目  
 崩壊状況：土砂捕捉量 約700m<sup>3</sup>  
 状況：8月12日からの大雨により土砂が流出したが、砂防堰堤で土砂を捕捉。下流地区への被害を未然に防止した。平成26年8月豪雨時に続いて2回目の捕捉。  
 (参考) 対象溪流の土砂災害警戒区域内の人家戸数25戸

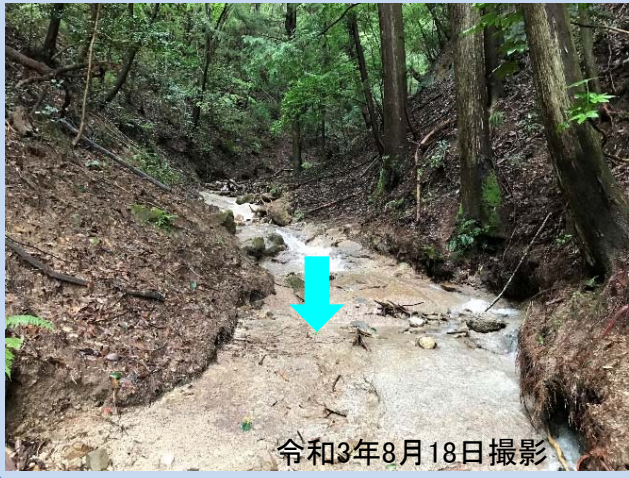
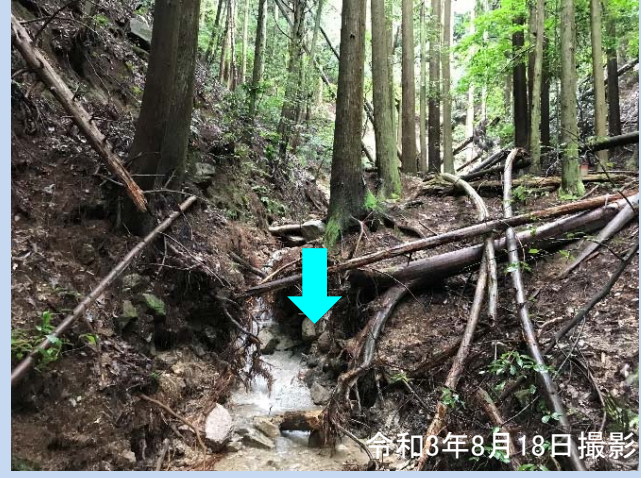
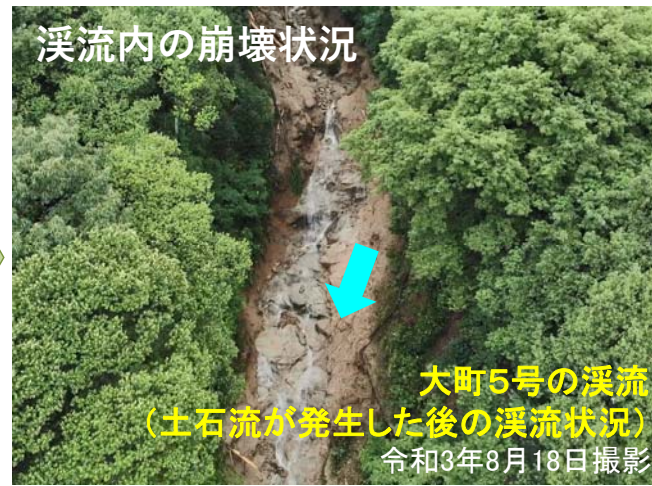
溪流内を調査した結果、土石流では無く、溪流の浸食による土砂が流出したことを確認しました。また、今後の降雨で土石流化するような不安定な土砂は確認出来ませんでした。
