相田1号砂防堰堤における土砂撤去状況（令和3年9月7日現在）

災害発生日：令和3年8月14日

鳥越川1号砂防堰堤における土砂撤去状況（令和3年9月6日現在）

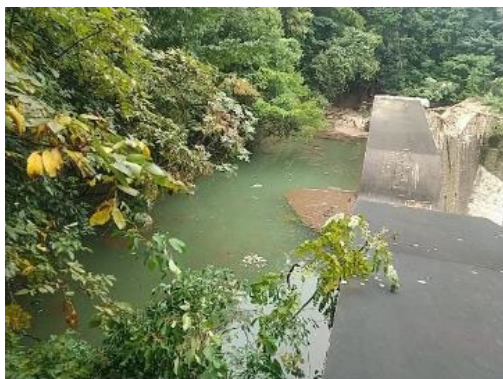
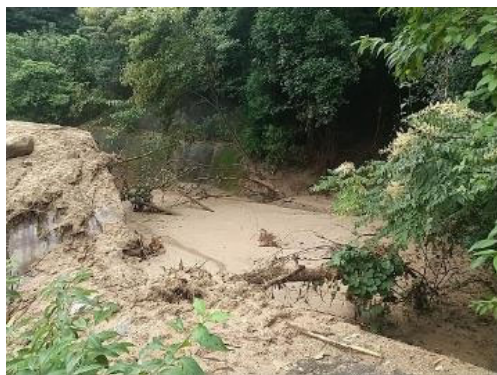
崩壊状況：土石流捕捉量 約1,500m³

土石流発生後の堰堤裏側（R3.8.23撮影）

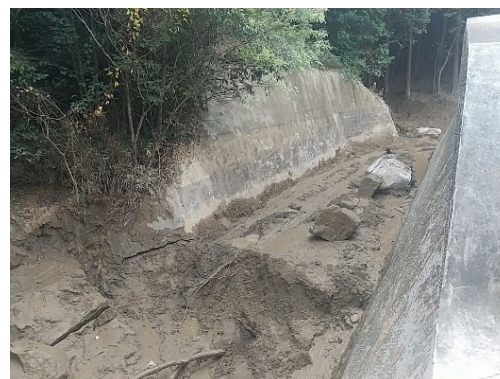
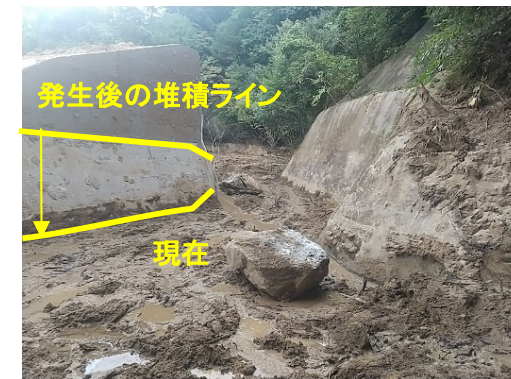
現在、1日あたり35～70m³の土砂を撤去・搬出中。（9月7日現在で約400m³を撤去）

現在の状況（R3.9.7撮影）

土砂撤去は天候状況に左右されるが、順調にいけば10月上旬に完了予定。

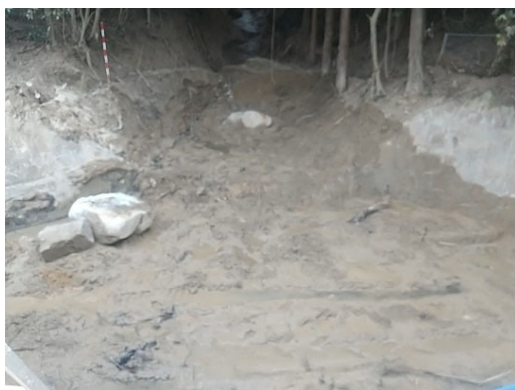
砂防堰堤の土砂等撤去作業の状況（R3.9.7撮影）

【谷出口部の掘削状況】

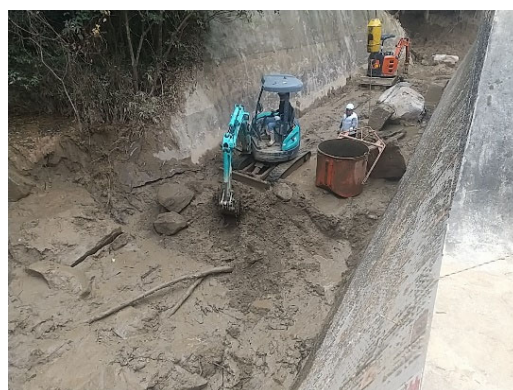
【土砂を掘削しホッパーへの積み込み状況】

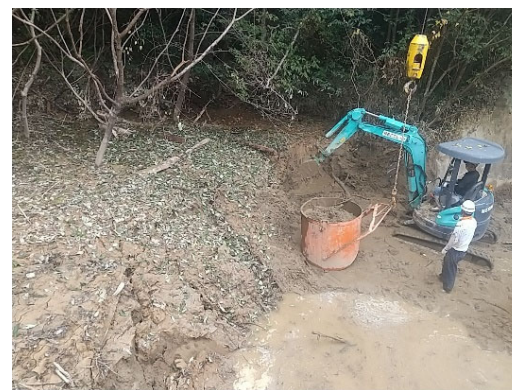
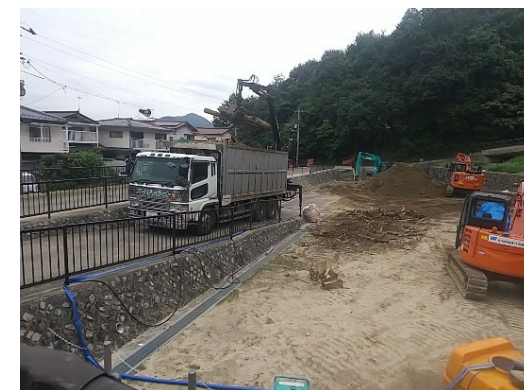
【ダンプによる流木の搬出】

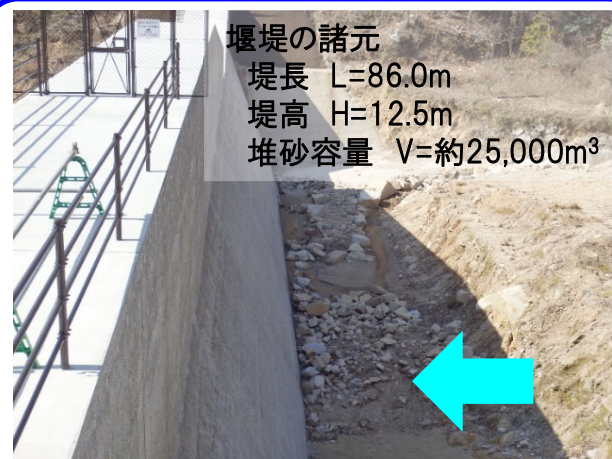
土石流発生前（H29.3.9撮影）

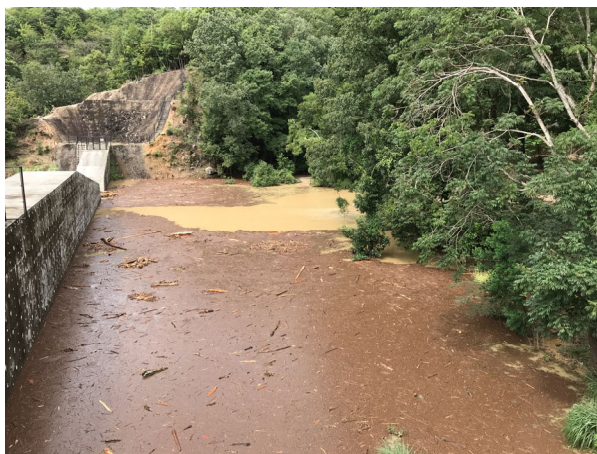
崩壊状況：土石流捕捉量 約4,500m³

土石流発生直後（R3.8.15撮影）

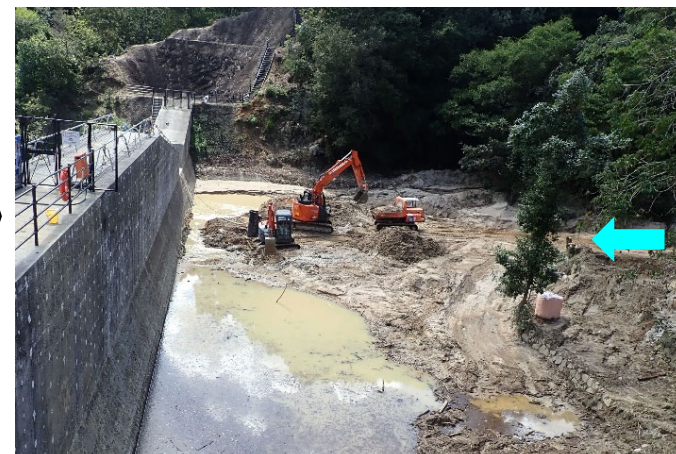
現在の状況（R3.9.6撮影）

作業状況：8月17日から準備工（ポンプ設置）を開始。8月24日から土砂撤去作業に支障となる伐採等の場内仮設整備を実施。
9月4日から堰堤上流側に溜まった土砂等の撤去作業を開始。
作業はバックホウ2台とキャリーダンプ1台を使用して実施中。
土砂撤去は天候状況に左右されるが、年内の撤去完了を目標。

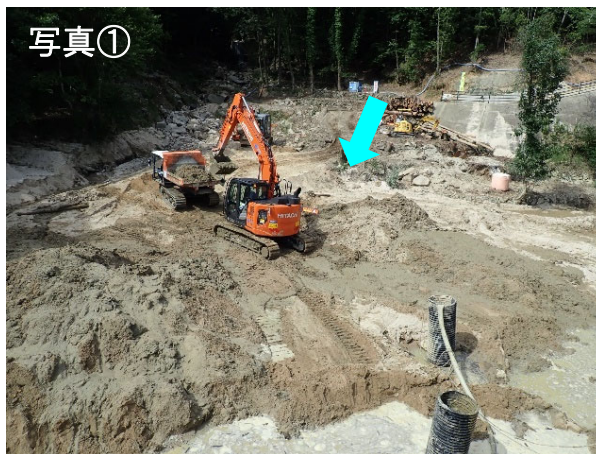
●写真①
バックホウでキャリーダンプへ掘削した土砂を積み込み中。

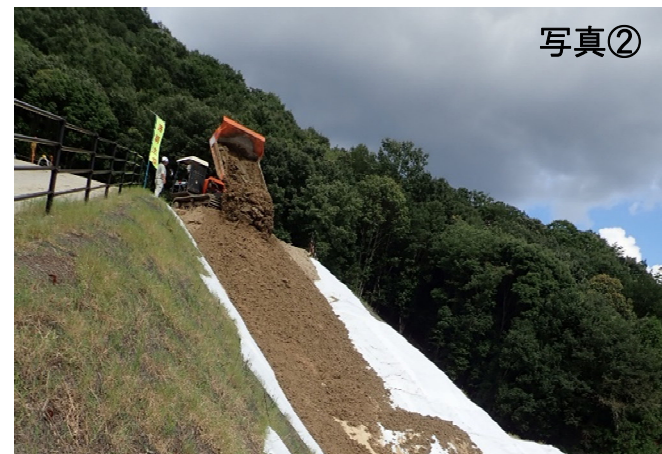
●写真②
キャリーダンプへ積み込んだ土砂を堰堤上からシートを張った法面を滑らせて下へ土砂を落とし、土砂搬出の効率を図っています。
