相田1号砂防堰堤における土砂撤去状況（令和3年9月10日現在）

鳥越川1号砂防堰堤における土砂撤去状況（令和3年9月11日現在）

大町7号砂防堰堤における土砂撤去状況（令和3年9月11日現在）

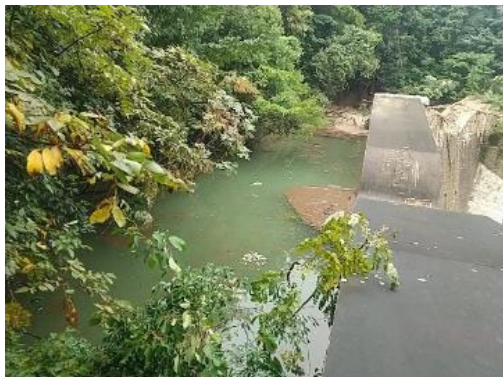
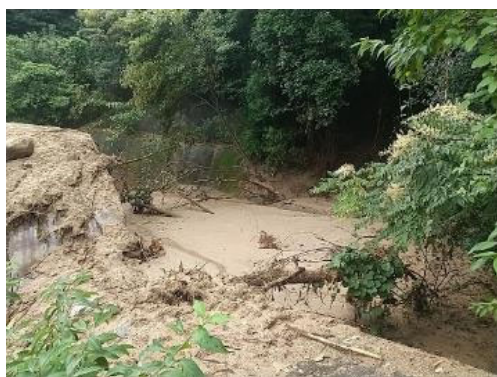
崩壊状況：土石流捕捉量 約1,600m³

土石流発生後の堰堤裏側（R3. 8. 23撮影）

作業状況：8月19日～25日で、砂防堰堤下流の游砂地に溜まった土砂や流木等の撤去を完了。

8月26日から、砂防堰堤上流側に溜まった土砂や流木の撤去を開始。

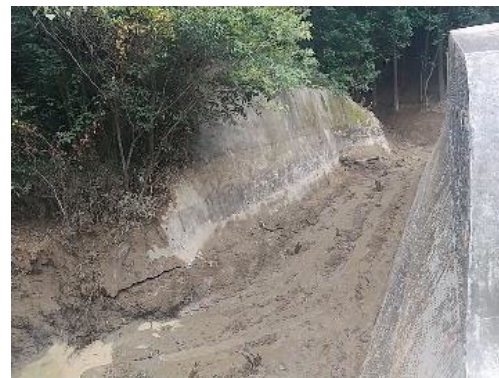
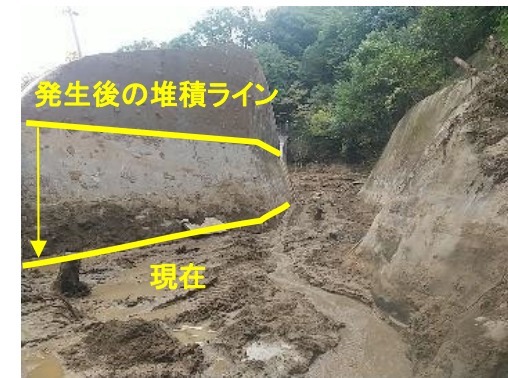
現在の状況（R3. 9. 10撮影）

現在、1日あたり35～70m³の土砂を撤去・搬出中。（9月10日現在 約630m³を撤去）

土砂撤去は天候状況に左右されるが、順調にいけば10月上旬に完了予定。

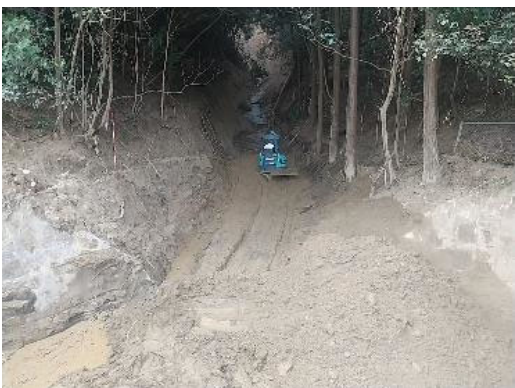
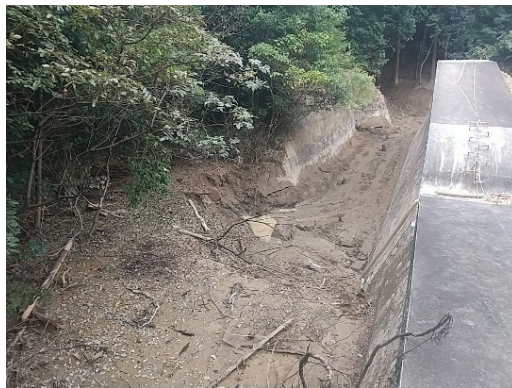
砂防堰堤の土砂等撤去作業の状況（R3. 9. 10撮影）

【掘削状況】

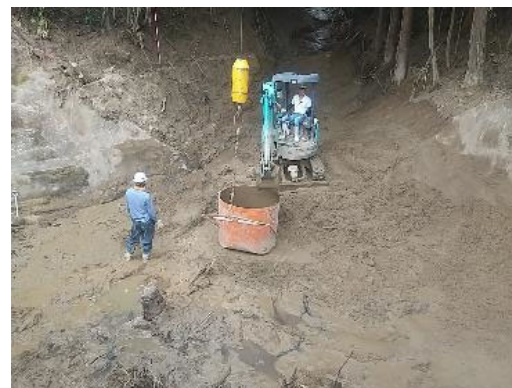
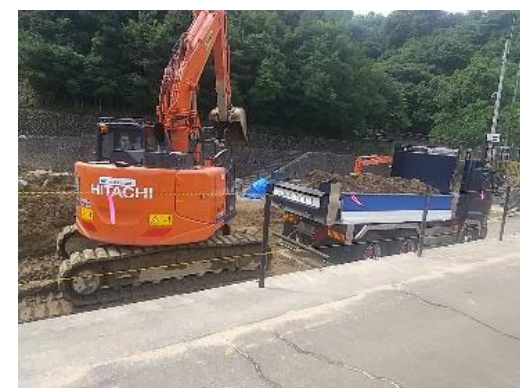
【ホッパーへの積込状況】

【ダンプへの積込状況】

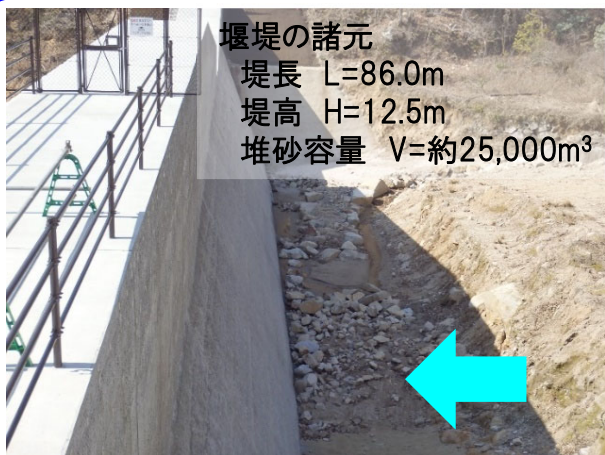
土石流発生前（H29. 3. 9撮影）

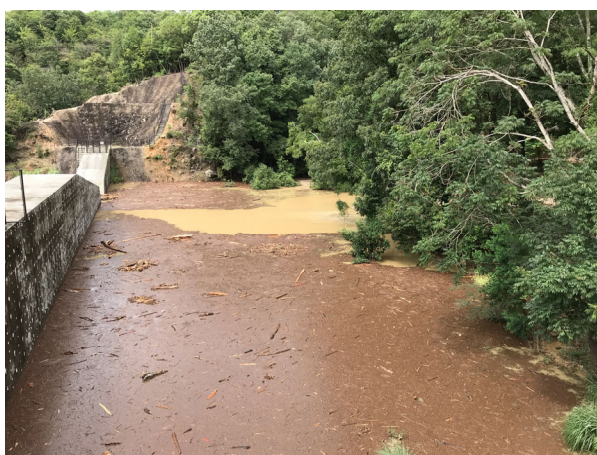
崩壊状況：土石流捕捉量 約4,500m³

土石流発生直後（R3. 8. 15撮影）

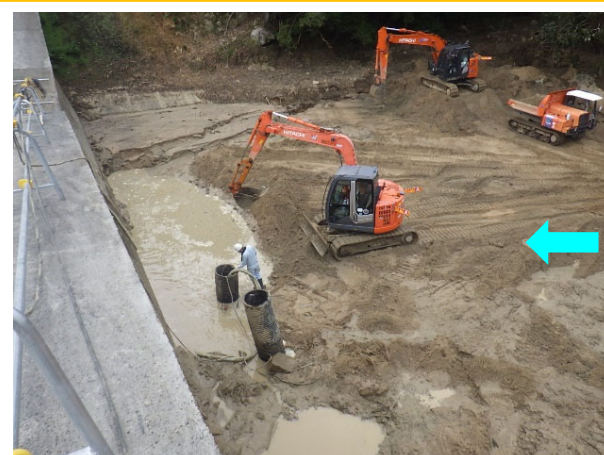
現在の状況（R3. 9. 11撮影）

作業はバックホウ2台とキャリーダンプ2台を使用して、1日あたり約100m³の土砂を撤去中。（9月11日現在 約500m³撤去）

土砂撤去は天候状況に左右されるが、年内の撤去完了を目標。

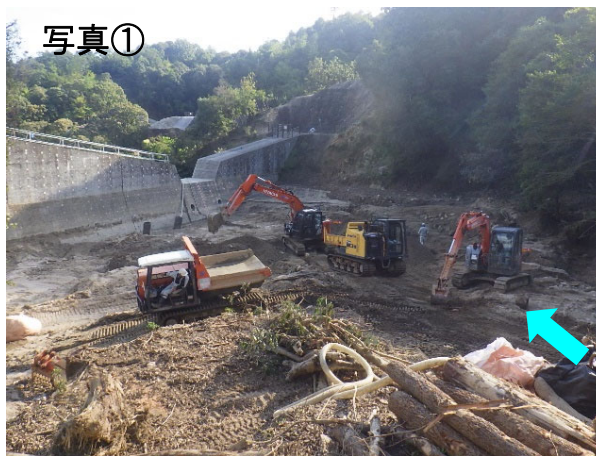
写真①

●写真①
バックホウでキャリーダンプへ掘削した土砂を積み込み中。

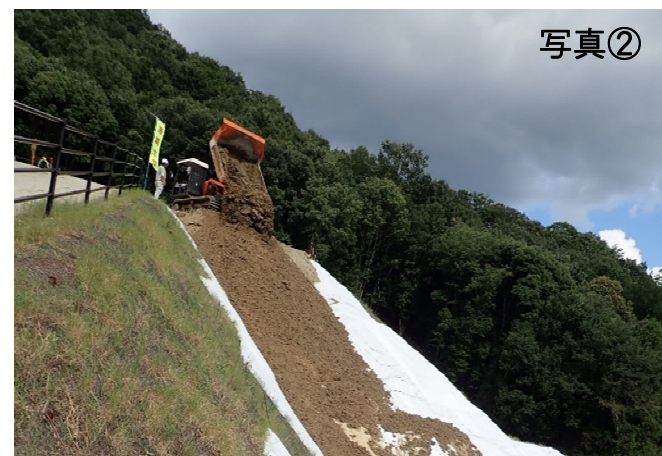
写真②

●写真②
キャリーダンプへ積み込んだ土砂を堰堤上からシートを張った法面を滑らせて下へ土砂を落とし、土砂搬出の効率を図っています。

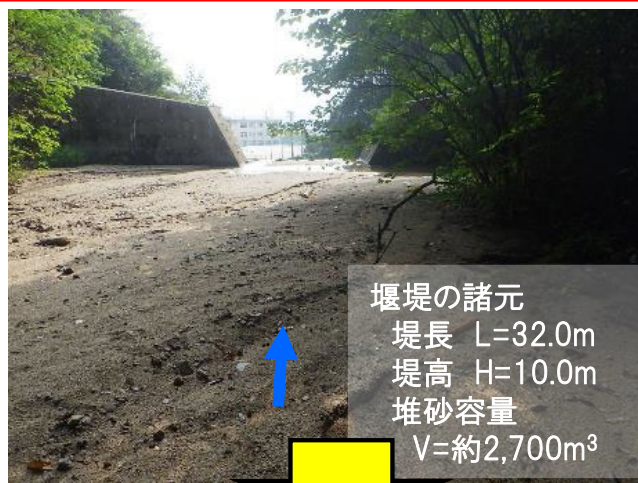
撤去作業前 (R3. 9. 1堰堤上流側から撮影)

堰堤の諸元
堤長 L=32.0m
堤高 H=10.0m
堆砂容量
V=約2,700m³

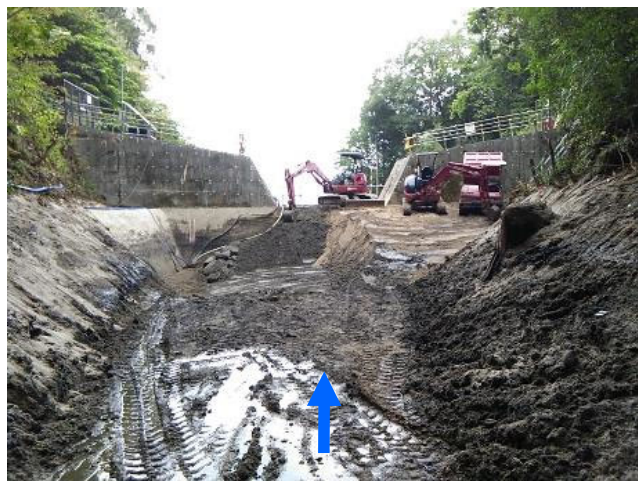
R3. 9. 11現在の状況

9月8日から土砂撤去作業を開始。（9月11日現在 約400m³撤去）

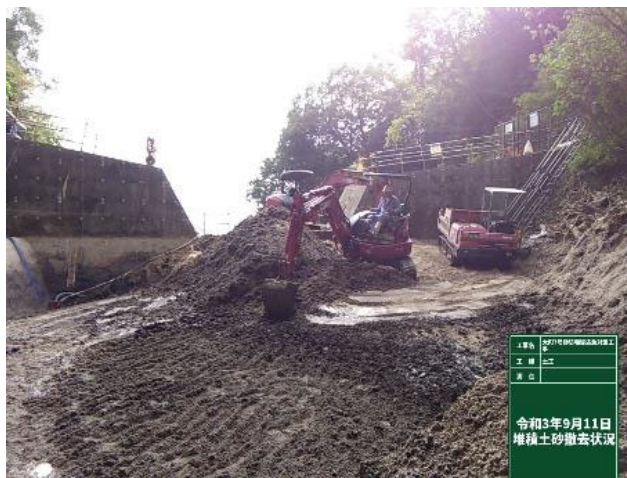
土砂撤去作業状況 (R3. 9. 11撮影)

①土砂集積・積み込み状況

作業は、①可能な限り水通し部から下へ土砂を直接落とし、①の方法が困難になったら②クレーンを使用した作業に切替。

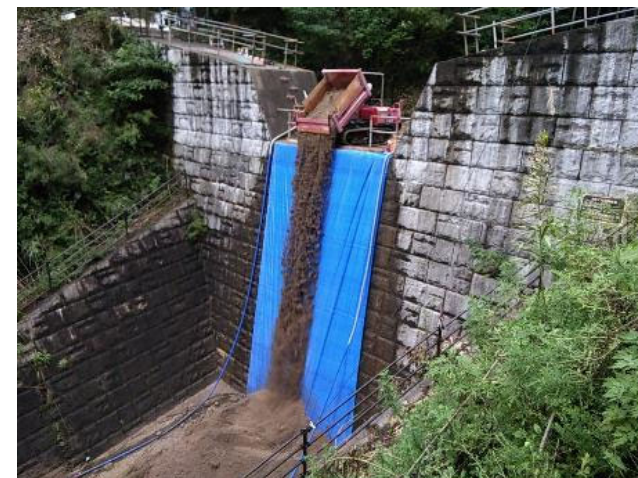
②積み込んだ土砂を下へ落とす

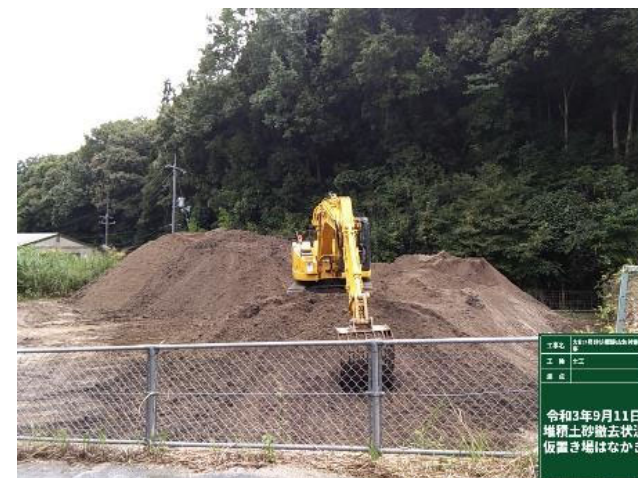
④仮置場で脱水
