# 相田1号砂防堰堤における土砂撤去状況（令和3年9月25日現在）

# 鳥越川1号砂防堰堤における土砂撤去状況（令和3年9月27日現在）

# 大町5号砂防堰堤における土砂撤去状況（令和3年9月24日現在）

# 大町7号砂防堰堤における土砂撤去完了状況（令和3年9月24日現在）

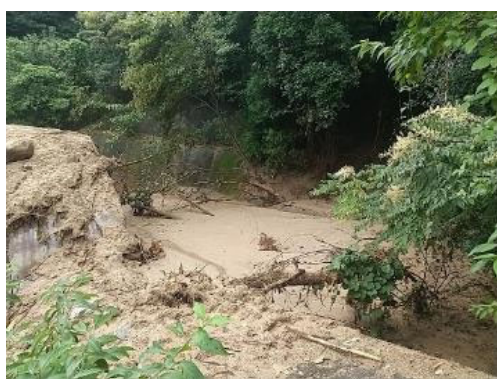
## 土石流発生後の堰堤裏側（R3. 8. 23撮影）

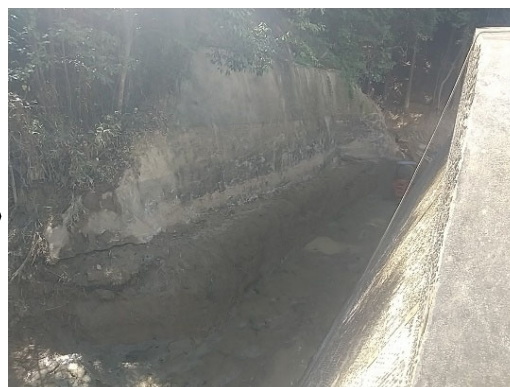
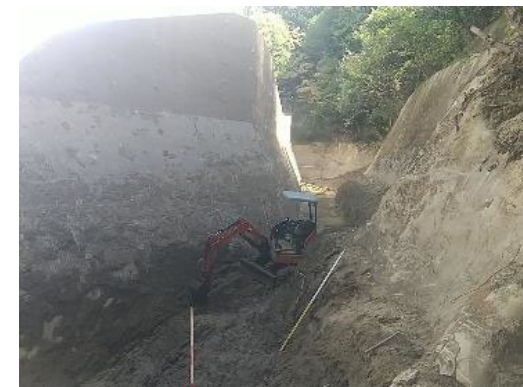
## 作業完了（R3. 9. 25撮影）

作業状況：8月19日～25日で、砂防堰堤下流の游砂地に溜まった土砂や流木等の撤去を完了。

8月26日から、砂防堰堤上流側に溜まった土砂や流木の撤去を開始。

現在、1日あたり35～70m<sup>3</sup>の土砂を撤去・搬出中。**（9月25日現在 約1,200m<sup>3</sup>を撤去）**

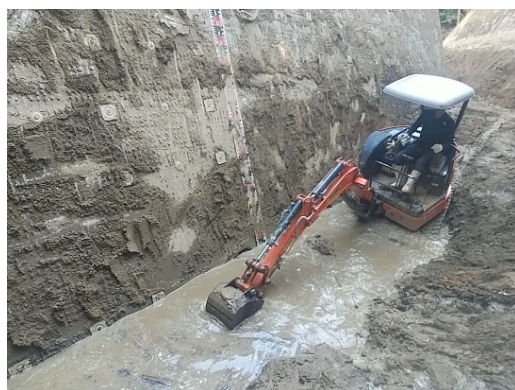
## 砂防堰堤の土砂等撤去作業の状況（R3. 9. 25撮影）

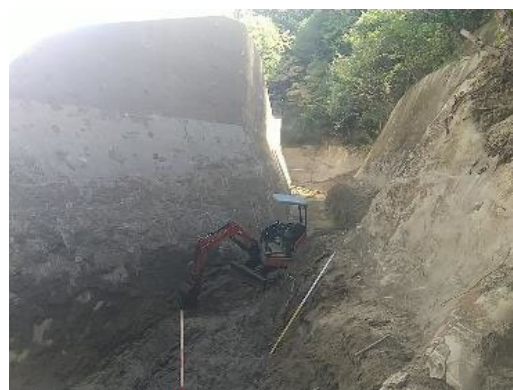
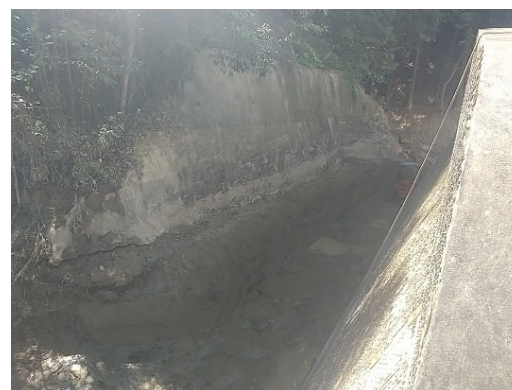
【掘削状況】

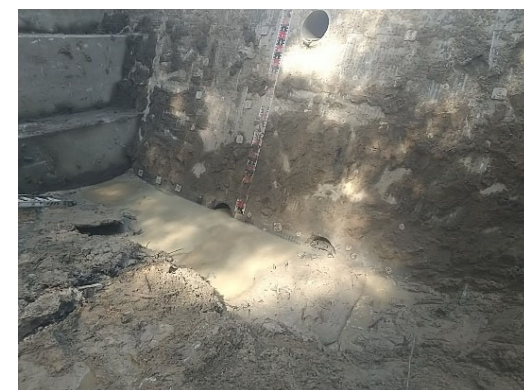
【堰堤裏側の状況】

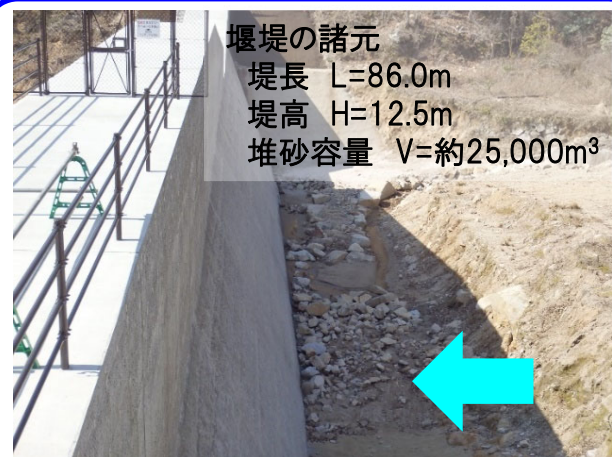
土石流発生前（H29. 3. 9撮影）

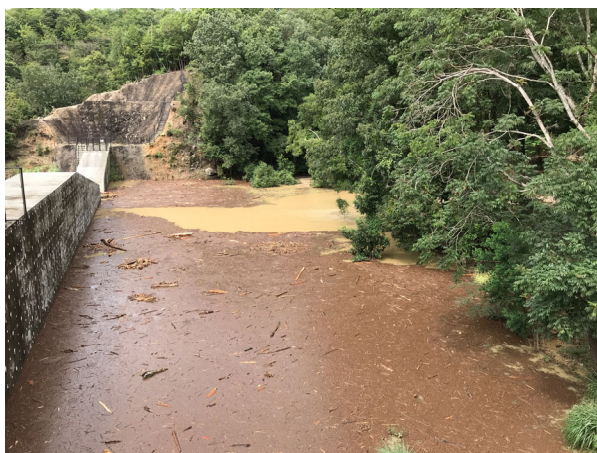
土石流発生直後（R3. 8. 15撮影）

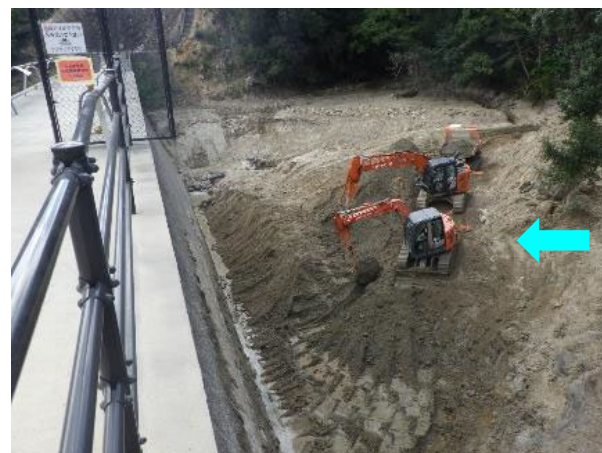
現在の状況（R3. 9. 27撮影）

9月4日から堰堤上流側に溜まった土砂等の撤去作業を開始。

作業はバックホウ2台とキャリーダンプ2台を使用して、1日あたり約100m<sup>3</sup>の土砂を撤去中。**（9月25日現在 約1,500m<sup>3</sup>撤去）**

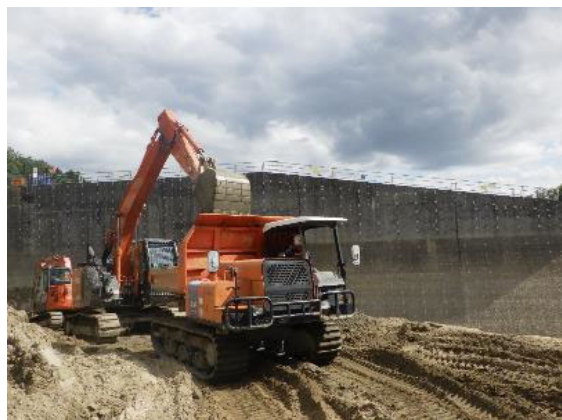
土砂等撤去作業の状況（R3. 9. 27撮影）

【作業の流れ】

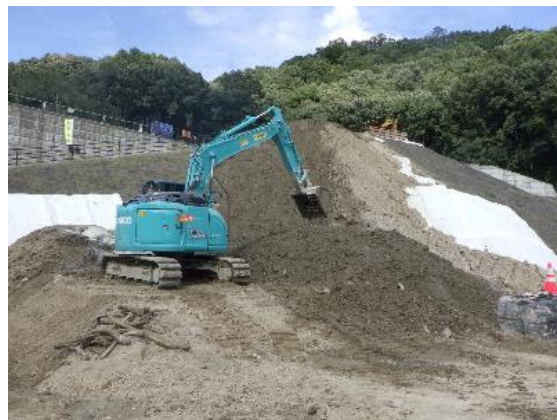
【掘削土砂の積込状況】

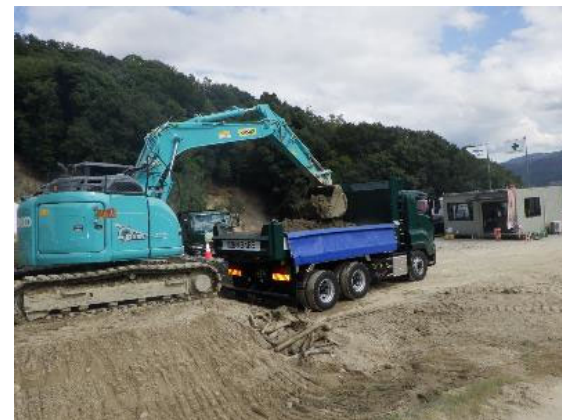
【堰堤から落とした土砂の集積・ダンプ搬出状況】

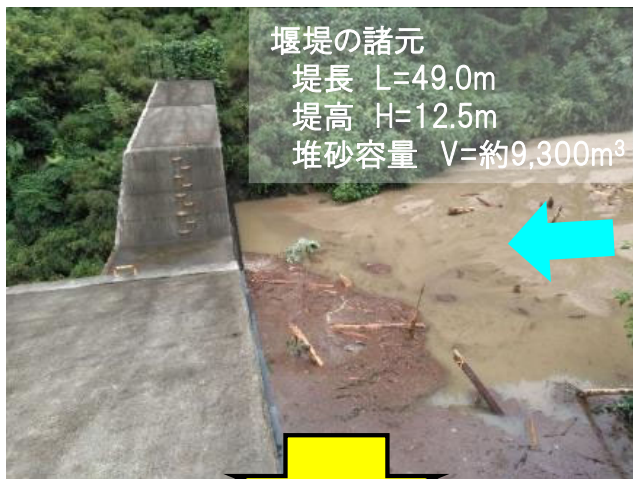
## 土石流発生直後 (R3. 8. 15撮影)

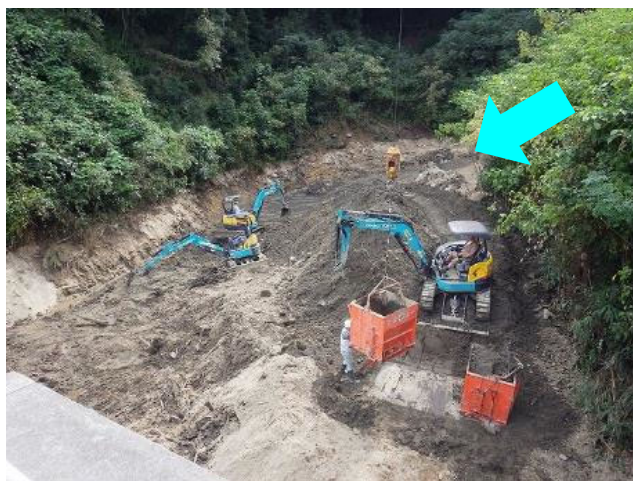
## R3. 9. 24現在の状況

災害発生日：令和3年8月14日  
崩壊状況：土石流捕捉量 約4,100m<sup>3</sup>  
作業状況：9月6日から準備工としてクレーンヤードの設置に着手。  
9月13日から土砂撤去作業を開始。（9月24日現在 約670m<sup>3</sup>撤去）  
1日あたり約60m<sup>3</sup>の土砂を搬出中。

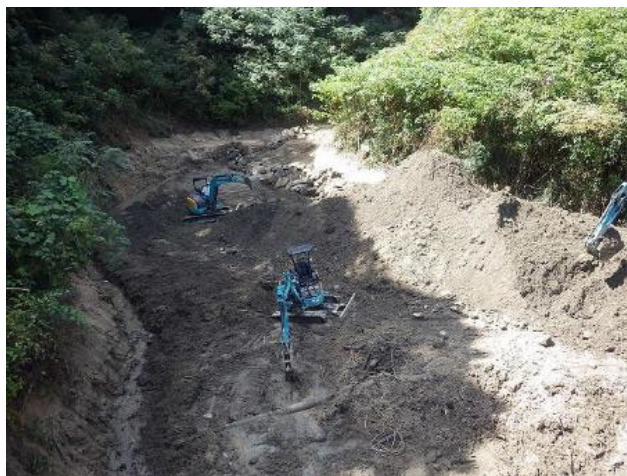
## 土砂撤去作業状況 (R3. 9. 24撮影)

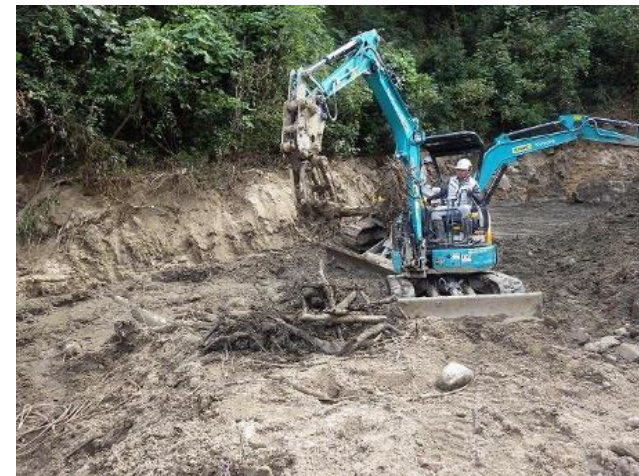
【土砂集積状況】

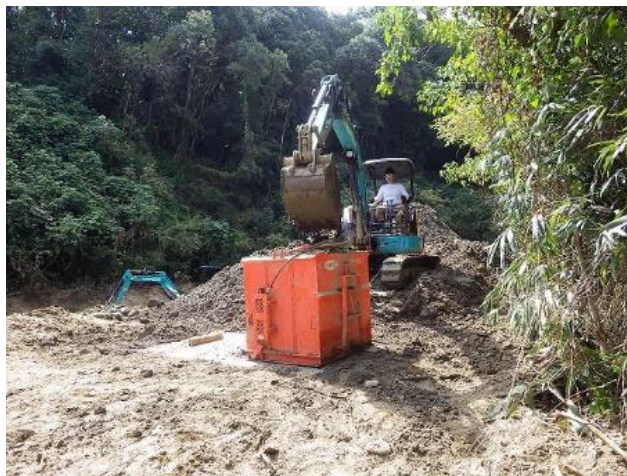
【流木集積状況】

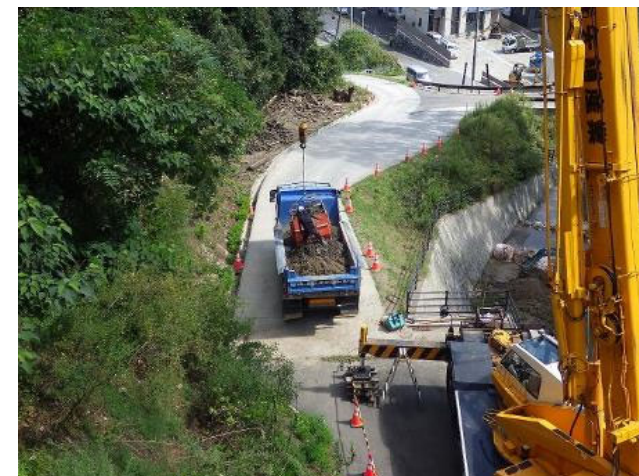
【土砂積込状況】

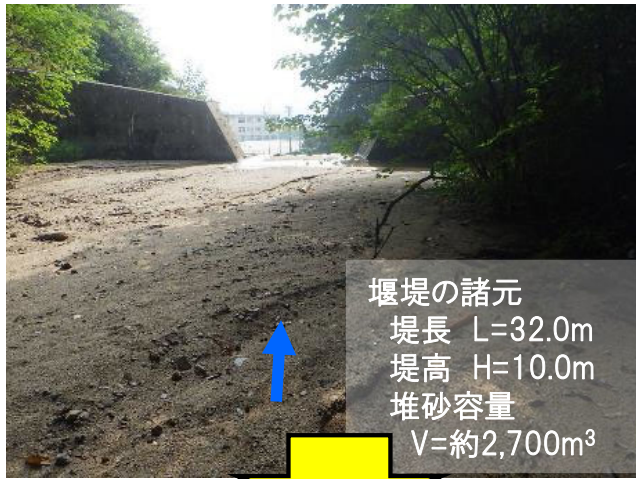
## 撤去作業前 (R3. 9. 1堰堤上流側から撮影)

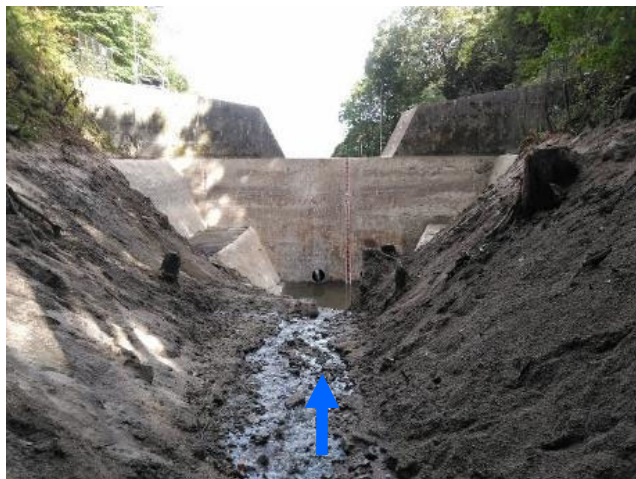
## R3. 9. 24現在の状況

災害発生日：令和3年8月14日  
崩壊状況：土石流捕捉量 約700m<sup>3</sup>  
作業状況：9月1日から準備工として堰堤下流へ工事用道路の造成に着手。  
9月8日から土砂撤去作業を開始。  
**9月21日土砂撤去作業完了。（撤去土砂量約730m<sup>3</sup>）**

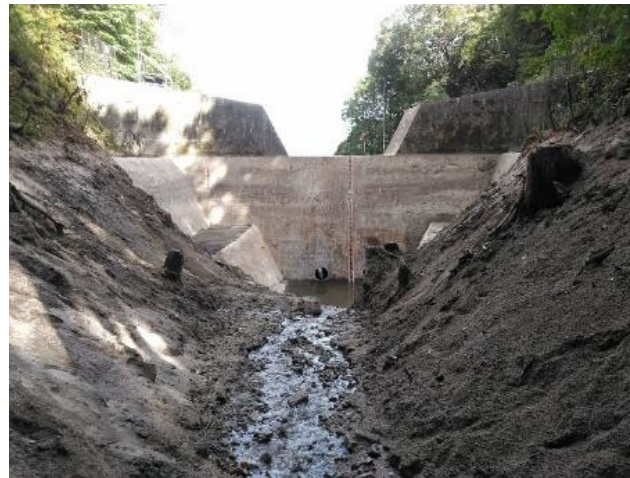
## 土砂撤去完了状況 (R3. 9. 24撮影)

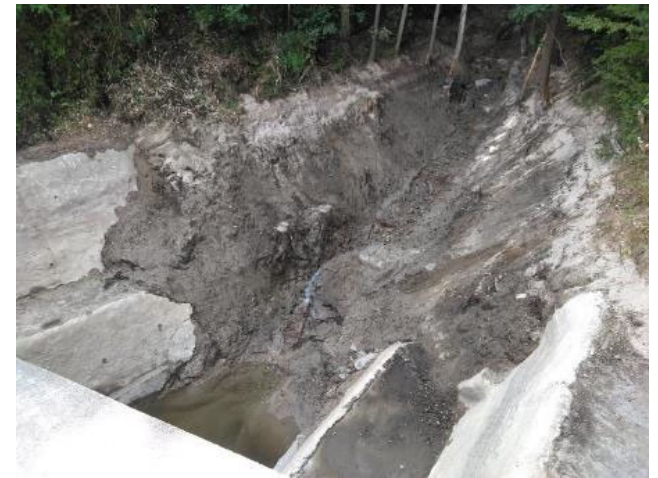
【堰堤上流側の撤去状況】

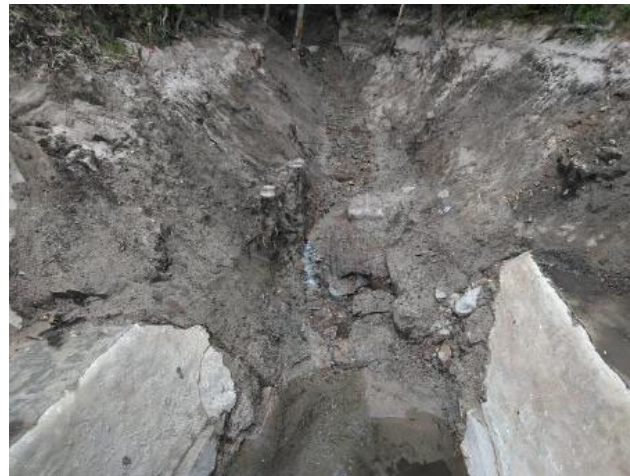
【堰堤上流側の撤去状況】
