相田1号砂防堰堤における土砂撤去完了状況（令和3年10月2日現在）

鳥越川1号砂防堰堤における土砂撤去状況（令和3年10月2日現在）

大町5号砂防堰堤における土砂撤去状況（令和3年10月2日現在）

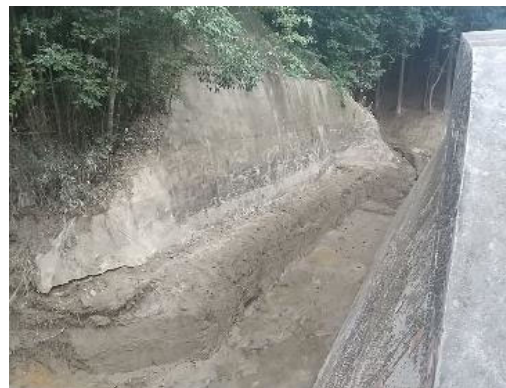
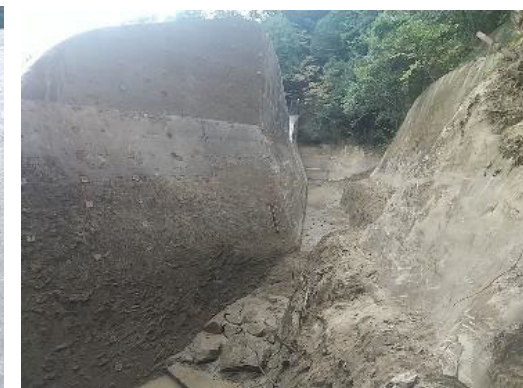
撤去作業完了（R3. 9. 28撮影）

9月28日土砂撤去作業完了。（撤去土砂量約1,250m³）

土砂撤去作業が完了し、今後は損傷した防護柵の復旧作業を実施予定。

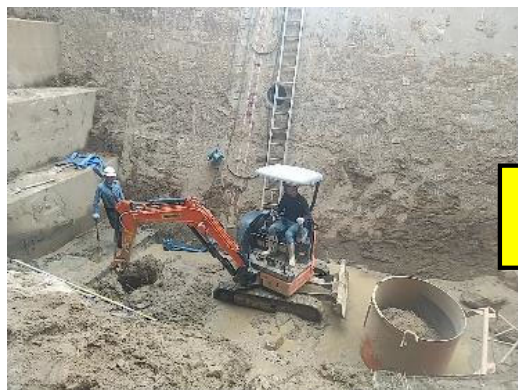
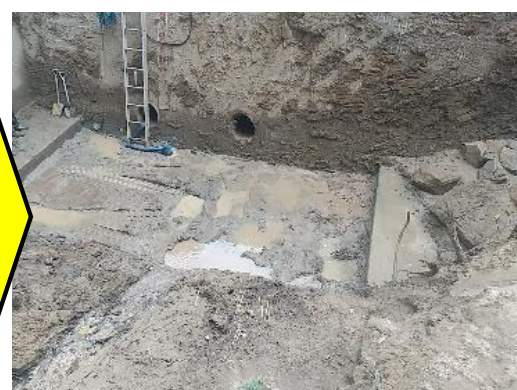
砂防堰堤の土砂等撤去作業の状況（R3. 9. 28撮影）

【掘削状況】

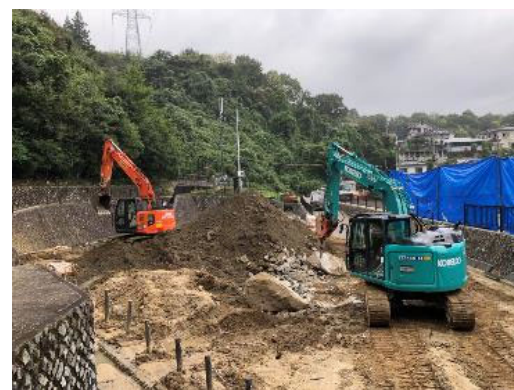
【土砂等集積状況】

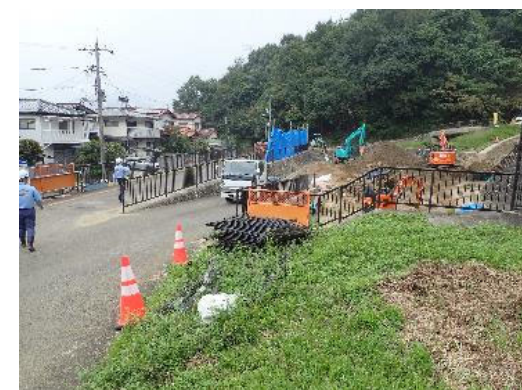
【土砂等搬出状況】

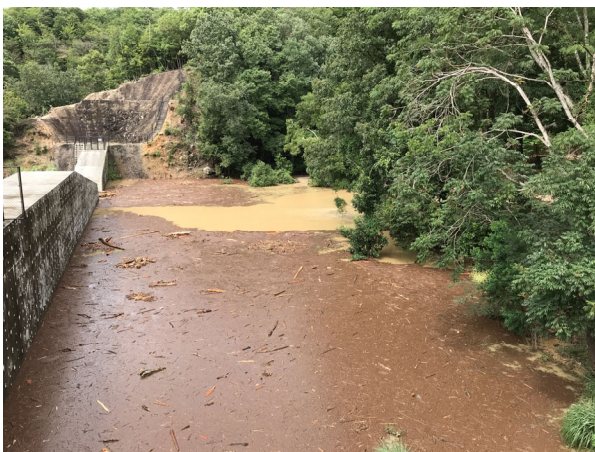
崩壊状況：土石流捕捉量 約4,500m³

土石流発生直後（R3. 8. 15撮影）

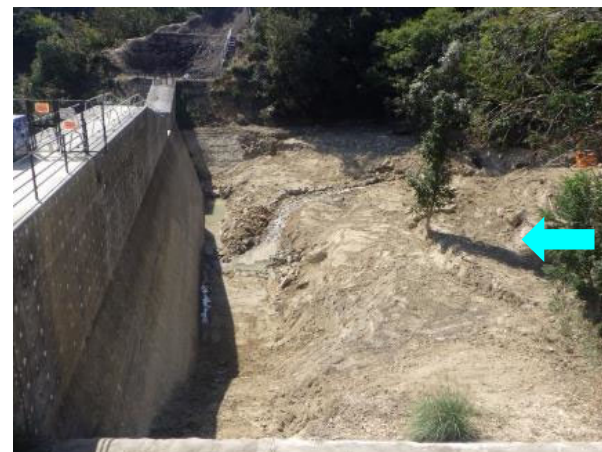
現在の状況（R3. 10. 2撮影）

9月4日から堰堤上流側に溜まった土砂等の撤去作業を開始。

作業はバックホウ2台とキャリーダンプ2台を使用して、1日あたり約50～300m³の土砂を撤去中。（10月2日現在 約3,150m³撤去）

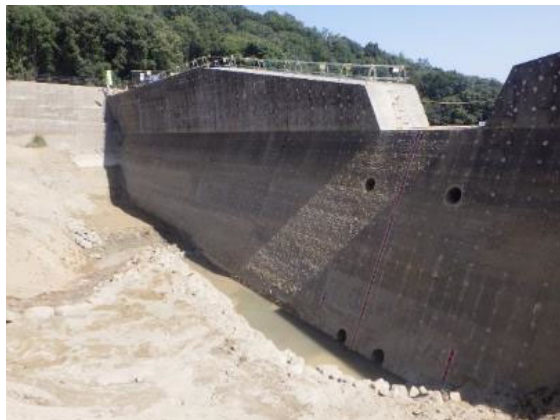
土砂等撤去作業の状況（R3. 10. 2撮影）

【作業の流れ】

【堰堤上流側の掘削状況】

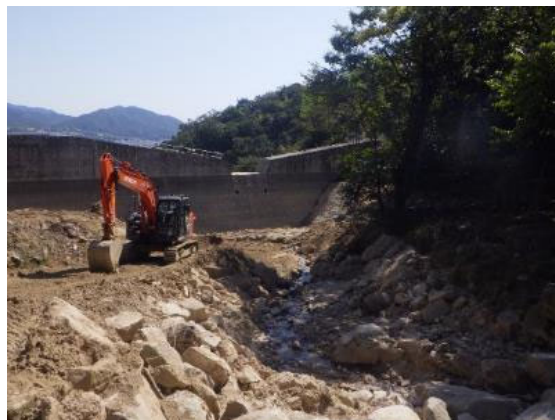
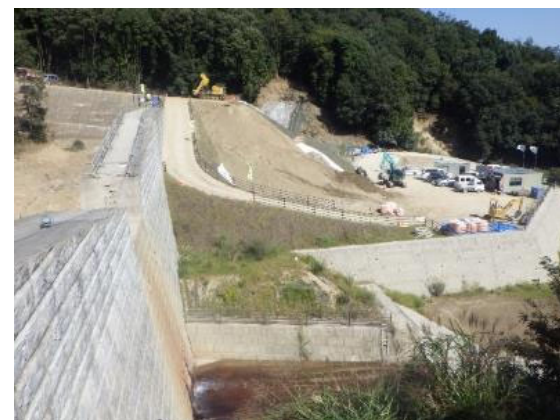
【堰堤から土砂を落としている状況】

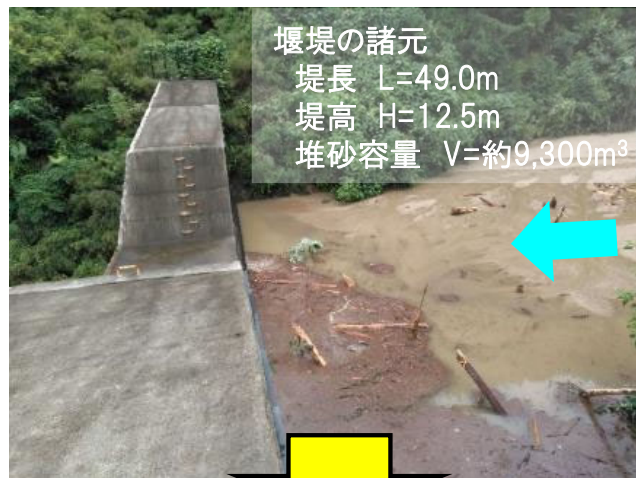
崩壊状況：土石流捕捉量 約4,100m³

土石流発生直後 (R3. 8. 15撮影)

堰堤の諸元
堤長 L=49.0m
堤高 H=12.5m
堆砂容量 V=約9,300m³

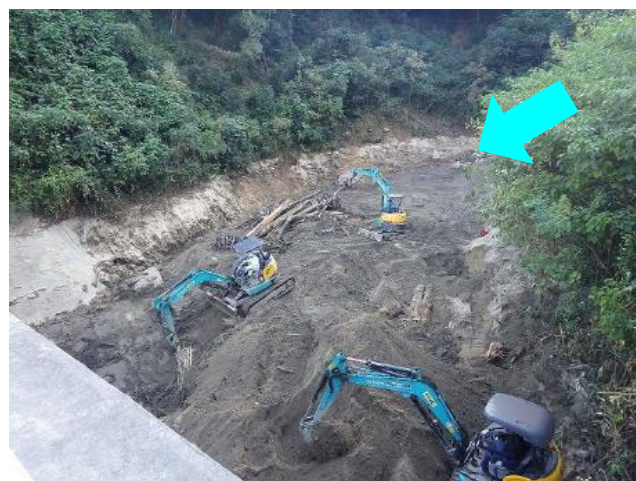
R3. 10. 2現在の状況

9月13日から土砂撤去作業を開始。（10月2日現在 約1,255m³撤去）

1日あたり約50～110m³の土砂を搬出中。

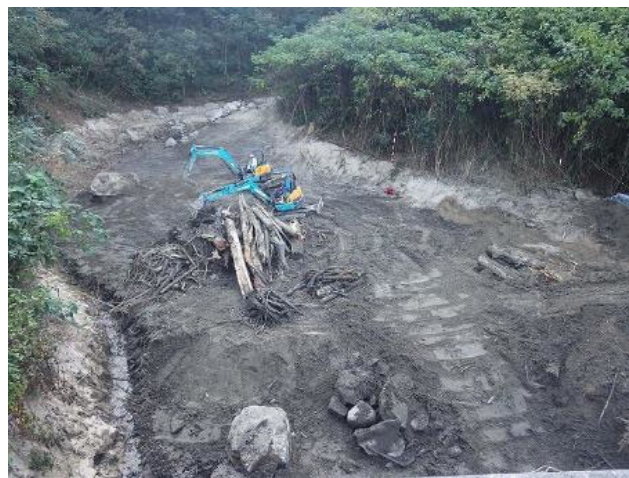
土砂撤去作業状況 (R3. 10. 2撮影)

【流木集積状況】

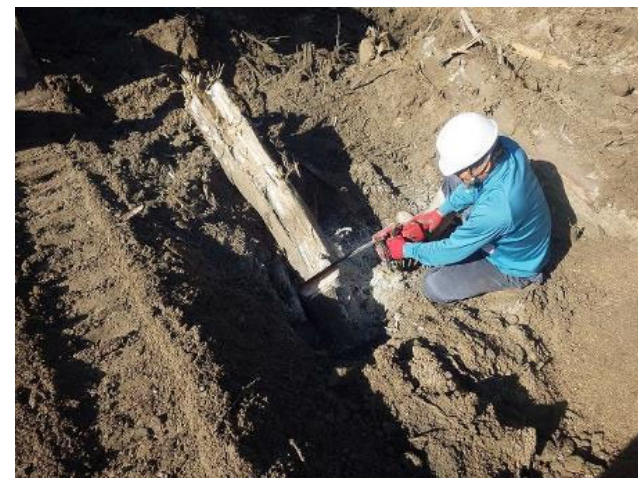
【立木伐採状況】

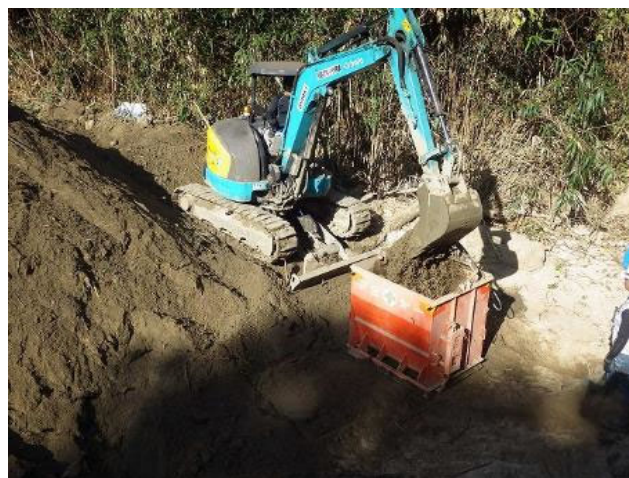
【土砂積込状況】

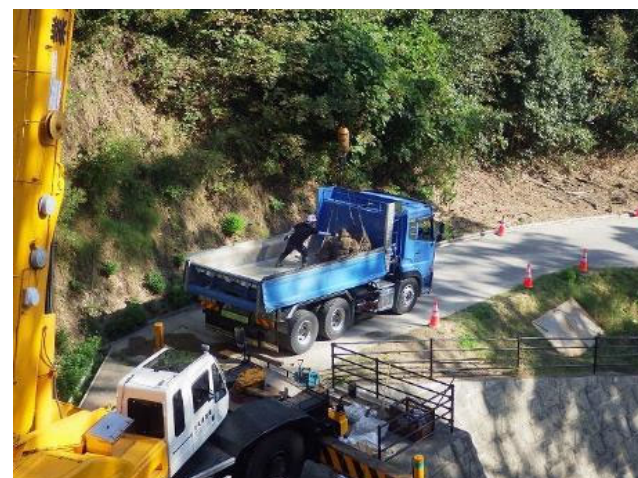
【転石搬出状況】
