平成27年度 中国地方ダム等管理フォローアップ委員会

# 志津見ダム定期報告書(案)

## 概要版

平成27年12月25日

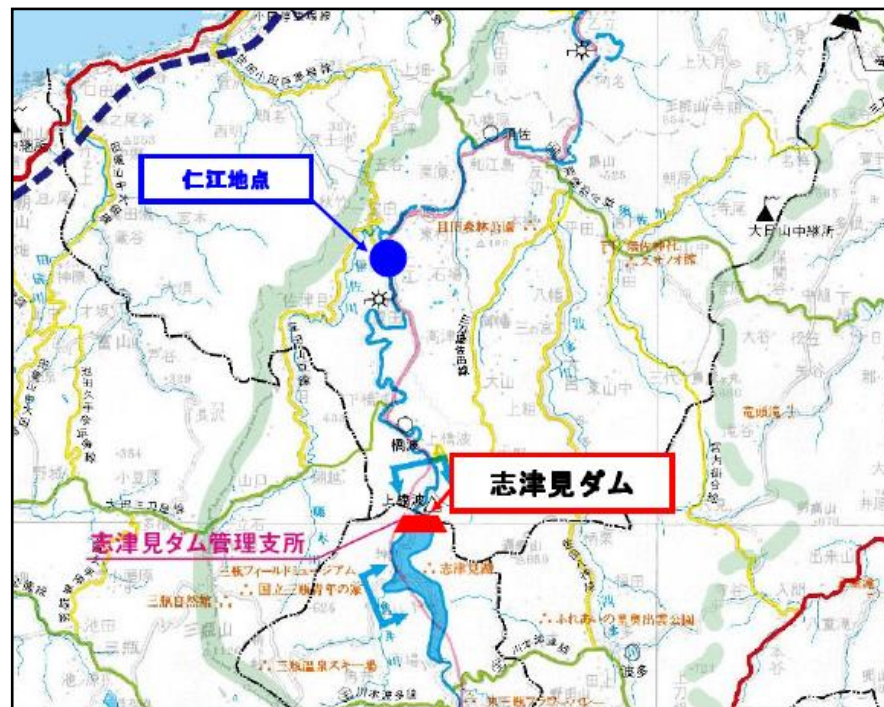
【平成24年7月6日出水の状況】

- ・志津見ダムの防災操作により、ダム下流の仁江地点(出雲市佐田町窪田付近)では、約1.2mの水位を低減させる効果があったと考えられる。

- ① 志津見ダムは平成23年6月の管理開始以降、「洪水」は発生していないが、洪水警戒体制を計13回とっている。
- ② 対象期間である平成23年から平成26年で最大流入量となった平成24年7月6日から7月7日の梅雨前線による出水では、最大142m<sup>3</sup>/sを調節した。仁江地点（出雲市佐田町窪田付近）では、約1.2mの水位を低減させる効果があったと考えられる。
