令和2年度 中国地方ダム等管理フォローアップ委員会

# 志津見ダム定期報告書

## 概要版

国土交通省 中国地方整備局

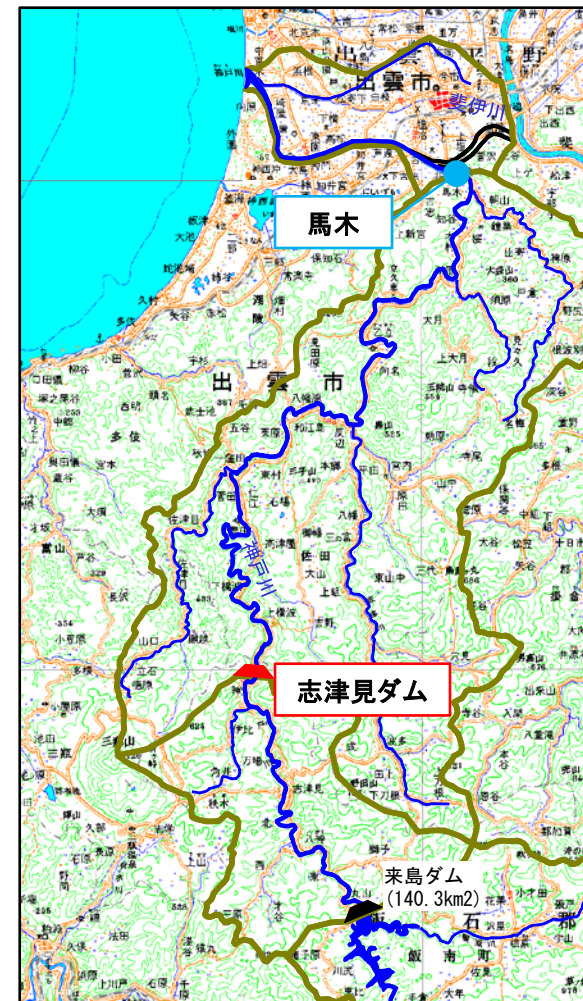
## 【防災操作の状況(平成28年7月3日出水)】

- 志津見ダムの防災操作により、ダム下流の馬木地点(出雲市馬木町地先)において、約50cmの水位を低減させる効果があったと推定される。

- ①志津見ダムは管理開始以降、「洪水」は発生していないが、評価対象期間において洪水警戒体制を計24回とっている。
- ②対象期間である平成27年から令和元年で最大流入量となった平成28年7月3日の出水では、馬木地点において、約0.5m水位を低下させたと考えられる。

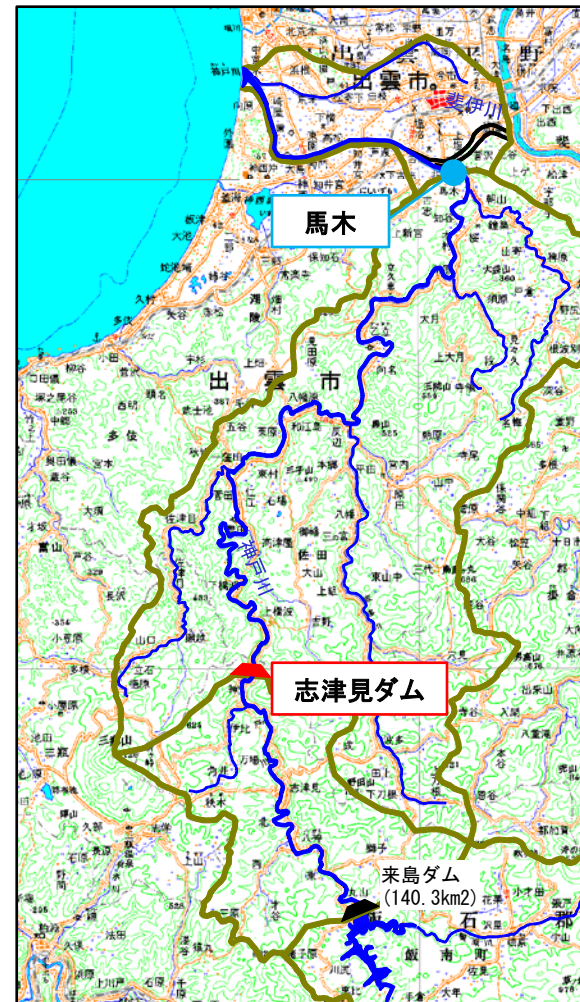
【防災操作の状況(平成30年7月6日出水)】

- 志津見ダムの防災操作により、ダム下流の馬木地点(出雲市馬木町地先)において、約20cmの水位を低減させる効果があったと推定される。

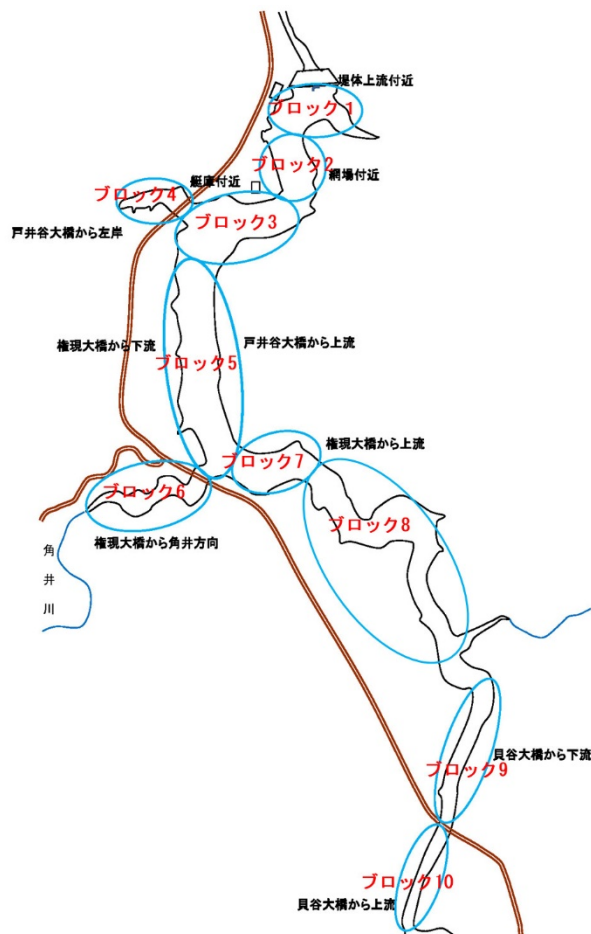
## 【貯水池のブロック分割】

- アオコの発生は貯水池全体で確認しているが、確認回数は角井川流入部(BLK6)が最も多く、レベル3を確認しているのも同箇所のみである。
- 淡水赤潮の発生は、貯水池中上流部で確認しており、貯水池下流部では確認していない。

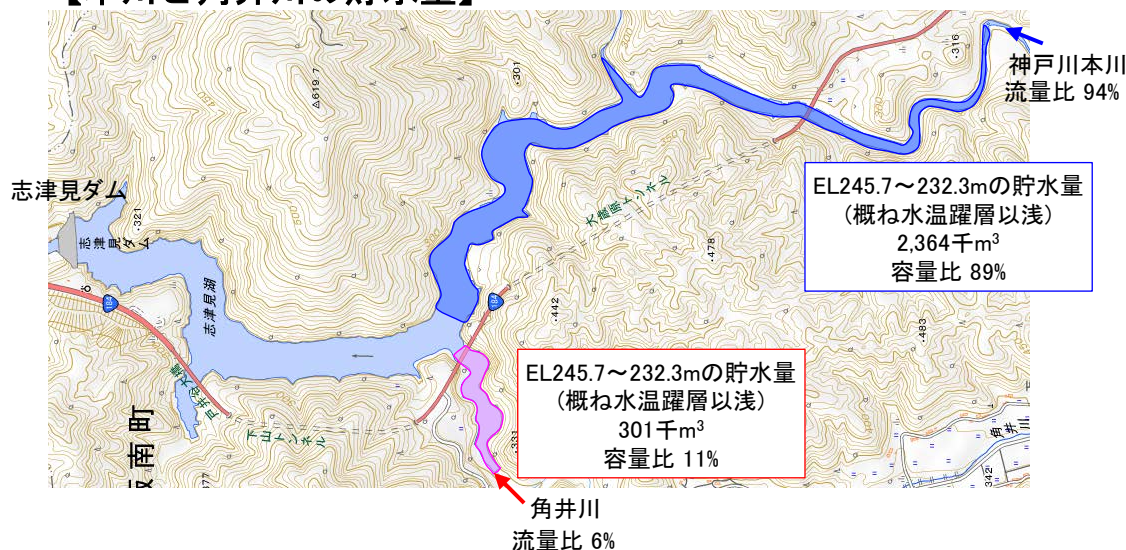
### 【本川と角井川の貯水量】

- 志津見ダムでは、表層水温が6～9月に20℃を超過し、流入量が少ない年にアオコが発生しやすくなる。流入量が増えると滞留時間が短くなり、アオコの発生は減少すると考えられる。
- アオコ発生頻度が高い角井川流入部は、流入河川のリンが高く、本川に比して滞留性が強い。
