国土交通省  
中国地方整備局

## 尾原ダムで「アオコ」が発生しました

～ 「アオコ」の原因種である藍藻(アファニゾメノン)を確認 ～

# 尾原ダム 「アオコ」発生状況

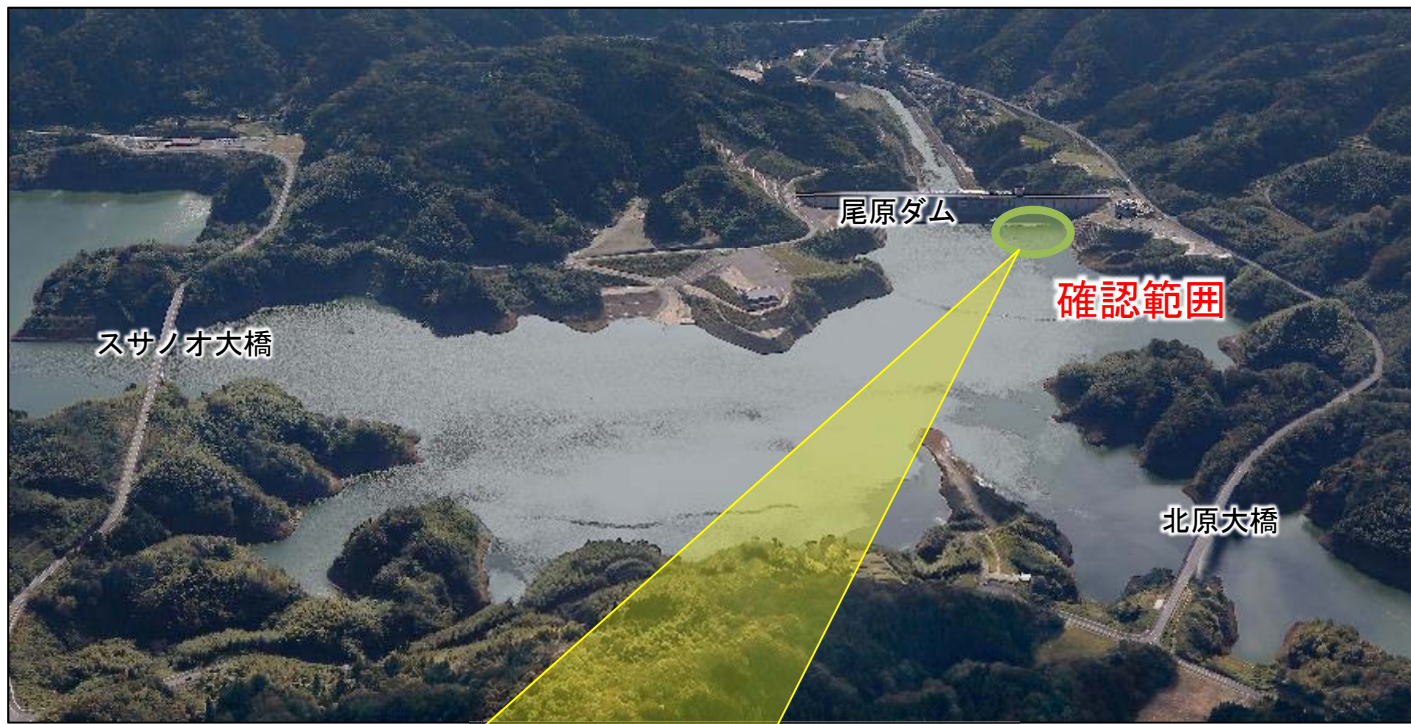
近景

令和3年5月28日(金)11:00頃、尾原ダム湖の巡視中に湖面の一部(ダム湖堰堤付近)において、水面が緑色に変色していることが確認されたため、採水し、顕微鏡により観察した結果、「アオコ」の原因種である藍藻(アファニゾメノン)が確認されました。

日時 : 令和 3年 5月28日(金) 11:00頃  
場所 : 尾原ダム湖内 堰堤付近

今後も引き続き貯水池を巡視し、「アオコ」の状況を監視します。

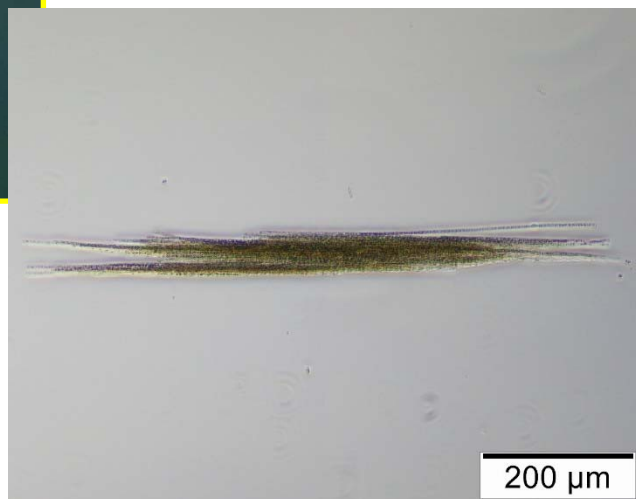
らんそう  
藍藻(アファニゾメノン) ▶  
※ 今回確認された顕微鏡写真
