## 尾原ダムで「アオコ」が発生しました。

～ 「アオコ」の原因種である<sup>らんそう</sup>藍藻類(ミクロキスティス)を確認 ～

# 尾原ダム 「アオコ」発生状況

# 【尾原ダム】「アオコ」発生状況

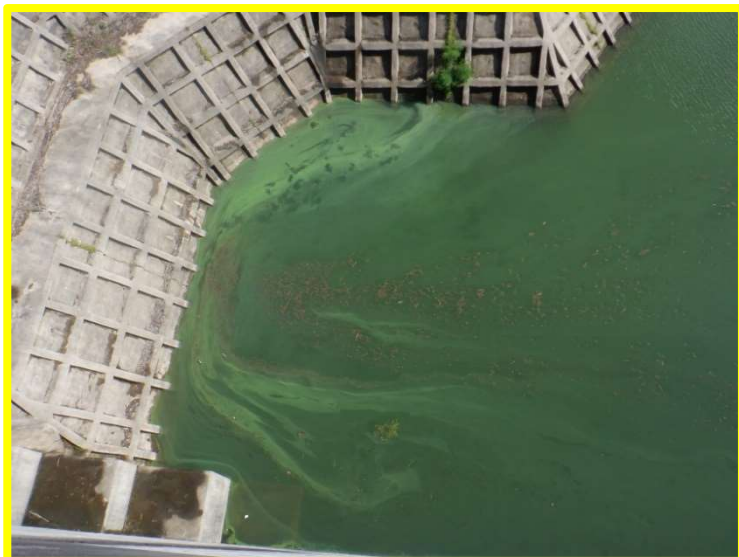
## 近景

令和5年8月18日(金)9:00頃、尾原ダム湖の巡視中に湖面の一部(尾原ダム堰堤 右岸側)が緑色に変色していることが確認されたため、同日採水し、顕微鏡により観察した結果、「アオコ」の原因種である<sup>らんそう</sup>藍藻類(ミクロキスティス)が確認されました。

日時 : 令和 5年 8月 18日 (金) 14:00頃採水

場所 : 尾原ダム 堰堤 右岸側

今後も引き続き貯水池を巡視し、「アオコ」の状況を監視します。

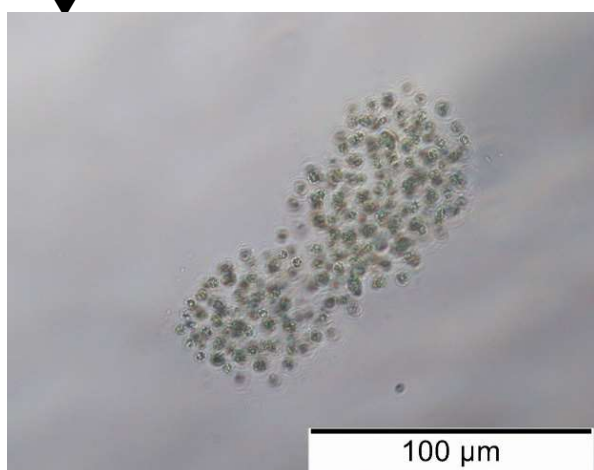
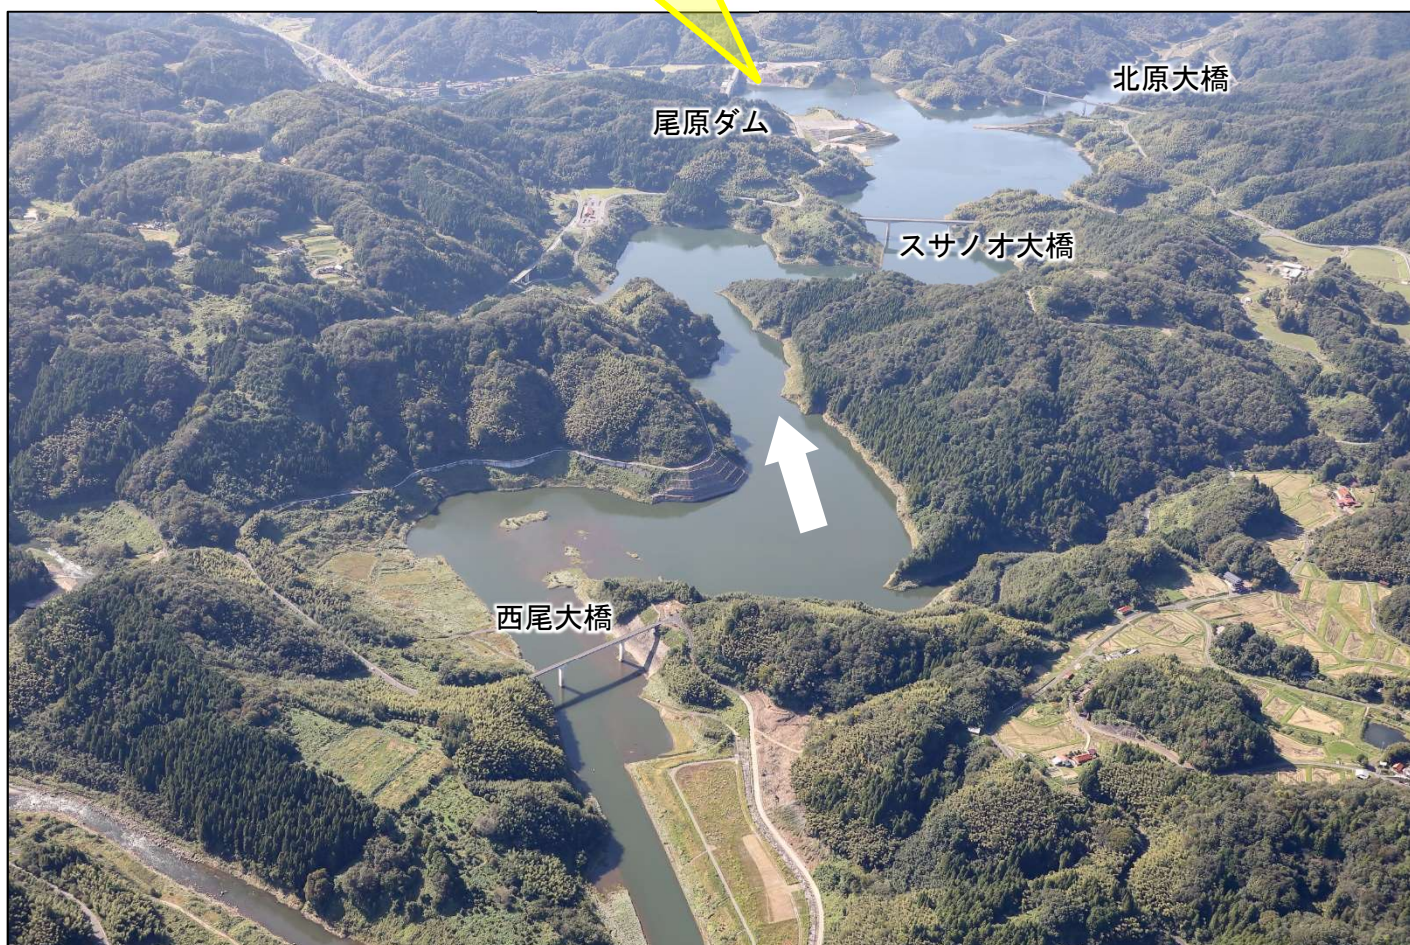
※ 今回確認された顕微鏡写真

らんそう

藍藻類(ミクロキスティス)

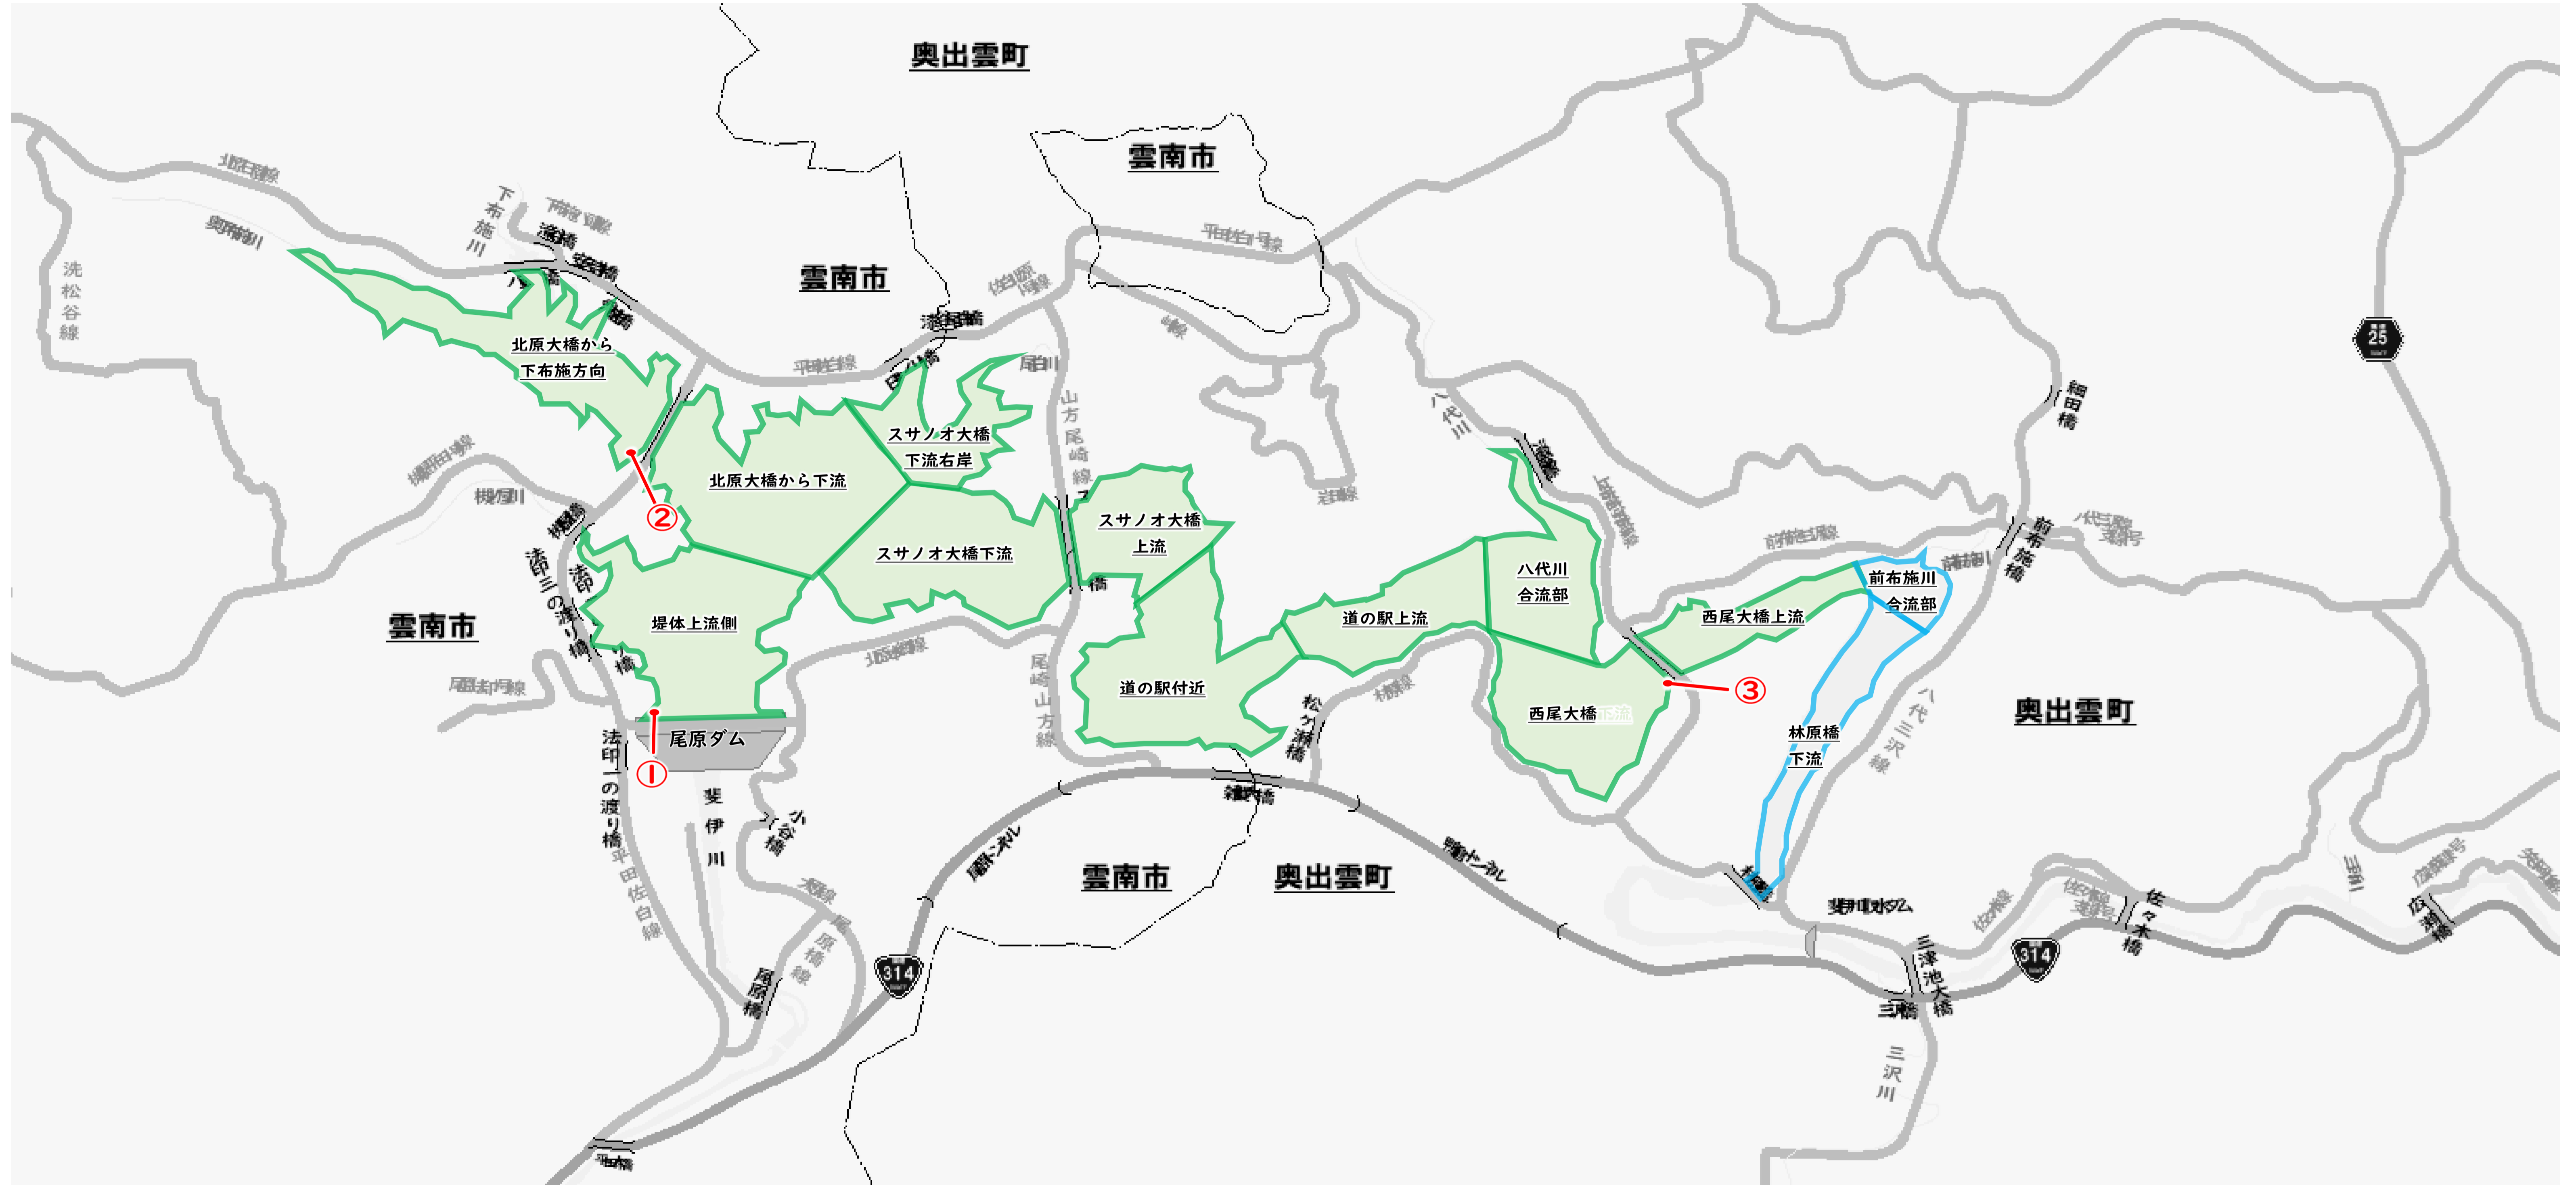
令和5年8月21日 11時40分 現在

<p>①</p>	<p>②</p>	<p>③</p>	<p>④</p>	<p>⑤</p>	<p>⑥</p>
<p>【堤体上流側】 レベル2</p>	<p>【北原大橋から下布施】 レベル2</p>	<p>【西尾大橋下流】 レベル2</p>
