# お知らせ

## 新内藤川排水機場の不具合について

国土交通省中国地方整備局出雲河川事務所が管理する「新内藤川排水機場」において、令和8年7月25日に主ポンプ設備の不具合が発生しました。

1. 発生事象：新内藤川排水機場 主ポンプ設備  
主原動機（ガスタービン）不具合

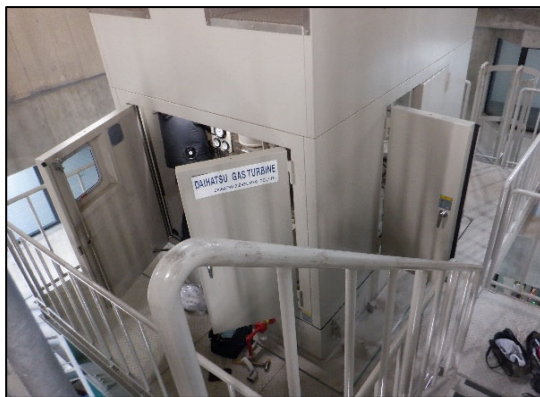
新内藤川排水機場の点検（試運転）中に、新内藤川1号主ポンプ設備において、主原動機の振動異常をセンサが検知したことにより、1号主ポンプ設備の運転を停止しています。

主原動機（ガスタービン）外観

これまでの詳細点検では、重大な異常が確認されていないため、週明けに試運転を実施する予定です。試運転の結果に問題が無ければ8月上旬に1号主ポンプの運転を再開する予定です。

一方で、不具合が継続する場合に備え、代替設備の準備を進めており、8月上旬までに配備を完了する予定です。

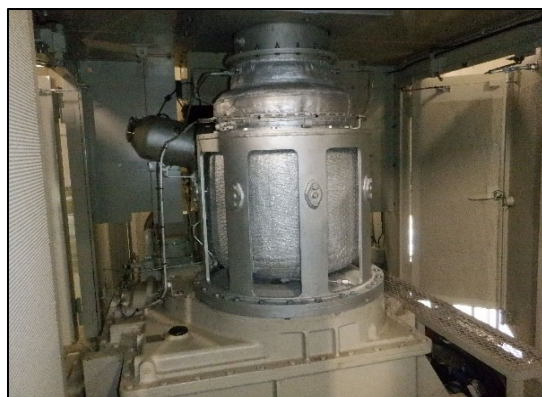
主原動機（ガスタービン）
